Referència: 1577/0/8 Materials: PP

Denominació: Tapa nova 50 ml PP per tarro T-78 **Data:** 15/06/2021

1ª prova de la versió de tapa per el tarro T-78

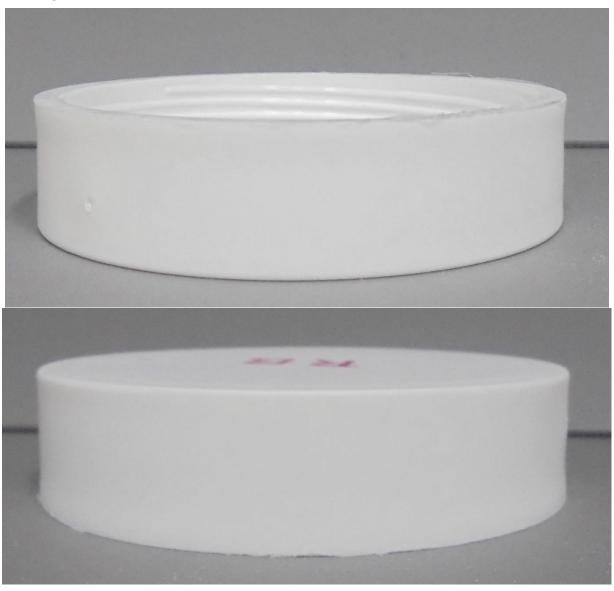
INFORME DIMENSIONAL: Falta un plànol mes detallat.

Fer un plànol amb totes les cotes.

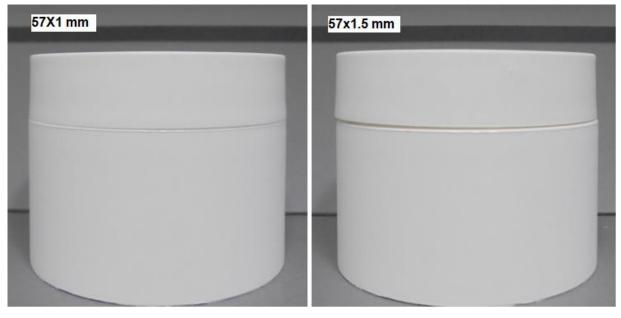
Les tapes queden tortes, amb més gruix de disc, es veu més. També queden una mica desplaçades. Estanquitat no es 100% ok, però no per gruix de disc.

No hi ha allotjament del disc, per tan els discs queden per sobre els fil de rosca.
