INFORME

Denominació: Tarro 50 ml REFILL (T-22 REFILL)

Motiu informe: Informe dimensional del conjunt del nou tarro 50 ml refill. (RECARGABLE)

Motlle del tarro nou ref.2021 - 6 figures

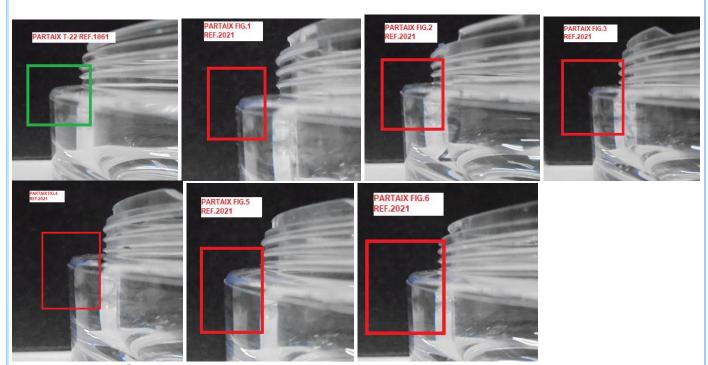
FIG.1	Retxupat lateral + retxup interior + aro base menys cristal·litzat			
FIG.2	Retxup interior + Aro base cristal·litzat + Revaba al punt injecció			
FIG.3	Retxup a la base exterior + Retxup lateral + retxup interior + Aro base molt cristal-litzat.			
FIG.4	IG.4 Retxup lateral + retxup interior + marques base + aro base cristal·litzat + Molta rebava al punt injecció.			
FIG.5	Retxup interior + Aro base cristal·litzat + picadetes a la base			
FIG.6	Retxup interior + Aro base cristal·litzat + picadetes a la base

S'ha notat poca millora. La figura 1 ja no te els cops a la base, però ara la figura 3 surta amb un retxup a la base.

Els partaix dels ombros segueix igual.

- El cristal·litzat al aro de la base segueix sortint en algunes figures.
- La figura 3 surt un retxup a la base.
- Segueixen sortint una mica retxupats lateral i interior.
