INFORME DIMENSIONAL Toleráncia +/- 0,2mm

(Después modificación 03/01/2016)

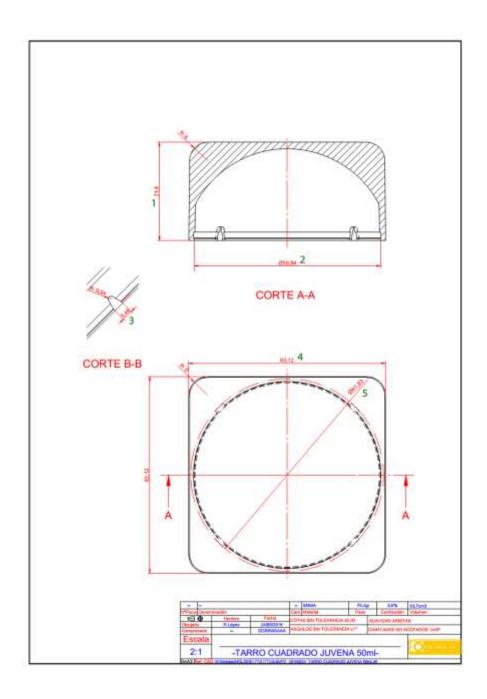
Cota	NOMINAL	Fig. DB		Fig. DD		Fig. RB		RD	
1	Muntatge	máquina	A Mano	máquina	A Mano	máquina	A Mano	máquina	A Mano
	Cubilet	SI	SI	SI	SI	SI	SI	SI	SI
2	Posición montado	Desplazado muy		Ok		Desplazado		Desplazado	
3	Juego	Metalizado	blanco	Metalizado	blanco	Metalizado	blanco	Metalizado	blanco
	montado	No	No	No	No	No	No	No	No

- 1. Los 4 anclajes no están a 90º por eso el desplazamiento.
- 2. La figura DD queda bien posicionada.
- 3. LA MODIFICACIÓN NO ES CORRECTA.
