INFORME

Referència: B-267

Denominació: AMPOLLA DISPENSER CÒNIC 50 ml

Informe inici producció – mostres 16/06/21

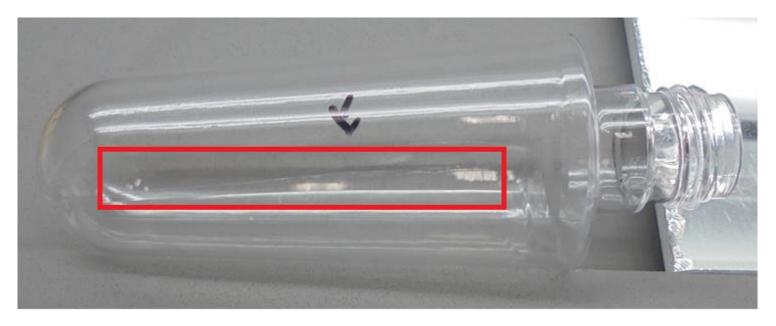
Les ampolles d'ahir, tenen com una esquerda?

L'esquerda de l'ampolla, si el exterior del difusor va pintat, no s'ha de veure, però si han d'anar transparents si que es veu.

Actualitzar plànol.
