## **INFORME CALIDAD**

## Propuesta Mejora

Ajustar molde, se tienen quejas del cliente de que se pasa.

Referencia: 1776/0/0Fecha plano : no hayMaterial :Denominación: Tarro 15ml JuvenaCavidades:Color:

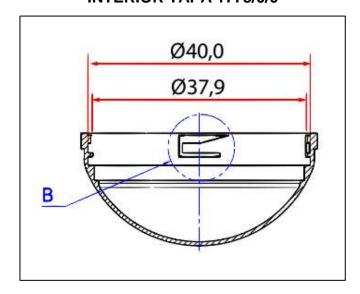
Anexo 2

Nº	Nominal ( mm)	Real máximo	Observaciones
1	Ø Anclaje Pestañas	Ø40	
2	Ancho encaje	2,7	
3	Ø Interior 4 encajes	Ø37,9	
4	Profundidad anclaje	1,05	$(\emptyset 40 - \emptyset 37, 9)/2 = 1,05$

1. Si el Anclaje de la pestaña del cubilete hace Ø38,5 y el Ø anclaje pestaña del interior tapa Ø40,0 tienes 1,5mm de diferencia, este 1,5mm es el juego que tiene el cubilete cuando se rosca en interior tapa y al tener tanto juego es propicio a que se pase.

- 1. No tengo el plano actualizado del Cubilete / Tarro / Interior tapa.
- 2. El interior tapa y el cubilete van anclados en el mismo sitio, no puede ser que cada pieza tenga una medida distinta ver croquis página  $n^{\circ}2$  (Cota  $n^{\circ}2$ , anexo 3-4).
- 3. Se propone aumentar el Ø de las 4 pestañas del cubilete y dejar máximo a Ø39,5mm, como mayor sea el Ø, menos posibilidades hay de que se pase.

## **INTERIOR TAPA 1778/0/0**
