Referencia: 1944

Denominación: TR 50 STD BI Hormeta

Material: SMMA

Motivo informe: Inicio de Prueba de Cracking para el tarro de Hormeta para evaluar su comportamiento a razón de pruebas de proceso.

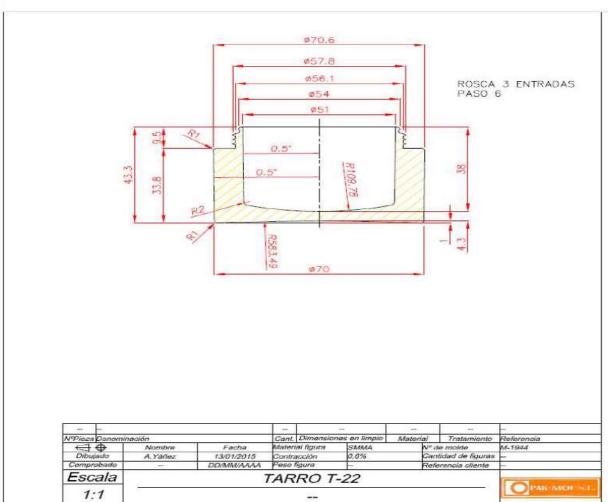
PLANO:

1.- DIMENSIONAL: Desde el cambio en preforma ha venido, la profundidad ha variado con respecto al anterior por ello aparece en rojo.
