Referència: 1714/0/2 + 1440/0/6

Denominació: Tarro 50 ml REFILL (T-22 REFILL)

Data: 26/01/2021

Motiu informe: Informe dimensional del conjunt del nou tarro 50 ml refill. (RECARGABLE) S'han demant plànols, però encara no tinc res. S'han fet mostres, proves amb una figura del motllo

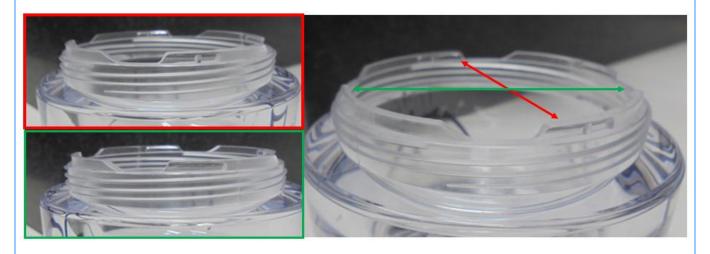
Detall del anclatge/ rosca del cubilet – 2 punts amb un tope i 2 sense

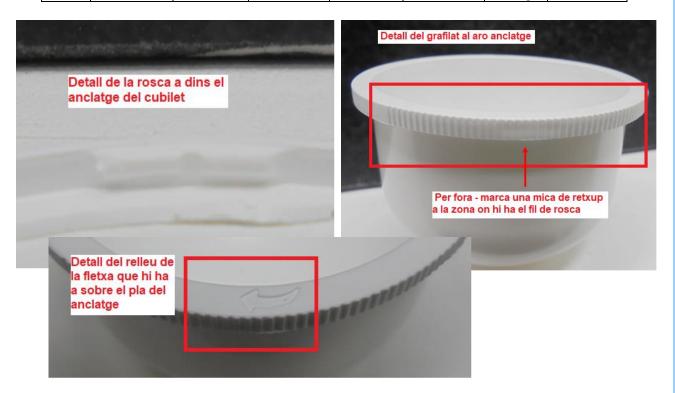
Ø Anclatge	Ø Interior	Alt total	Alt paret anclatge	Profunditat	Pes	Cubicatge ras de boca
Fig.1	56.24 mm	48.90 mm	37.40 mm	2.95 mm	36.20 mm	4.78 gr	54.5 gr
Fig.2	56.28 mm	49.00 mm	37.44 mm	2.99 mm	36.50 mm	4.97 gr	55.0 gr

Dimensionalment: Els cubilets toquen a l'interior del tarro, per tan falta profunditat en el tarro, o sobra cubilet.

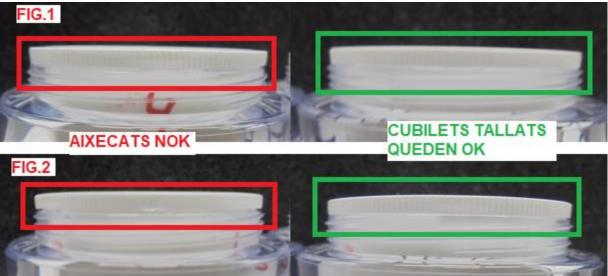
INFORME FUNCIONAL:

- Els cubilets les 2 figures toquen al cul, impedint que es puguin acabar de roscar del tot bé. No es troba el tope que s'ha fet, i també queden una mica aixecats.
- Tallant un tros de cubilet de la base, va molt millor, i si que fan tope al roscar amb el tarro

Funcional: La prova no es correcte perquè els cubilets toquen a la base, i impedeix de acabar de roscar, també queden aixecats.

La prova amb els cubilets tallats, sembla que la rosca va bé. Per tan no es problema del la rosca, es mes dimensional, de profunditat de tarro o cubilet.
