Referència: 2021 + 1440/0/6 Materials: PS + PP

Denominació: Tarro 50 ml REFILL (T-22 REFILL) Data: 24/02/2021

Motiu informe: Informe dimensional del conjunt del nou tarro 50 ml refill. (RECARGABLE)

Motlle del tarro nou ref.2021 - 6 figures

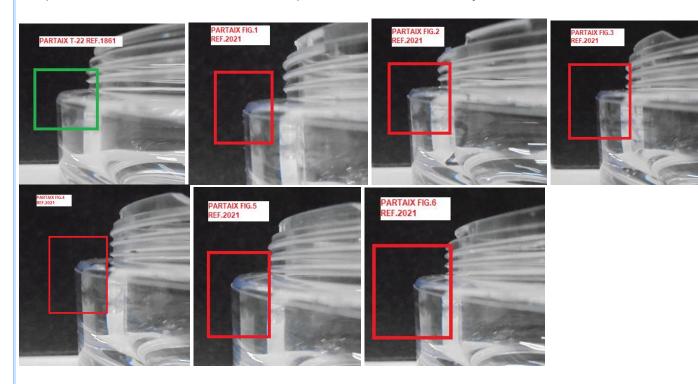
FIG.1	Retxupat lateral + retxup interior + gasos base + aro base cristal·litzat + cops a la base + picadetes a la base			
FIG.2	Retxup interior + Aro base cristal·litzat + Revaba al punt injecció + picadetes a la base			
FIG.3	Retxup lateral + retxup interior + gasos base + marques base + aro base cristal·litzat + una mica de rebava al punt injecció.			
FIG.4	Retxup lateral + retxup interior + gasos base + marques base + aro base cristal·litzat + rebava al punt injecció.			
FIG.5	Retxup interior + Aro base cristal·litzat + picadetes a la base			
FIG.6	Retxup interior + Aro base cristal·litzat + picadetes a la base

Els partaix dels ombros no fan rebava, però no acaben d'estar ajustats 100%

Aspecte: Totes les bases tenen picades i els aros de la base cristal·litzats. Alguns gasos. Les proves d'ahir, la figura 1 han sortitn amb 2 cops a la base. Els partaix dels ombro, no estan ajustats 100%
