INFORME

Referència: 1440/0/6 Materials: PP

Denominació: Cubilet 50 ml REFILL Data: 02/02/2021

ULTIMA PROVA DEL CUBILET -

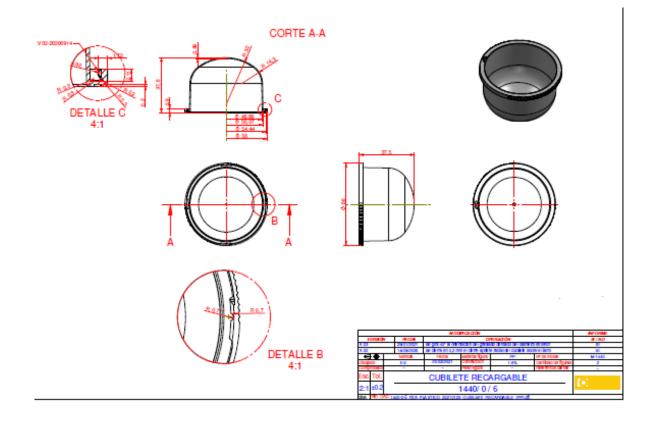
Se han girado los noyos 45° con lo cual cambia la orientacion del grafilado dentado en diametro exterior, ahora las muecas de clipado cambian de posicion los 45°, se enviara plano actualizado a Dpto.Calidad

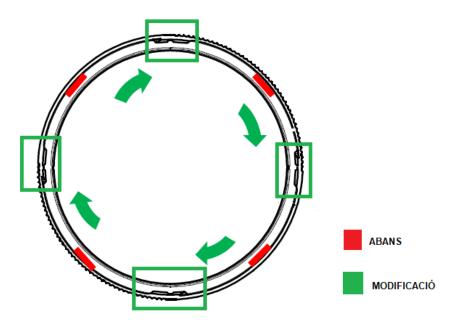
MODIFICACIÓ: S'han girant les "muecas" de roscat 45º

- Els cubilets segueixen tocant al cul.
- Potser ara es rosca una mica millor, però segueixen quedant aixecats

Dimensionalment: Segons plànol, el diàmetre de l'anclatge es una mica més gran, la resta ok.

Funcional: Els cubilets segueixen tocant i quedant aixecats.

Falta fer proves/ mostres del nou motlle del tarro ref.2021 i comprovar com va el cubilet amb els tarros nous.
