Referència: B-306 Material: PETG

Denominació: AMPOLLA 250 ml TITANARTS Data: 27/01/2021

Motiu informe:

En data 26/01/21 rebem taps de les ampolles, faig prova estanquitat amb totes les figures de tap.

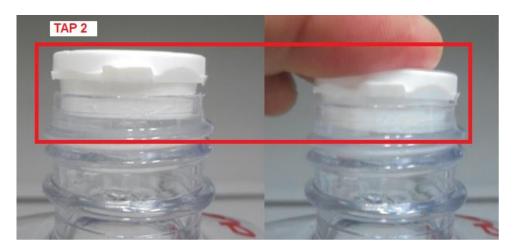
TAP 1 – L'obturador ni apretant amb el dit no acaba d'entrar.

TAP 2 – L'obturador ni apretant amb el dit no acaba d'entrar.

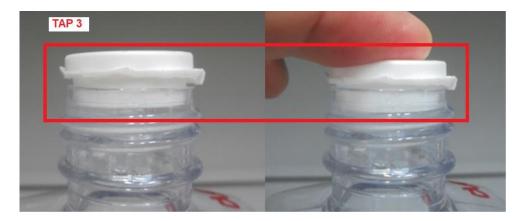
TAP 3 – L'obturador apretant amb el dit acaba d'entrar

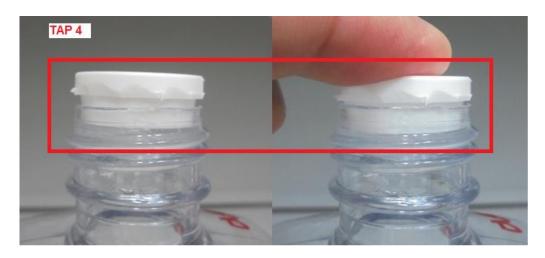
TAP 4 – L'obturador ni apretant amb el dit no acaba d'entrar.

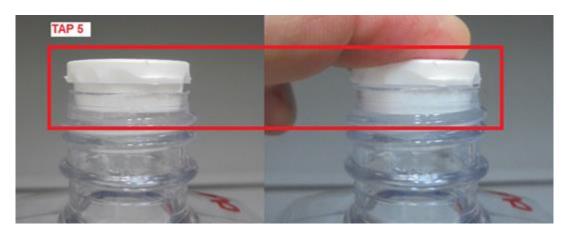
TAP 5 - L'obturador apretant amb el dit acaba d'entrar

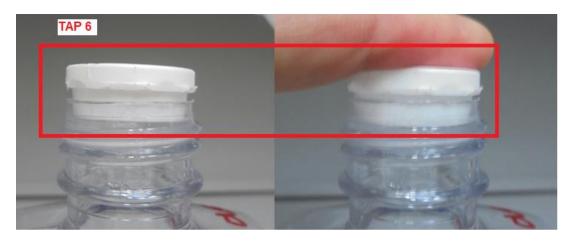
TAP 6 – L'obturador ni apretant amb el dit no acaba d'entrar.

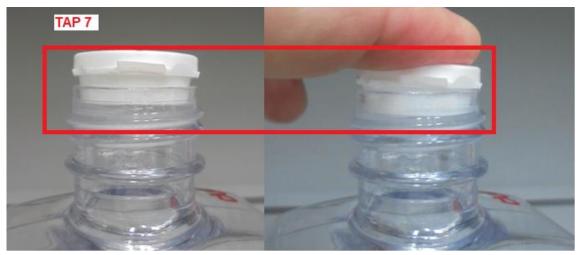
TAP 7 – L'obturador apretant amb el dit acaba d'entrar

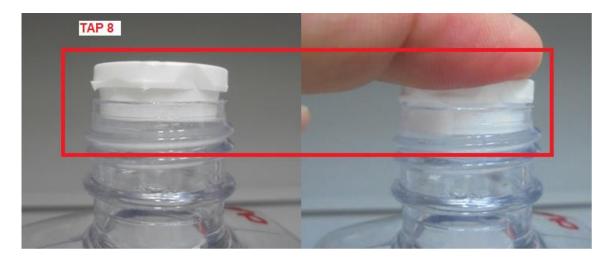
TAP 8 - L'obturador apretant amb el dit acaba d'entrar

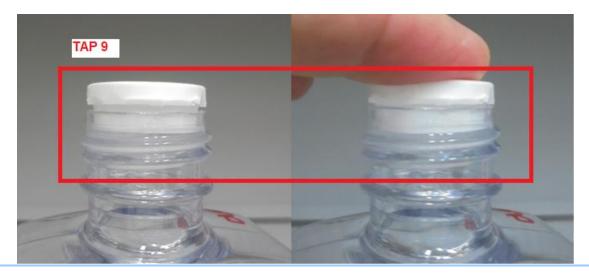
TAP 9 – Treballa poc, sense apretar amb el dit quasi ja entra tot.
