DIAGNOSTICO DE SERVICIO

Orden de Trabajo: 128

Modelo	Número de serie	Descripción de la falla o servicio
Altair 4X	0440097	Revisión y diagnostico

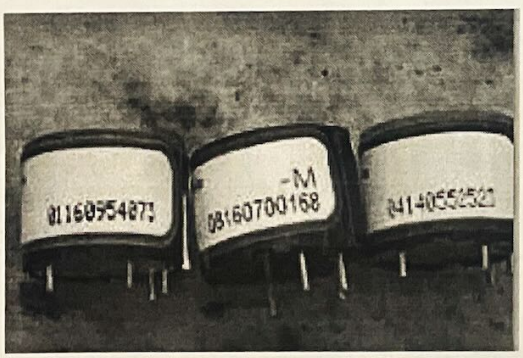
Al recibir el equipo, se procedio a realizar la revisión para lo que se puede confirmar lo siguiente: El d**etector altair 4X NS 0440097 tiene los sensores caducados, ya que estos tienen mas de 4 años a partir de su fecha de fabricación, adicionalmnte la carcasa frontal presenta un exceso de tierra y contaminantes en la pare de los fitlros, que aunque se trate de limpiar, porel material que esta impregnado no quedaria funcional, ya que no permite el paso del aire de forma correcta y esto puede dar algun medición incorecta. De igual manera el clip esta flojo y no cuenta con el sistema de muelleo que permite el mantenerlo cerrado. Se deben de cambiar los sensores para los 4 gases (Explosividad, Oxigeno, Monóxido de Carbono y Ácido Sulfihídrico), asi como se sugire el cambio de la carcasa frontal y clip.** NOTA: Se adjuntan imagenes con los daños en el equipo.

Ssnores con fcha de fabricación 2014 y 2016

Carcasa frontal muy impregnada con tierra y contaminantes, clip sin sistema de cierre
