DIAGNOSTICO DE SERVICIO

Orden de Trabajo: 126

Fecha: 27/08/2024

Compañía: SIBSA DURANGO

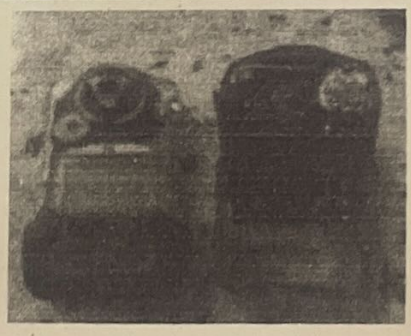
Al recibir los equipos, se procedio a realizar la revisión para lo que se puede confirmar lo siguiente: El **detector Altair 4XR NS 00286741-G22** Fosforescente se le realiza mantenimiento y revisiónde sensores, los **sensores estan vigentes y solo requiere calibración**. El **detector altair 2X de CO NS 00226274** se reviso el sensor, es de fecha 2022, por lo que se confirma su funcionamiento y **solo se requiere calibración**. El **detector 2X NS NO VISIBLE** su numero de serie y presenta daño mayoresen la cubierta plastica tanto en el frente como en la parte posterior, adicionalmente **presenta un derramamiento en el sensor que daño la tarjeta electrónica**, esta **no es refaccionable** por lo que se diagnostica como **NO REPARABLE**, el ultimo equipo Altair PRO de HCN NS 01300469, revisando el sensor se encuentra caducado, por lo que se debe de considerar su cambio y de bateria, esto para poder hacer la calibración. NOTA: Se adjuntan imagenes con los daños en los equipos.

Sensor derramado que causo que la tarjeta se dañara

Condiciones de la parte externa del detector NO REPARABLE
