DIAGNOSTICO DE SERVICIO

Orden de Trabajo: 128

Compañía: SIBSA DURANGO COVI

Modelo	Número de serie	Descripción de la falla o servicio
Altair 4X	0440097	Revisión y diagnostico

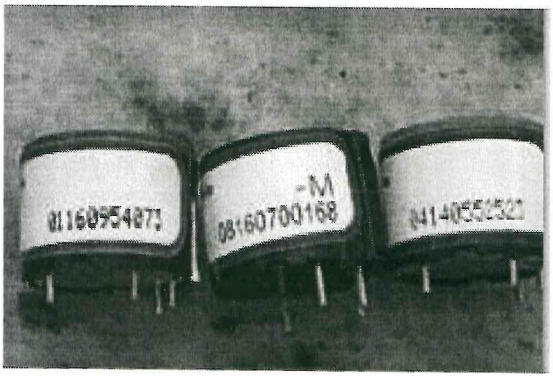
Al recibir el equipo, se procedio a realizar la revisión para lo que se puede confirmar lo siguiente: El d**etector altair 4X NS 0440097 tiene los sensores caducados, ya que estos tienen mas de 4 años a partir de su fecha de fabricación, adicionalmnte la carcasa frontal presenta un exceso de tierra y contaminantes en la pare de los fitlros, que aunque se trate de limpiar, porel material que esta impregnado no quedaria funcional, ya que no permite el paso del aire de forma correcta y esto puede dar algun medición incorecta. De igual manera el clip esta flojo y no cuenta con el sistema de muelleo que permite el mantenerlo cerrado. Se deben de cambiar los sensores para los 4 gases (Explosividad, Oxigeno, Monóxido de Carbono y Ácido Sulfihídrico), asi como se sugire el cambio de la carcasa frontal y clip.** NOTA: Se adjuntan imagenes con los daños en el equipo.

Ssnores con fcha de fabricación 2014 y 2016

Carcasa frontal muy impregnada con tierra y contaminantes, clip sin sistema de cierre

Cantidad	Artículo	Descripción	Precio Unitario	Importe
1	SERV-SIB-REPARACION	/SP/ CALIBRACION DE EQUIPO Rep. de equipo 4X, cambio de sensores nuevos EX Metano, O2 y CO/H2S carcasa y clip.	$14,698.40	$14,698.40
