ANALYSE STATISTIQUE

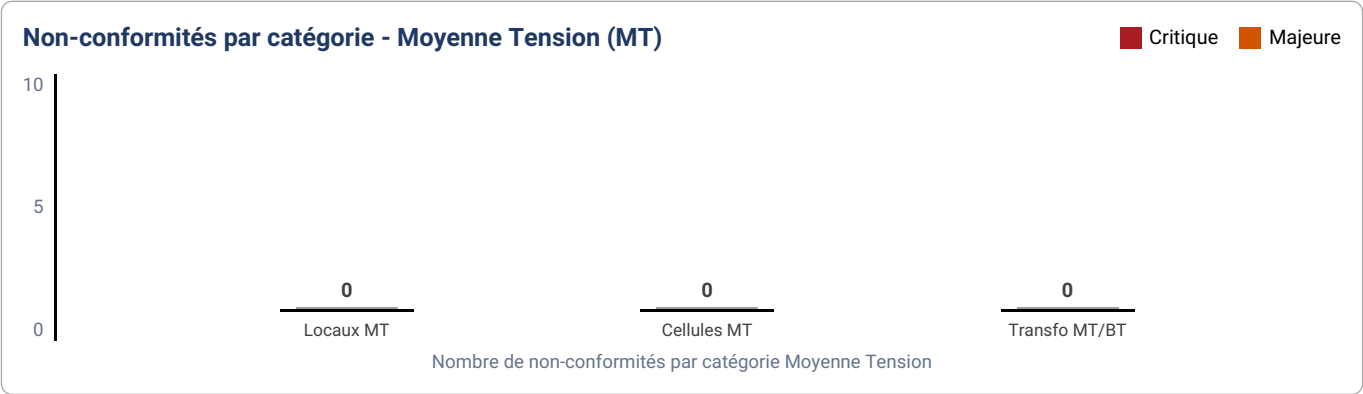
La Basse Tension concentre 0,0 % des non-conformités (0 sur 0), contre 0,0 % pour la Moyenne Tension (0 sur 0), ce qui reflète pour l'essentiel le poids du parc d'équipements (Locaux techniques GE, Locaux techniques BT).

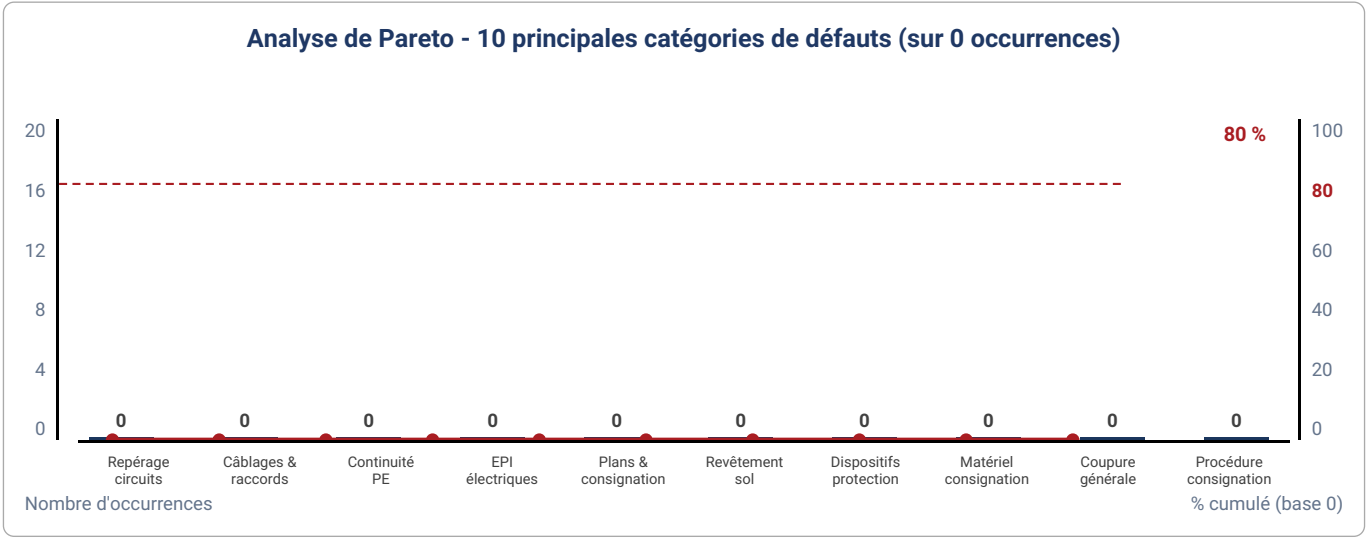
4. Statistique par type de défaut : analyse de Pareto

Les 0 occurrences de non-conformités ont été classées par fréquence décroissante. Les 10 catégories principales concentrent 365 occurrences, soit 73,6 % du total :

Incohérence relevée (récurrente) : Le rapport source indique par ailleurs que « les 38 premières catégories permettent d'atteindre ou dépasser le seuil critique de 80 % », puis reprend ce chiffre de 38 dans sa synthèse finale en l'associant à tort aux 73,6 % (qui correspondent en réalité aux 10 premières catégories, non aux 38 premières). Il s'agit d'une confusion entre deux seuils de lecture du diagramme de Pareto (palier des 10 catégories les plus fréquentes vs palier des 38 catégories cumulant 80 %), déjà identifiée sur un précédent rapport du même format ; il est recommandé de corriger la formule de synthèse générée automatiquement par l'outil.
