🗓️ Juillet 2025

Passionnée par l'informatique et désireuse de mieux comprendre le fonctionnement du matériel, j'ai entrepris le démontage d'une console : **La Nintendo 3DS XL**.
Cette console est réputée pour avoir une architecture complexe à manœuvrer.

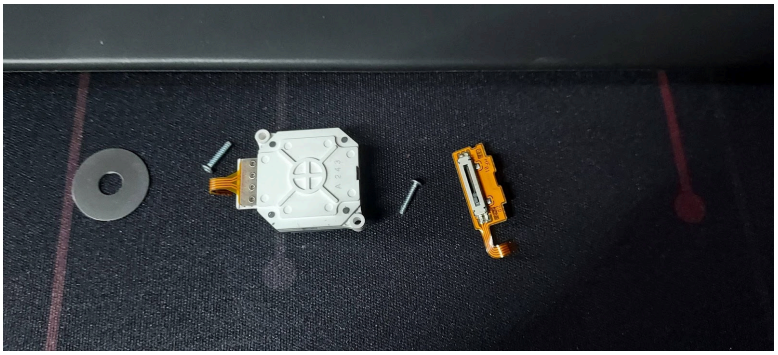
Photo 1 - Coque arrière de la console et l’emplacement vide de la batterie.

Photo 2 - Pad circulaire retourné avec ses vis et son support anti friction et potentiomètre à gauche.

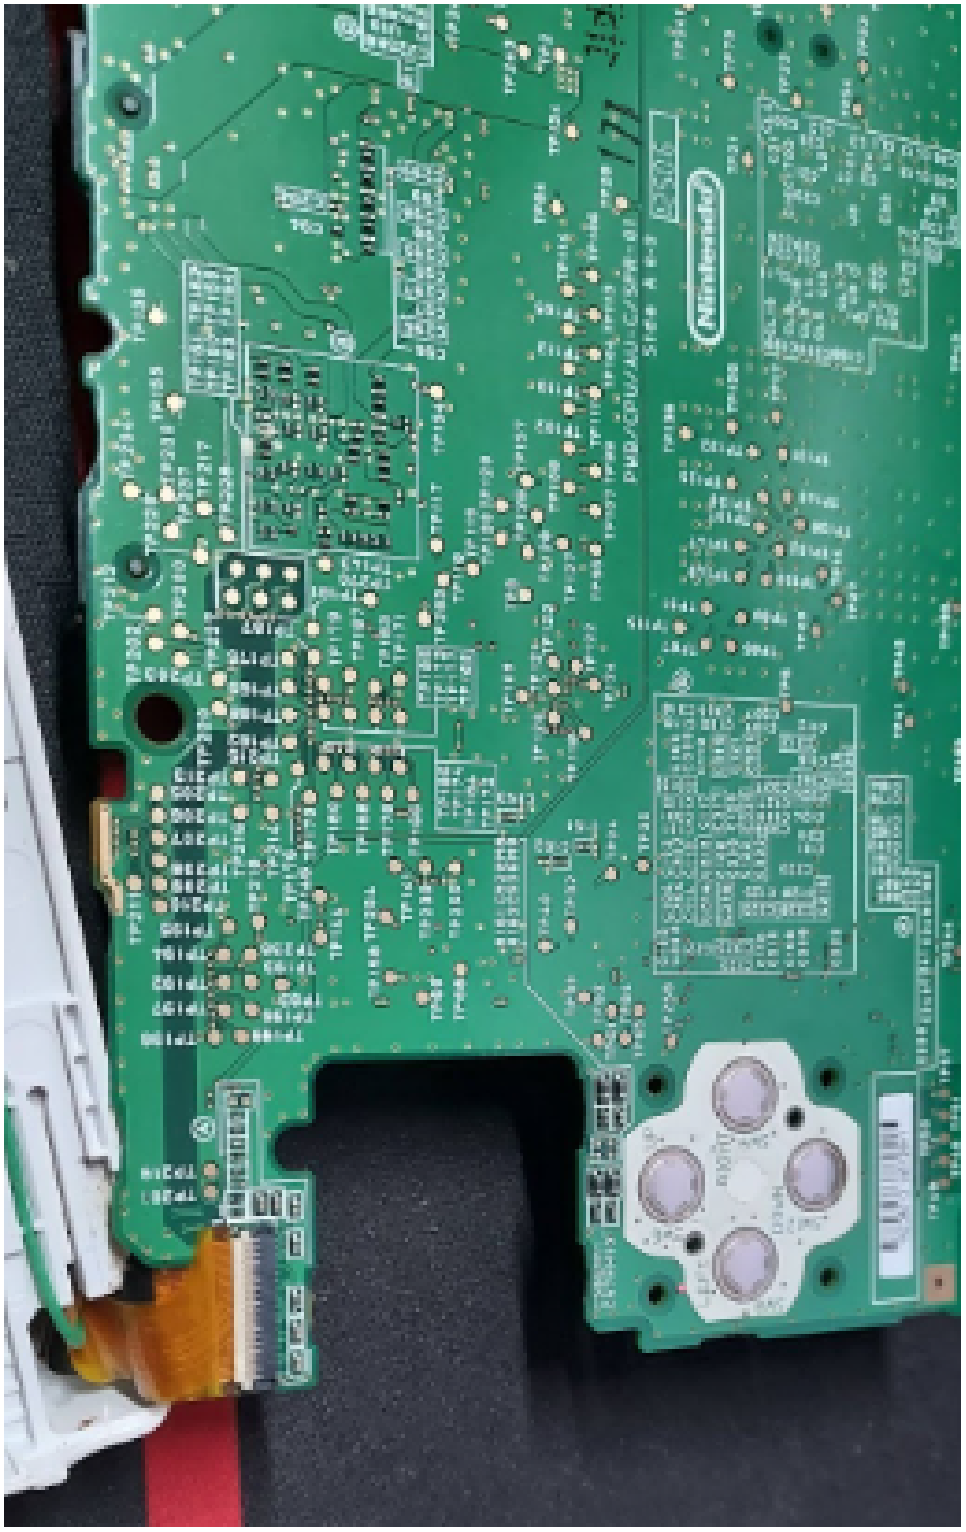
Photo 3 - Verrou du pad circulaire et les deux connecteurs ZIF accompagner de deux nappes.

Photo 4 - Arrière de la carte mère disposant d’ un connecteur ZIF et des boutons A B X Y sur en bas à droite.

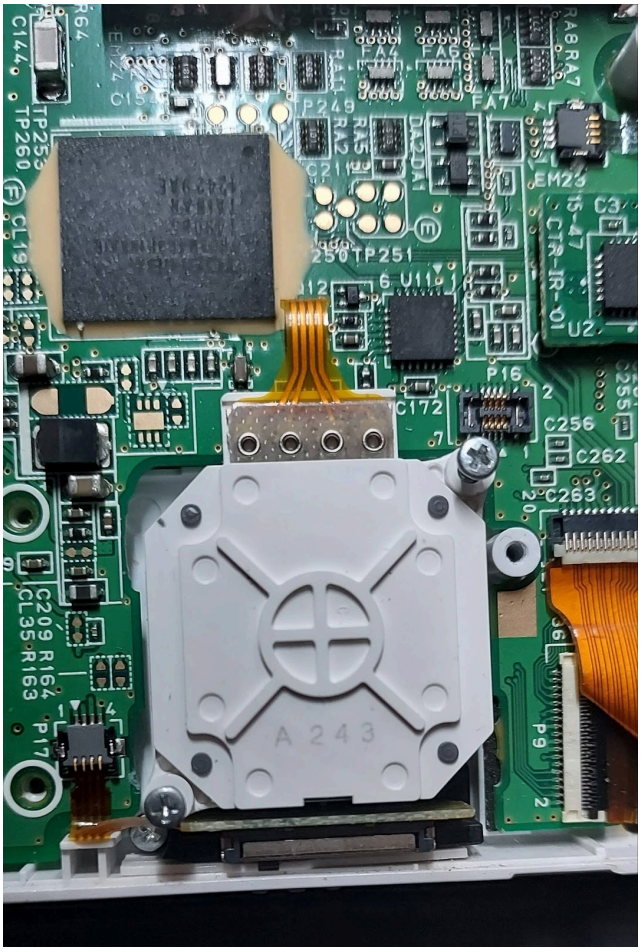
Photo 5 - Pad circulaire verrouillé par une nappe et le dispositif du potentiomètre en bas du pad circulaire.
