Passionnée par l'informatique et désireuse de mieux comprendre le fonctionnement du matériel, j'ai entrepris le démontage d'une console : **La Nintendo 3DS XL**.
Cette console est réputée pour avoir une architecture complexe à manœuvrer.

🚀Objectif

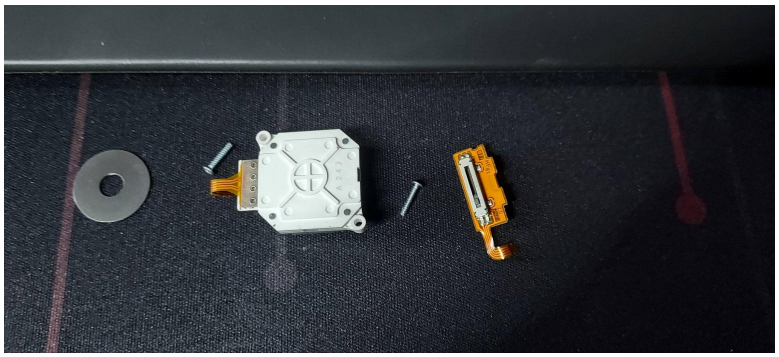
Photo 2 - Pad circulaire retourné avec ses vis et son support anti friction et potentiomètre à droite..

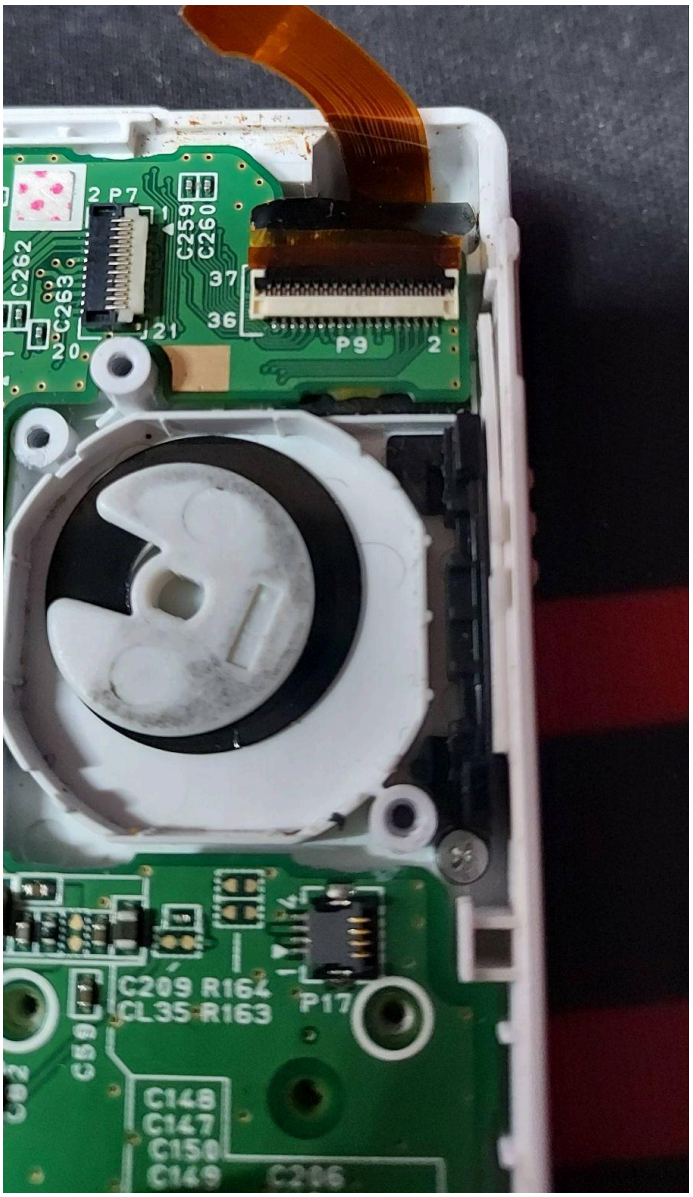
Photo 3 - Verrou du pad circulaire et les deux connecteurs ZIF accompagner de deux nappes.

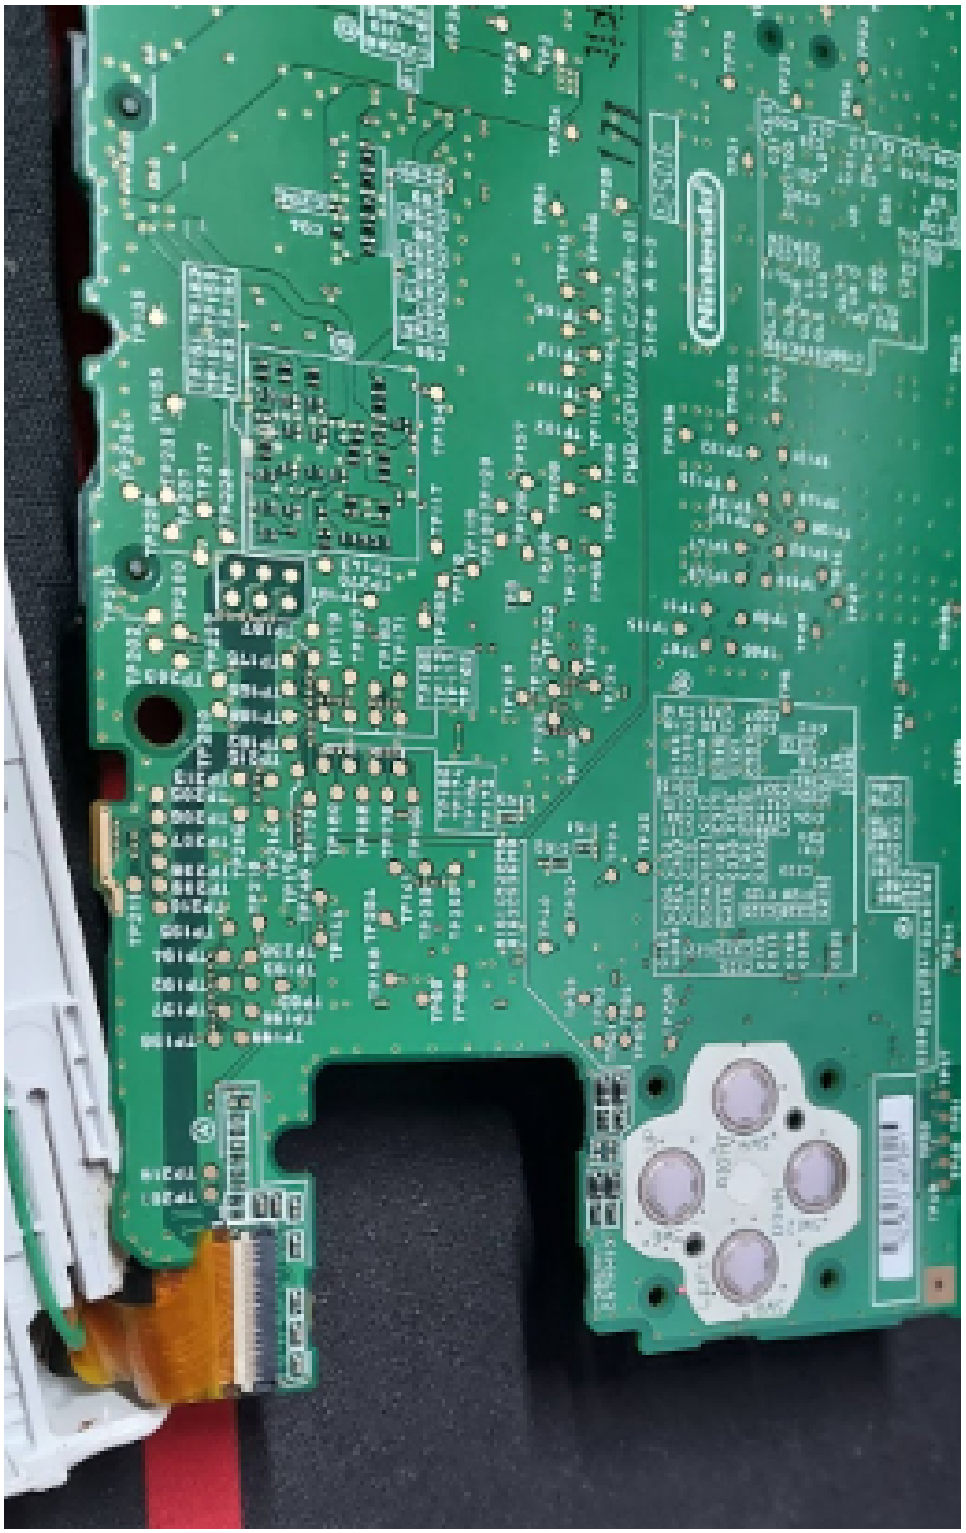
Photo 4 - Arrière de la carte mère disposant d’un connecteur ZIF et des boutons A B X Y en bas à droite.
