Raumblatt B12 und Aufmass

JVA Silberrain, technischer Dienst. Raum B 12. Zusammenstellung vom 07.10.2026 durch Benno Stadel.

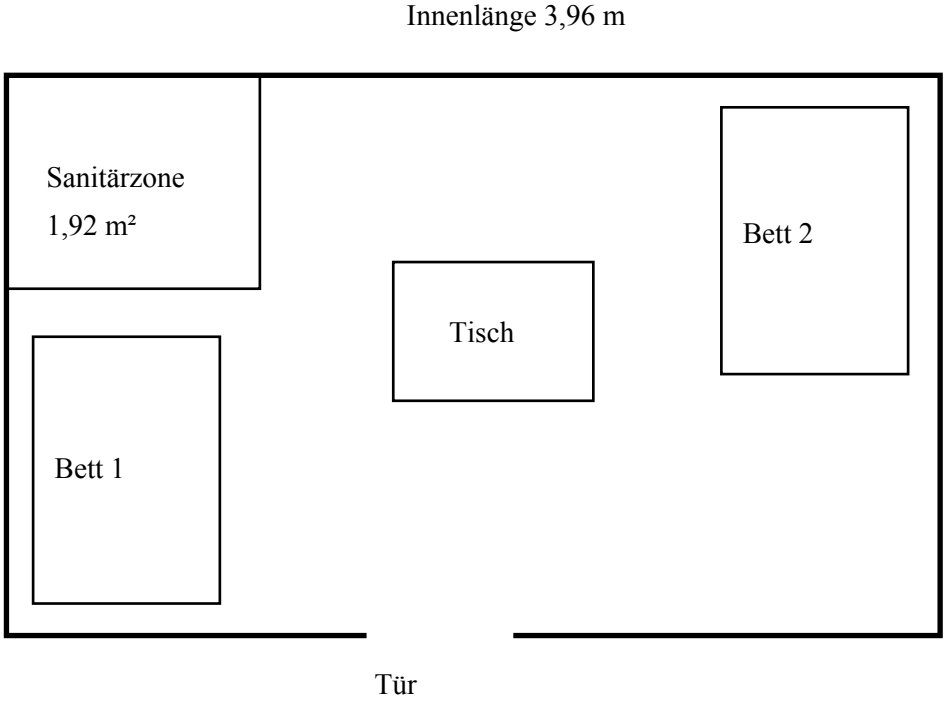
Raum B 12 nach Entfernung des dritten Bettes

Die Sanitärtür schließt nach Sichtprüfung nicht vollständig; der Spalt an der Schlossseite beträgt ungefähr zwei Zentimeter. Der Reparaturauftrag wurde am selben Tag angelegt. Ob die Tür während der Dreifachbelegung in gleicher Weise stand, ist nicht dokumentiert. Das Fenster lässt sich nur begrenzt öffnen. Luftmessungen wurden bei diesem Termin nicht vorgenommen.

Schematische Orientierung zum Aufmaß vom 07.10.2026. Nicht maßstabsgerecht. Die Zeichnung zeigt den späteren Zustand und belegt keine frühere Möblierung.

Innenbreite 3,50 m; Bestandsplan und Aufmaß nicht vermischen.

Die Position des vorübergehenden dritten Bettes ist in dieser Skizze nicht rekonstruiert. Fotos oder eine datierte Belegungsskizze für den 03. bis 06.10. sind angefordert. Die Sanitärtür wurde bei der Besichtigung als nicht vollständig schließend beschrieben.
