Bauvertrag Dach Erweiterung, VM-26-D

Kontrolltermin T-03, 09.07.2026

Abnahmeprotokoll Dachvertrag VM-26-D

Nachkontrolle M-01 und M-02

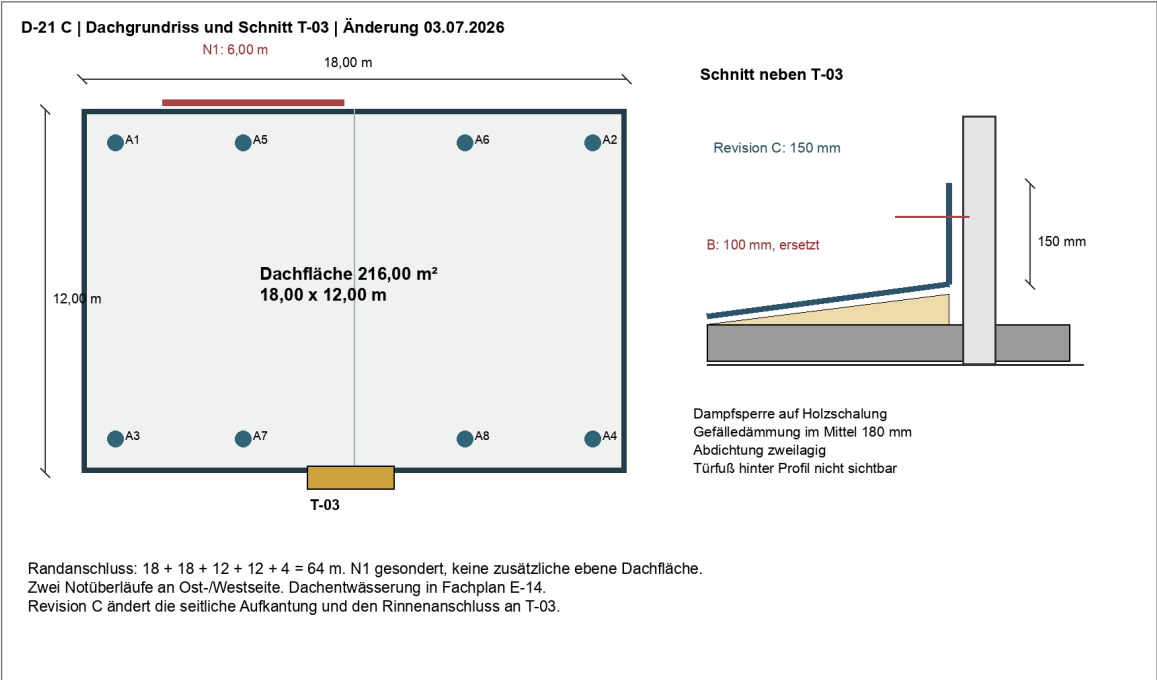
D-21 Revision C, Dach und Türanschluss T-03

Anbei erhalten Sie D-21 Revision C vom 03.07.2026. Der Plan lag seit Freitag im Ordner Fachkoordination; der Versand an Ihre Bauleitung wurde versehentlich nicht ausgelöst. Ihr Ausdruck B im Baustellencontainer ist damit zu ersetzen. Die Änderung betrifft die Aufkantung neben T-03 und den seitlichen Anschluss der Rinne, nicht die ebene Dachfläche.

Tätigkeit und Befund: Anschluss hinter Türfuß nicht sichtbar. Sichtbare seitliche Höhe 110 mm gemessen; Sollangabe C daneben 150 mm.

Wenke maß links neben T-03 mit Stahlmaßstab 110 mm zwischen fertiger Dachoberfläche und oberem sichtbaren Bahnrand. Der zugehörige Punkt ist im Plan D-21 C mit 150 mm bezeichnet. Gerdes legte einen Ausdruck B vor, der an dieser Stelle 100 mm zeigt. Das Foto auf seinem Telefon vom 06.07. zeigt den Anschluss vor der Türmontage, jedoch keinen Maßstab. Eine Kopie wurde beim Termin nicht übergeben.

M-01: Am seitlichen Anschluss neben T-03 ist weiterhin eine sichtbare Höhe von etwa 110 mm dokumentiert. Der Bereich hinter dem Türfuß ist verdeckt; eine gemeinsame Öffnung hat noch nicht stattgefunden. Die Bauherrin behält ihre Rechte wegen der abweichenden Anschlussausführung vor. Allerfirst soll mit der Türfirma einen Kontroll- und Beseitigungstermin bis 07.08. abstimmen. Gerdes bestreitet eine alleinige Verantwortung wegen des verspäteten Planversands.
