Stadt Uelzen, Projektstelle Rathaus West
Verwaltungsbogen 37, 29525 Uelzen
24.09.2026, 14:10 bis 14:22 Uhr | UR-21-West
Bearbeitung: Henrike Falk
Gespräch mit Rena Mert, Hausverwaltung

Planervertrag Rathaus Westflügel, Objektbetreuung

Dachbauvertrag Westflügel UR-21-D

Begehungsniederschrift vom 21.09.2026

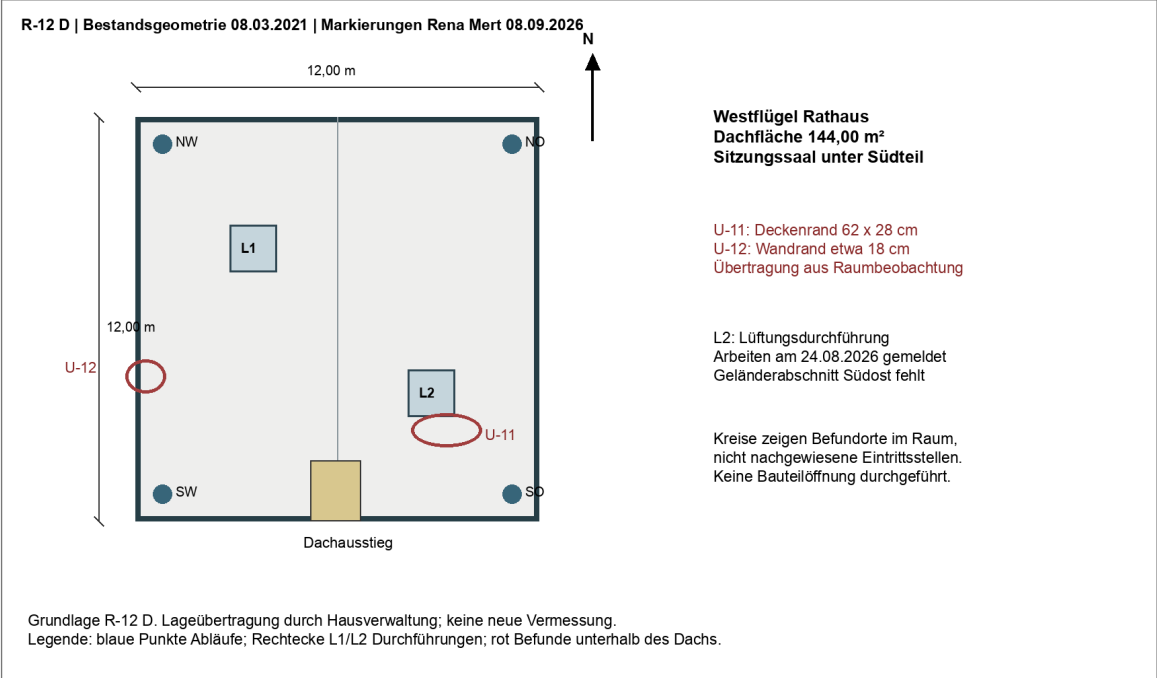
Bilddatei: 06_Dachplan_Befundorte.png

Frau Mert hat nach dem Regen am 07.09. im Sitzungssaal zwei Wasserflecken gesehen. Der größere liegt unter der südöstlichen Dachhälfte nahe der Lüftung L2, der kleinere an der Westwand. Sie hat die Stellen im beigefügten Plan mit U-11 und U-12 markiert. Nach ihrer Erinnerung gab es im August einmal einen schwachen Rand; damals wurde keine Meldung geschrieben.

Stadt Uelzen, Projektstelle Rathaus West
R-12 D mit Befundmarkierung Hausverwaltung
UR-21-West | 2026-09-08 | Henrike Falk, Projektleitung

Rena Mert hielt am 09.09.2026 um 07:45 Uhr den sichtbaren Zustand im Sitzungssaal fest. U-11: unregelmäßiger brauner Rand an der Decke, etwa 62 cm mal 28 cm, gemessen mit Zollstock. U-12: kleiner dunkler Rand an der Westwand, etwa 18 cm breit. Es tropfte bei der Aufnahme nicht. Die Raumtemperaturanzeige zeigte 21 Grad Celsius.

U-11 zeigte einen trockenen braunen Rand in der angegebenen Lage unterhalb des Bereichs L2. U-12 war schwächer erkennbar. Es wurden keine Bauteile geöffnet und keine Materialfeuchten bestimmt. Die Zuordnung der Deckenstellen zu Dachanschlüssen beruht auf Plan R-12, nicht auf einer geöffneten Konstruktion. Ein Zusammenhang mit L2 ist möglich, aber durch diese Begehung nicht nachgewiesen.
