Información de servicio

13/09 SF

Recomendaciones para Cambio de Compresor en Unidades MBCO, XBC y MBO

(BM 384.311, 384.333, 368.052, 368.054, 368.150, 368.154,685.282, 685.283, 685.284, 685.289, 685.290, 685.293, 685.294)

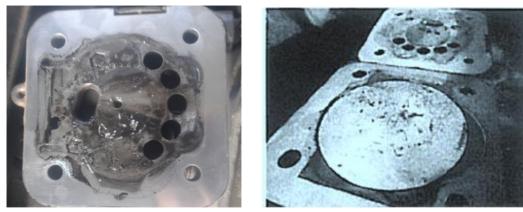
Debido a que se han presentado reclamos de compresores con daños por introducción de material extraño, en bajo kilometraje después de una reparación, la presente Información de servicio tiene el propósito de recomendar que se realice limpieza exhaustiva de las tuberías de entrada y salida del compresor de aire, cada vez que se realicen reparaciones al compresor. Por este motivo, se recomienda cambiar el filtro de aire aun cuando no haya llegado a su periodo de cambio o se tenga aviso del restrictor.

Figura 1. Ejemplo de daños por material extraño en la tubería del compresor.
