1. Identification du puits		
Nom du puits	Senneterre No 3, Saint-Grégoire	
Numéro du puits	B199	
MRC	Bécancour	
Municipalité	Bécancour

DIRECTION DU BUREAU DES HYDROCARBURES

Photos de l'inspection

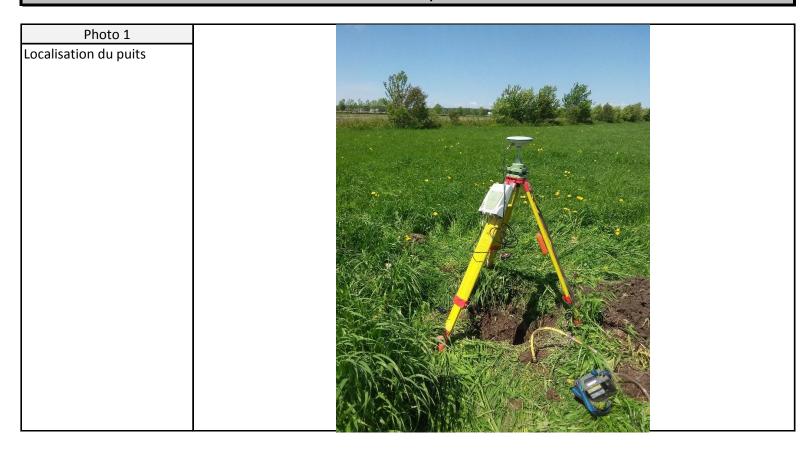
Le puits est localisé, car le haut du tubage a été déterré. Aucune migration ni émanation de gaz au tubage n'ont été détectées. Aucun indice organoleptique de contamination de l'eau et/ou du sol n'a été observé. Pour ces raisons, l'état du puits est : Nonproblématique.

Photo 2	
Tubage sous l'eau
