Débouchage heatbreak

Pour imprimante DAGOMA DiscoUltimate mono

Créé par : Olivier PRIEUR DU PERRAY

Révision : 0
Date : 13/04/2021

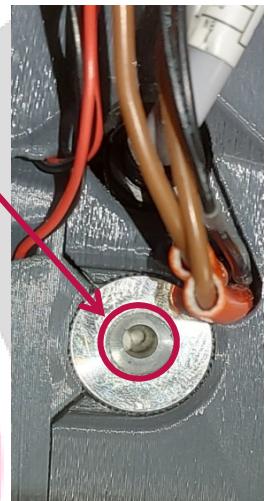
Contexte : en fin de bobine, le filament était entortillé sur lui-même, déformé. Il s'est bloqué dans le heatbreak.

Sur la photo ci-contre, on aperçoit le morceau le morceau de filament gris clair.

La procédure de débouchage classique ne fonctionnait pas, et ce pour une raison simple et logique : le filament n'étant pas intégralement chauffé puisque prisonnier du heatbreak, il ne pouvait pas fondre.

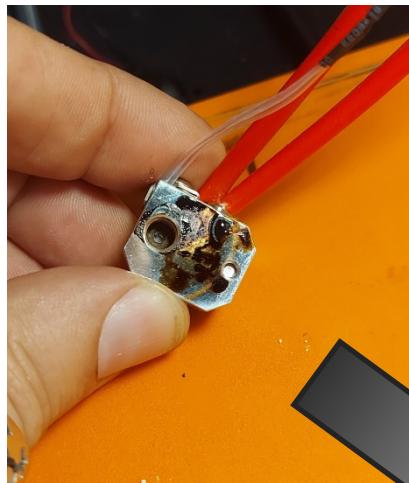
On voit bien ici le morceau de filament déformé, et mon outil à base de fil de cuivre dont le bout a été arrondi à la lime pour éviter de rayer les surfaces internes (notamment celle de la buse) lors des débouchages. Un nettoyage minutieux du heatbreak a été fait ensuite, pour repartir sur une base saine

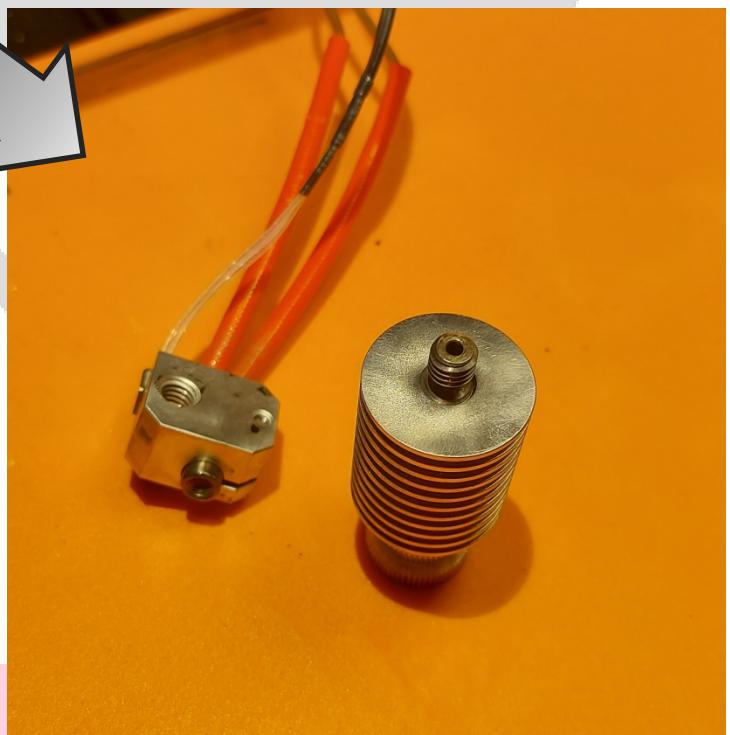
Le corps de chauffe était bien sale, tout comme la base du heatbreak, et mon expérience dans le SAV m'a appris à ne pas laisser sale.

J'ai donc nettoyé en utilisant ma mini-perceuse (de type DREMEL) équipée d'une brosse acier.

Un dégraissage à l'alcool isopropylique avant le remontage, puis
