הנדון: דוח סיור מרכז החינוך ליאו בק, 6/3/2018

סימוכין: תכנית פיילוט מאת המפקח 1/2/2018

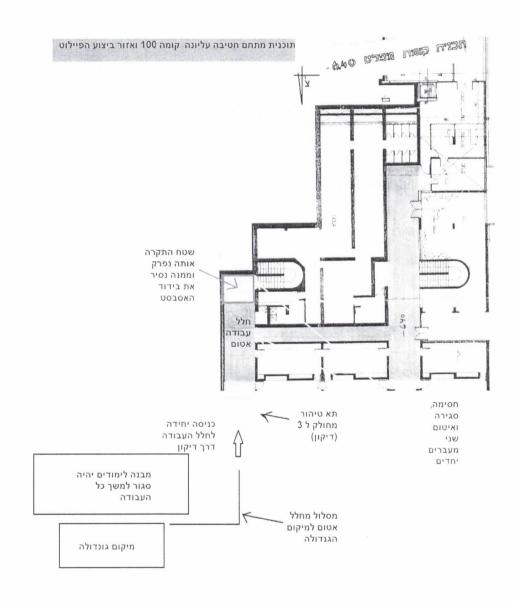
שטח התקרה (לא החלל האטום) יחולק ל-4 מקטעים והעבודה תעשה בטור על פי תכנית המפקח.

החלל האטום ייסגר כמפורט בתכנית, הבמה שתוקם תוגבה על מנת לעבוד בגובה ללא עזרים.

תמונה מספר 1 תרשים המתאר את חלל העבודה מתוך התכנית בסימוכין 1
