## ☐ Measurement-AI | Bant Kontrol Ölçüm Raporu

Tarih: 2025-08-06\_05-47-27

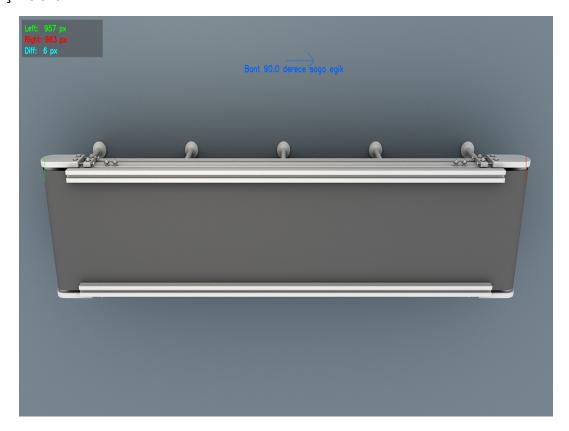
Sol Kenar: 957 px Sağ Kenar: 963 px Merkez Sapması: 6 px Açı: 90.0°

Yorum: Bant 90.0° sağa eğik.
