## ☐ Measurement-AI | Bant Kontrol Ölçüm Raporu

Tarih: 2025-08-06\_06-00-47

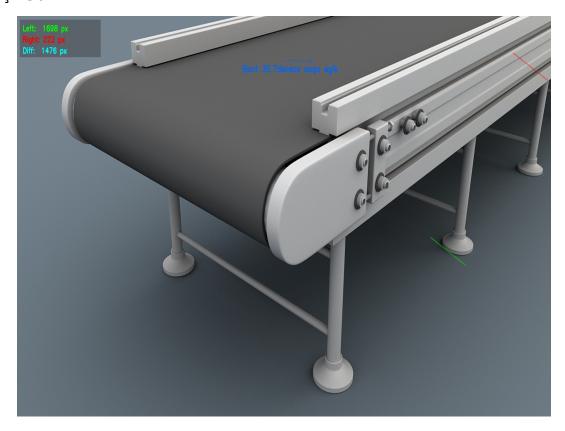
Sol Kenar: 1698 px Sağ Kenar: 222 px Merkez Sapması: 1476 px Açı: 30.7°

Yorum: Bant 30.7° sağa eğik.
