J2 8243

Azal-a aid təyyarə Bakıdan Qroznıya uçarkən Aktau hava limanı yaxınlığında qəza edib.

İllkin istintaq nəticələri

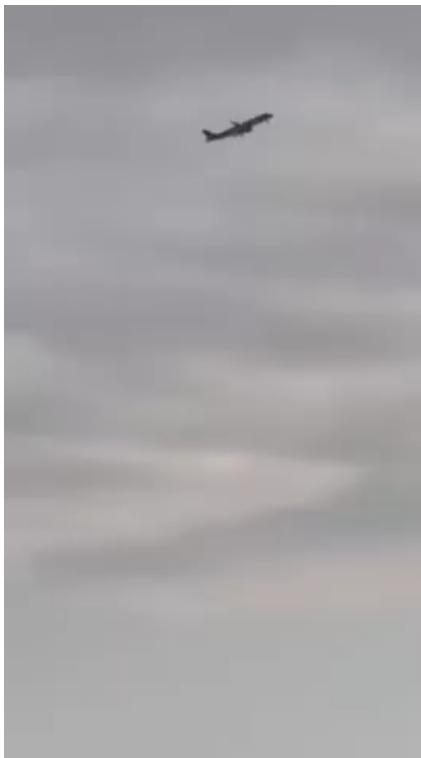
Təyyarə yerə toqquşmadan saniyələr əvvəl horizontal stabilizer-un(üfüqi stabilizatorun) aşağıya doğru hərəkət etməsi, təyyarənin idarəetməsinin qismən itirildiyini subut edir.

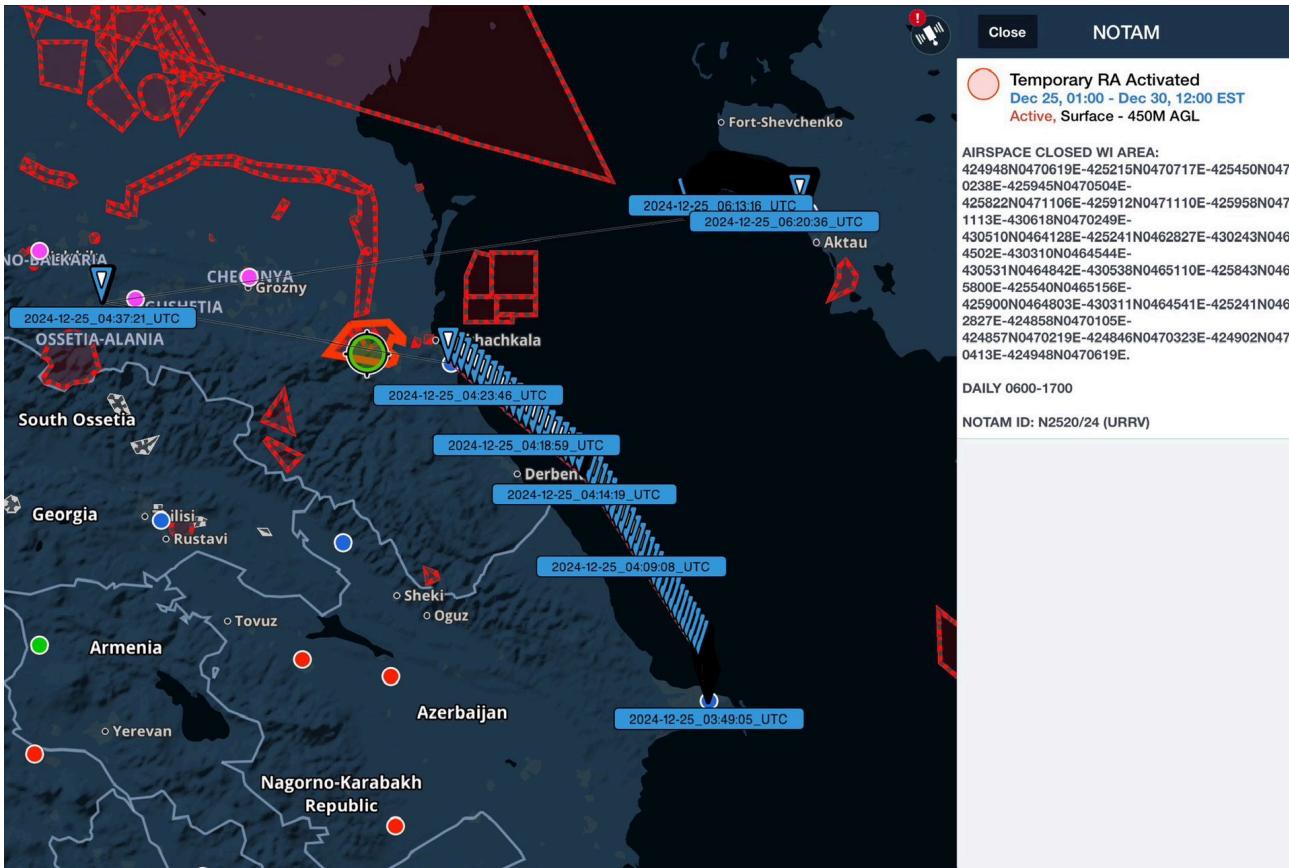
J28243 reysi Qroznıya uçduqdan təxminən 1,5 saat sonra qüvvəyə minməli olan (0600 UTC) bağlı NOTAM hava məkanını keçib. Hündürlü: 450m

Qroznının şimalındakı U formalı hava məkanının da eyni vaxtda bağlanması planlaşdırılmışdır. Mavi üçbucaqlarla təsvir edilmiş uçuş yolunu və vaxtı görmək mümkündür.

Xəritədə NOTAM əlan edilmiş bölgələr.

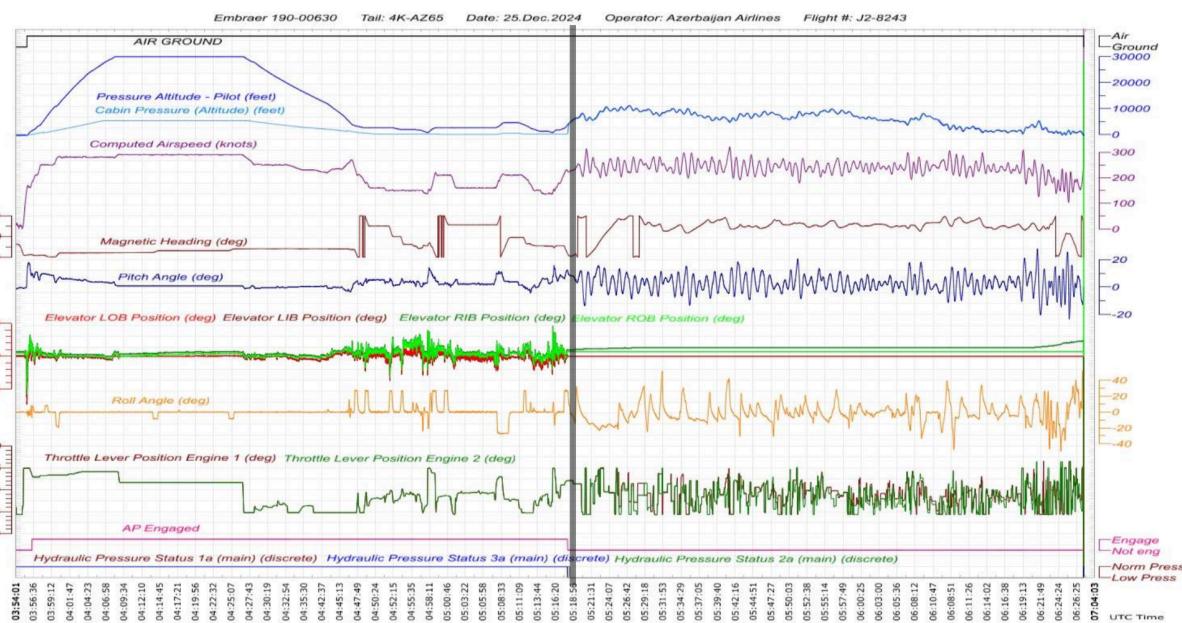
05:13:31 AP Engaged, Throttle, зərbə səsi

05:13:34 3 nömrəli hidravlik sistem təzyiq 0

05:13:36 trim (pilotların iş yükünü azaldır) sistemində nasazlıq (AP PITCH TRIM NOT ENGAGED, MACH TRIM NOT CAPABLE)

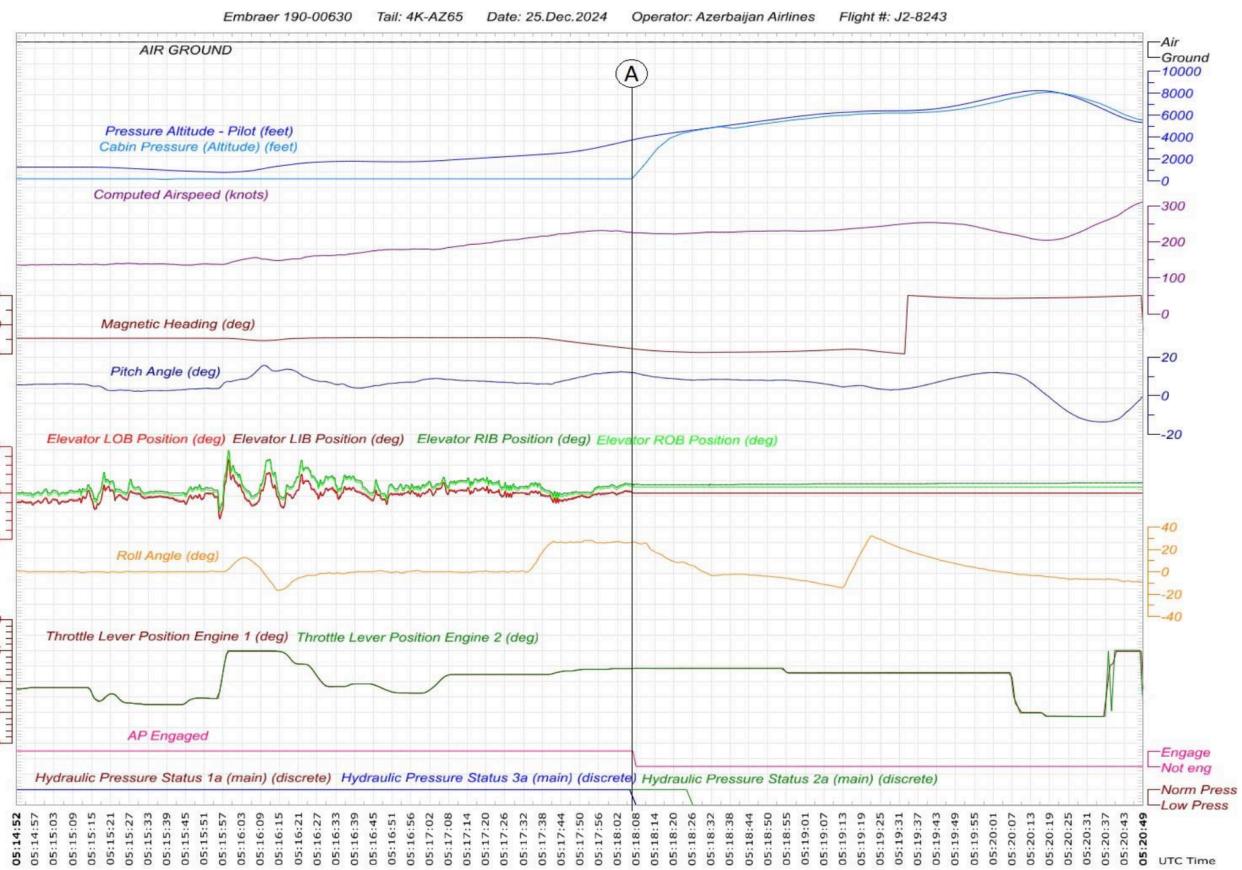
05:13:47 HYD 2 LOW PRESS həyəcan siqnalı 1 nömrəli hidravlik sistem təzyiq 0

05:13:54 2 nömrəli hidravlik sistem təzyiq 4

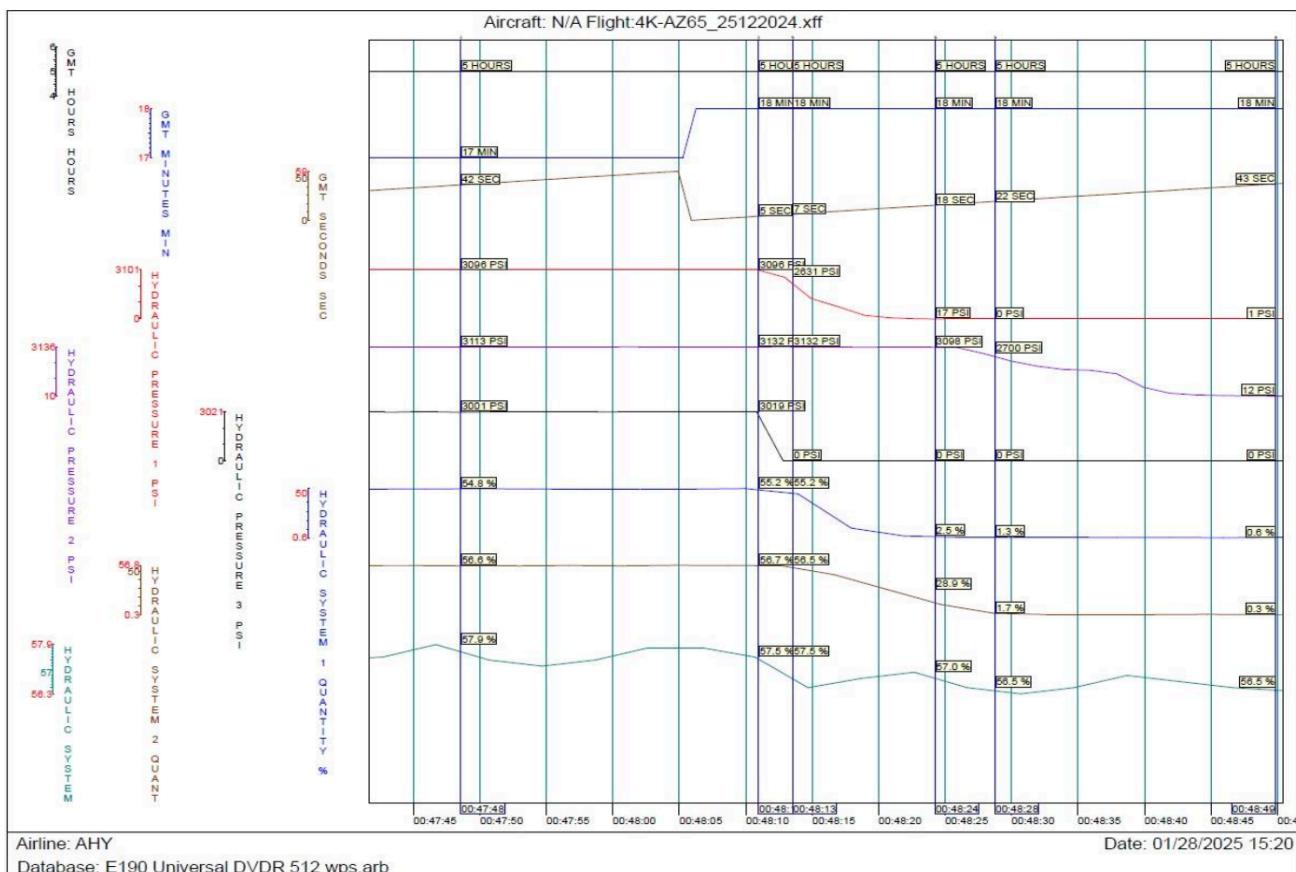
Hidravlik sistemlər 1, 2 və 3 yerə təsir etməzdən əvvəl silahlı qüvvələrin txarıcı obyektlərin səbəb oldu.

Nəticədə hidravlik maye itkisi oldu.

1ci hidravlik "boru"

3cü "boru"

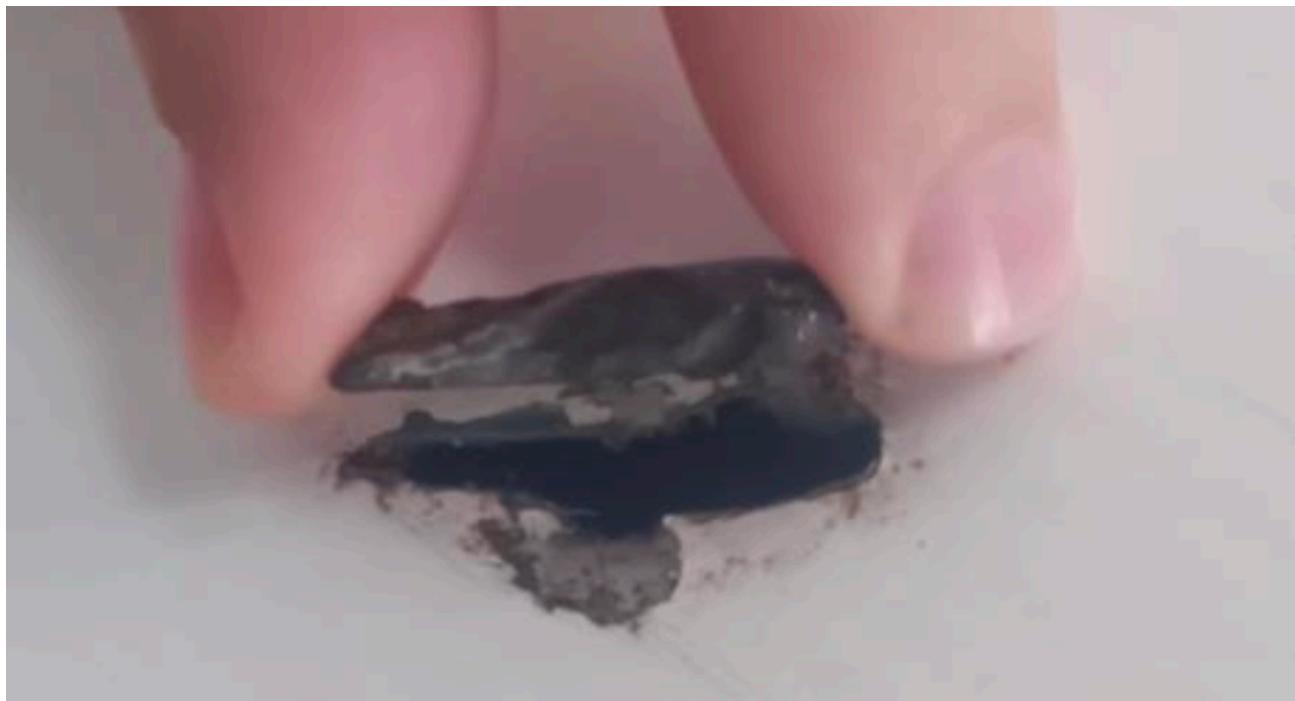
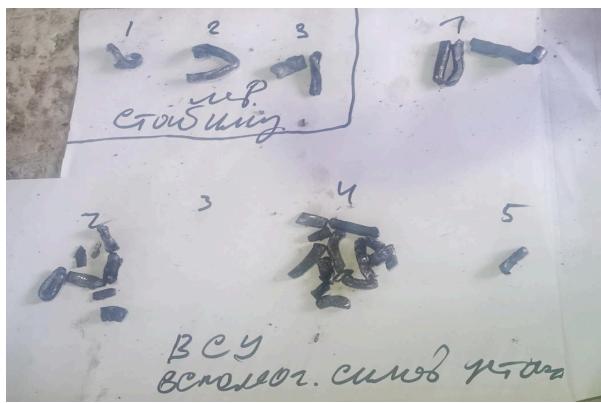
Aşağıda elektrik zədələnməsinin sübutunu göstərən fotosu var.
yerə təsir etməzdən əvvəl stabilizatorun idarəedici naqilləri (pitch trim) xarici obyektlərin səbəb olduğu bilinir.
Bu zərərlərin nəticəsi trimmerlərin birinci və ikinci kanalların işləməməsi olacaq.

Təyyarənin zədələnməsi xarici obyektlərin təyyarəyə daxil olmasına göstərir.

Araştırmalar nəticəsində təyyarənin içində xarici obyektlər tapılıb.
