# ผลการทดสอบเว็บไซต์ StructCheck AI

ใช้ประกอบแฟ้มสะสมผลงานสมัครทุน Super Tech Talent มหาวิทยาลัยกรุงเทพ

**ผู้พัฒนา:** นายการัน บัวทอง (Karan Buathong) แผนกช่างก่อสร้าง วิทยาลัยเทคนิคสระบุรี

**รายงานตรวจสอบแบบก่อสร้างเบื้องต้น**

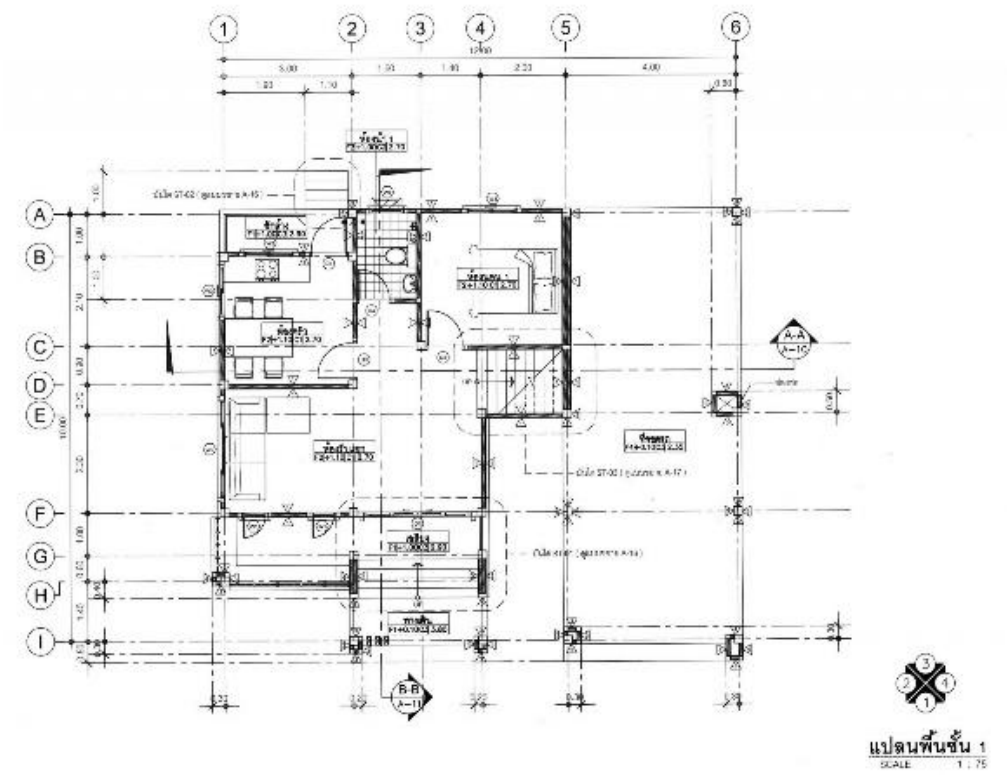
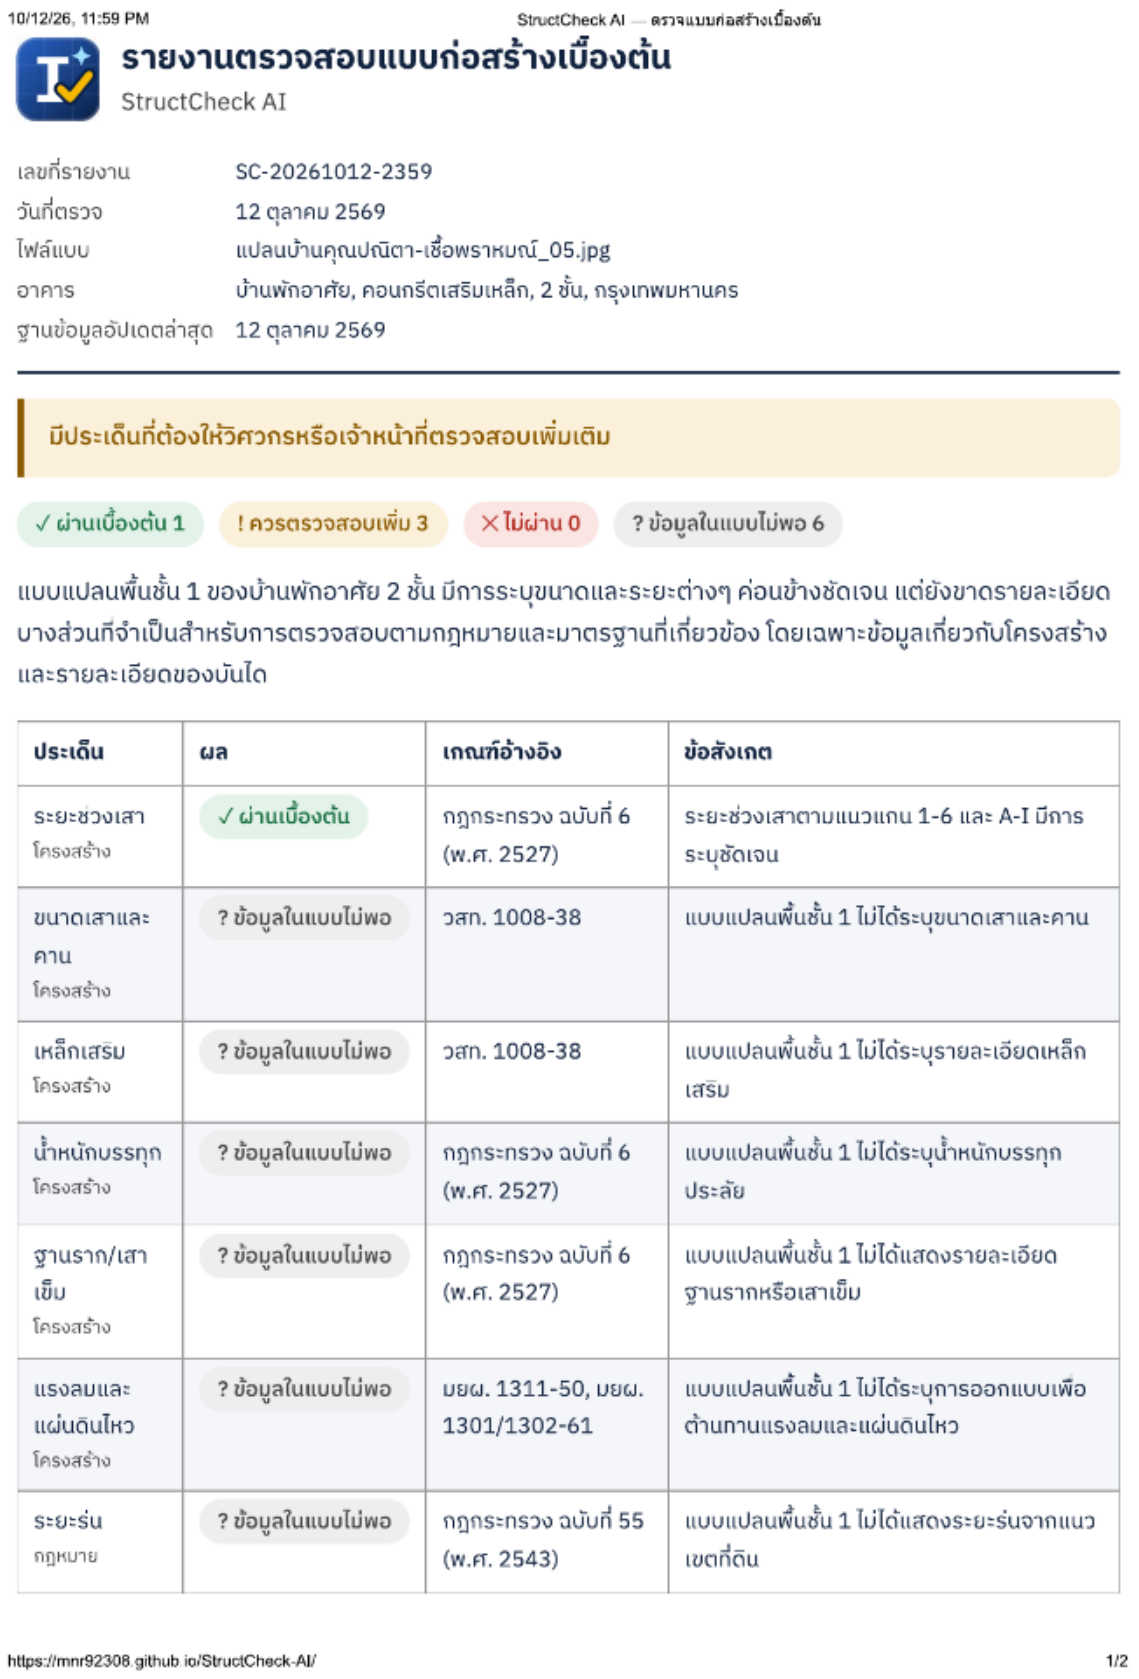
| ไฟล์แบบ | แปลนบ้านคุณปณิตา-เชื้อพราหมณ์_05.jpg |

แบบแปลนพื้นชั้น 1 ของบ้านพักอาศัย 2 ชั้น มีการระบุขนาดและระยะต่างๆ ค่อนข้างชัดเจน แต่ยังขาดรายละเอียดบางส่วนที่จำเป็นสำหรับการตรวจสอบตามกฎหมายและมาตรฐานที่เกี่ยวข้อง โดยเฉพาะข้อมูลเกี่ยวกับโครงสร้างและรายละเอียดของบันได

| ประเด็น | ผล | เกณฑ์อ้างอิง | ข้อสังเกต |
|---|---|---|---|
| ขนาดเสาและคาน<br>โครงสร้าง | ? ข้อมูลในแบบไม่พอ | วสท. 1008-38 | แบบแปลนพื้นชั้น 1 ไม่ได้ระบุขนาดเสาและคาน |
| เหล็กเสริม<br>โครงสร้าง | ? ข้อมูลในแบบไม่พอ | วสท. 1008-38 | แบบแปลนพื้นชั้น 1 ไม่ได้ระบุรายละเอียดเหล็กเสริม |
| น้ำหนักบรรทุก<br>โครงสร้าง | ? ข้อมูลในแบบไม่พอ | กฎกระทรวง ฉบับที่ 6 (พ.ศ. 2527) | แบบแปลนพื้นชั้น 1 ไม่ได้ระบุน้ำหนักบรรทุกประลัย |
| ฐานราก/เสาเข็ม<br>โครงสร้าง | ? ข้อมูลในแบบไม่พอ | กฎกระทรวง ฉบับที่ 6 (พ.ศ. 2527) | แบบแปลนพื้นชั้น 1 ไม่ได้แสดงรายละเอียดฐานรากหรือเสาเข็ม |
| แรงลมและแผ่นดินไหว<br>โครงสร้าง | ? ข้อมูลในแบบไม่พอ | มยผ. 1311-50, มยผ. 1301/1302-61 | แบบแปลนพื้นชั้น 1 ไม่ได้ระบุการออกแบบเพื่อต้านทานแรงลมและแผ่นดินไหว |
| ระยะร่น<br>กฎหมาย | ? ข้อมูลในแบบไม่พอ | กฎกระทรวง ฉบับที่ 55 (พ.ศ. 2543) | แบบแปลนพื้นชั้น 1 ไม่ได้แสดงระยะร่นจากแนวเขตที่ดิน |

| ประเด็น | ผล | เกณฑ์อ้างอิง | ข้อสังเกต |
|---|---|---|---|
| บันได<br>กฎหมาย | ! ควรตรวจสอบเพิ่ม | พระราชบัญญัติควบคุมอาคาร พ.ศ. 2522 | มีการระบุตำแหน่งบันได (ST-01, ST-02, ST-03) แต่ยังไม่เห็นรายละเอียดความกว้างและลูกตั้งลูกนอนที่ชัดเจนในแปลนนี้ |
| ช่องแสงและระบายอากาศ<br>กฎหมาย | ! ควรตรวจสอบเพิ่ม | กฎกระทรวง ฉบับที่ 55 (พ.ศ. 2543) | มีการระบุตำแหน่งหน้าต่างและประตู แต่ยังไม่สามารถตรวจสอบอัตราส่วนพื้นที่ช่องเปิดต่อพื้นที่ห้องได้จากแปลนนี้ |
| ที่จอดรถ<br>กฎหมาย | ! ควรตรวจสอบเพิ่ม | กฎกระทรวง ฉบับที่ 55 (พ.ศ. 2543) | มีการระบุ 'ที่จอดรถ' แต่ยังไม่เห็นรายละเอียดขนาดและจำนวนที่จอดรถที่ชัดเจน |

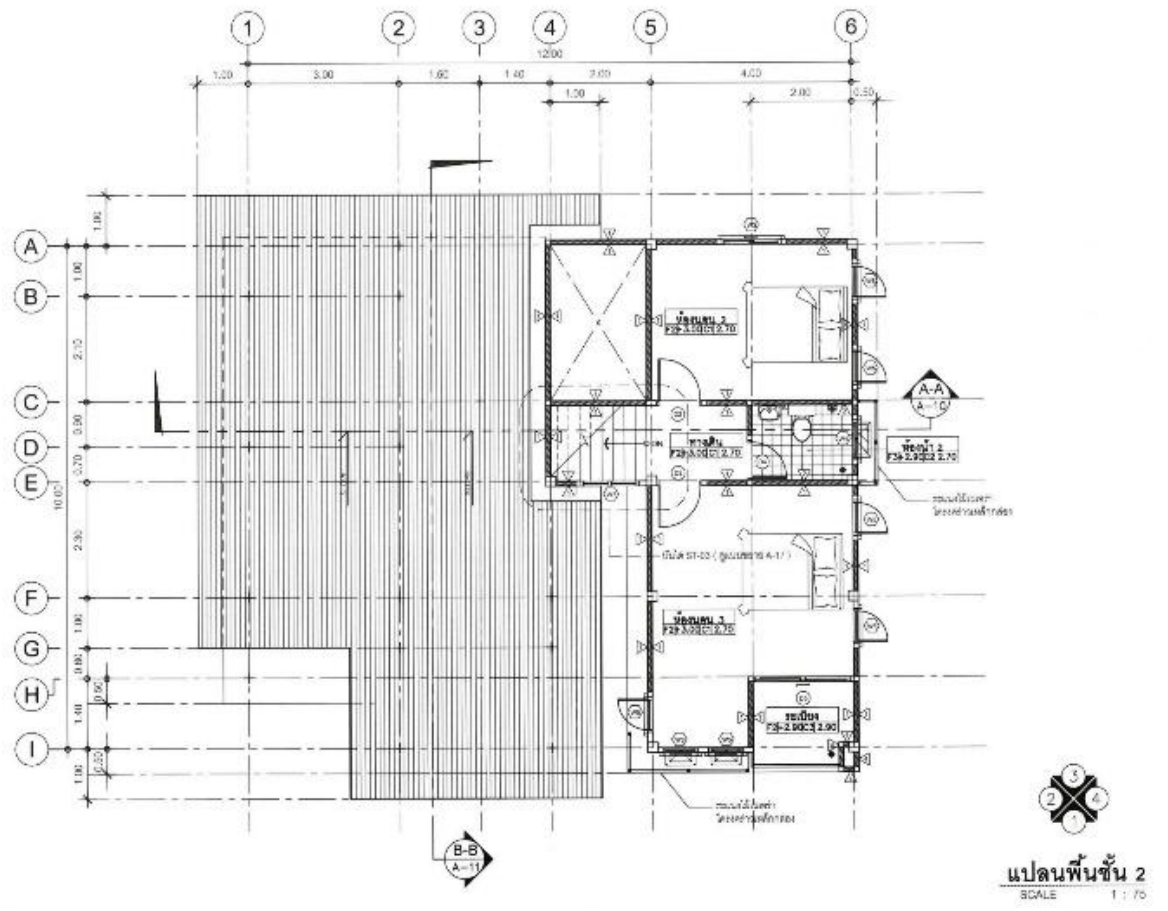
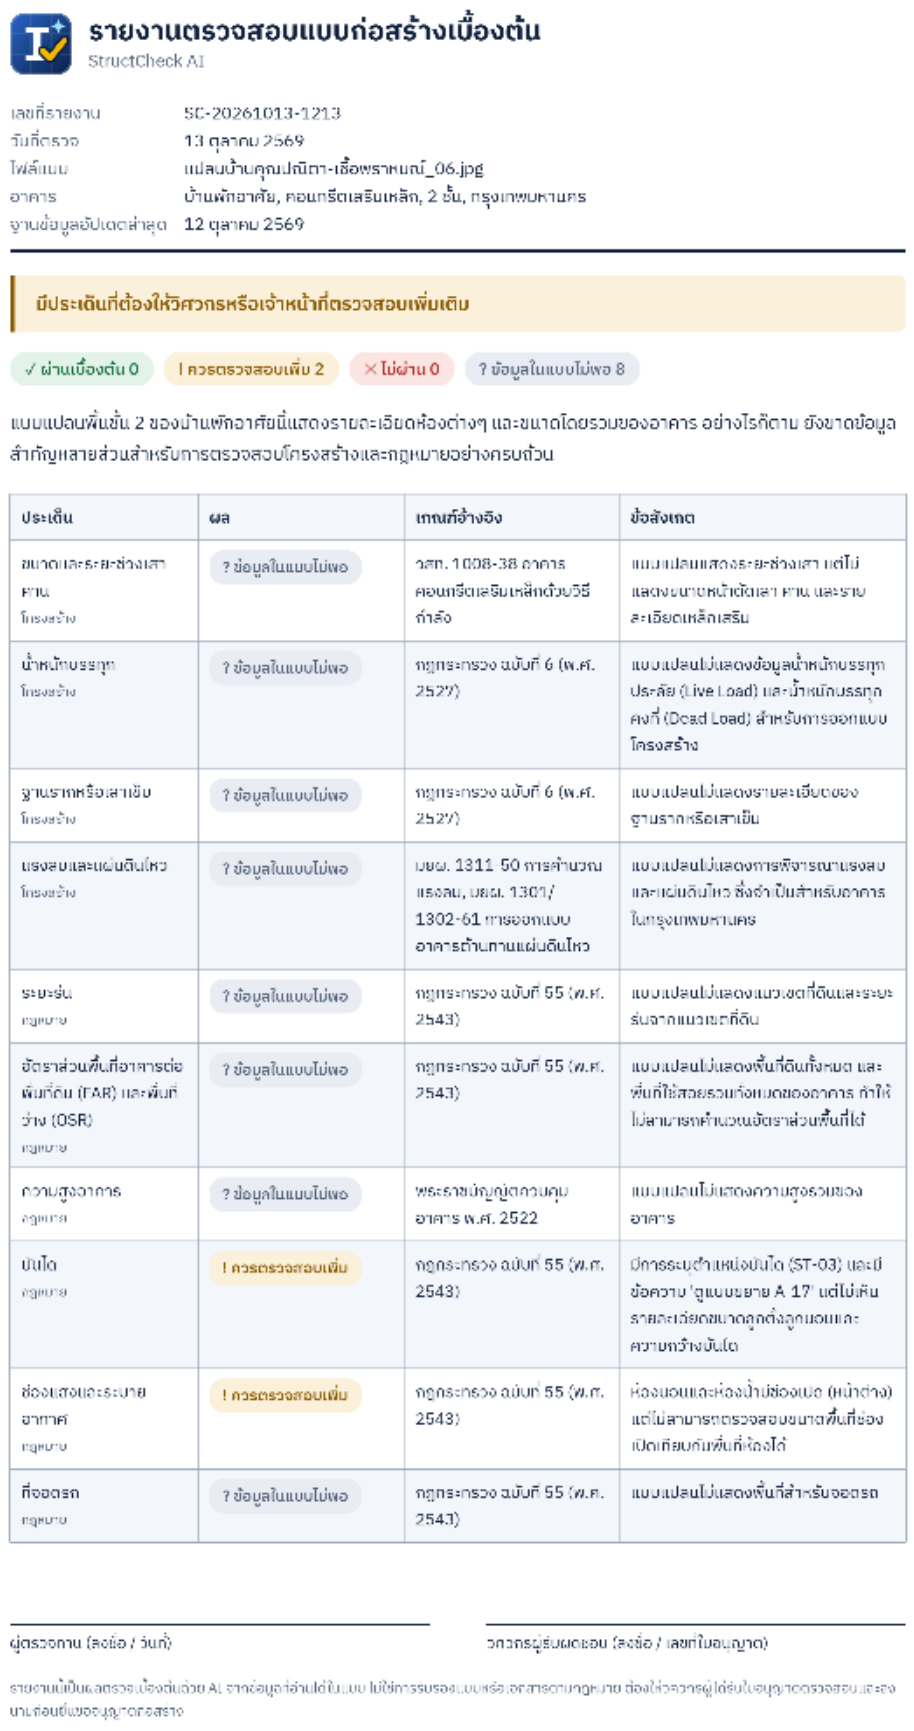
| ไฟล์แบบ | แปลนบ้านคุณปณิตา-เชื้อพราหมณ์_06.jpg |

แบบแปลนพื้นชั้น 2 ของบ้านพักอาศัยนี้แสดงรายละเอียดห้องต่างๆ และขนาดโดยรวมของอาคาร อย่างไรก็ตาม ยังขาดข้อมูลสำคัญหลายส่วนสำหรับการตรวจสอบโครงสร้างและกฎหมายอย่างครบถ้วน

| ประเด็น | ผล | เกณฑ์อ้างอิง | ข้อสังเกต |
|---|---|---|---|
| ขนาดและระยะช่วงเสา คาน<br>โครงสร้าง | ? ข้อมูลในแบบไม่พอ | วสท. 1008-38 อาคารคอนกรีตเสริมเหล็กด้วยวิธีกำลัง | แบบแปลนแสดงระยะช่วงเสา แต่ไม่แสดงขนาดหน้าตัดเสา คาน และรายละเอียดเหล็กเสริม |
| น้ำหนักบรรทุก<br>โครงสร้าง | ? ข้อมูลในแบบไม่พอ | กฎกระทรวง ฉบับที่ 6 (พ.ศ. 2527) | แบบแปลนไม่แสดงข้อมูลน้ำหนักบรรทุกประลัย (Live Load) และน้ำหนักบรรทุกคงที่ (Dead Load) สำหรับการออกแบบโครงสร้าง |
| ฐานรากหรือเสาเข็ม<br>โครงสร้าง | ? ข้อมูลในแบบไม่พอ | กฎกระทรวง ฉบับที่ 6 (พ.ศ. 2527) | แบบแปลนไม่แสดงรายละเอียดของฐานรากหรือเสาเข็ม |
| แรงลมและแผ่นดินไหว<br>โครงสร้าง | ? ข้อมูลในแบบไม่พอ | มยผ. 1311-50 การคำนวณแรงลม, มยผ. 1301/1302-61 การออกแบบอาคารต้านทานแผ่นดินไหว | แบบแปลนไม่แสดงการพิจารณาแรงลมและแผ่นดินไหว ซึ่งจำเป็นสำหรับอาคารในกรุงเทพมหานคร |
| ระยะร่น<br>กฎหมาย | ? ข้อมูลในแบบไม่พอ | กฎกระทรวง ฉบับที่ 55 (พ.ศ. 2543) | แบบแปลนไม่แสดงแนวเขตที่ดินและระยะร่นจากแนวเขตที่ดิน |
| อัตราส่วนพื้นที่อาคารต่อพื้นที่ดิน (FAR) และพื้นที่ว่าง (OSR)<br>กฎหมาย | ? ข้อมูลในแบบไม่พอ | กฎกระทรวง ฉบับที่ 55 (พ.ศ. 2543) | แบบแปลนไม่แสดงพื้นที่ดินทั้งหมด และพื้นที่ใช้สอยรวมทั้งหมดของอาคาร ทำให้ไม่สามารถคำนวณอัตราส่วนพื้นที่ได้ |
| ความสูงอาคาร<br>กฎหมาย | ? ข้อมูลในแบบไม่พอ | พระราชบัญญัติควบคุมอาคาร พ.ศ. 2522 | แบบแปลนไม่แสดงความสูงรวมของอาคาร |
| บันได<br>กฎหมาย | ! ควรตรวจสอบเพิ่ม | กฎกระทรวง ฉบับที่ 55 (พ.ศ. 2543) | มีการระบุตำแหน่งบันได (ST-03) และมีข้อความ 'ดูแบบขยาย A 17' แต่ไม่เห็นรายละเอียดขนาดลูกตั้งลูกนอนและความกว้างบันได |
| ช่องแสงและระบายอากาศ<br>กฎหมาย | ! ควรตรวจสอบเพิ่ม | กฎกระทรวง ฉบับที่ 55 (พ.ศ. 2543) | ห้องนอนและห้องน้ำมีช่องเปิด (หน้าต่าง) แต่ไม่สามารถตรวจสอบขนาดพื้นที่ช่องเปิดเทียบกับพื้นที่ห้องได้ |
| ที่จอดรถ<br>กฎหมาย | ? ข้อมูลในแบบไม่พอ | กฎกระทรวง ฉบับที่ 55 (พ.ศ. 2543) | แบบแปลนไม่แสดงพื้นที่สำหรับจอดรถ |

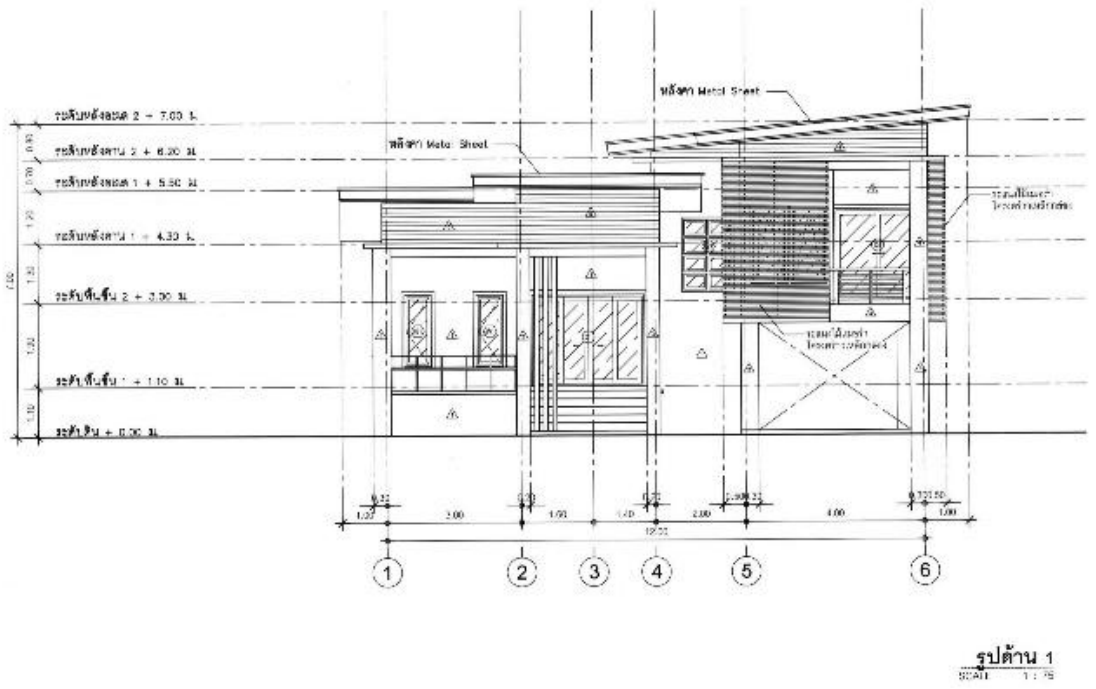
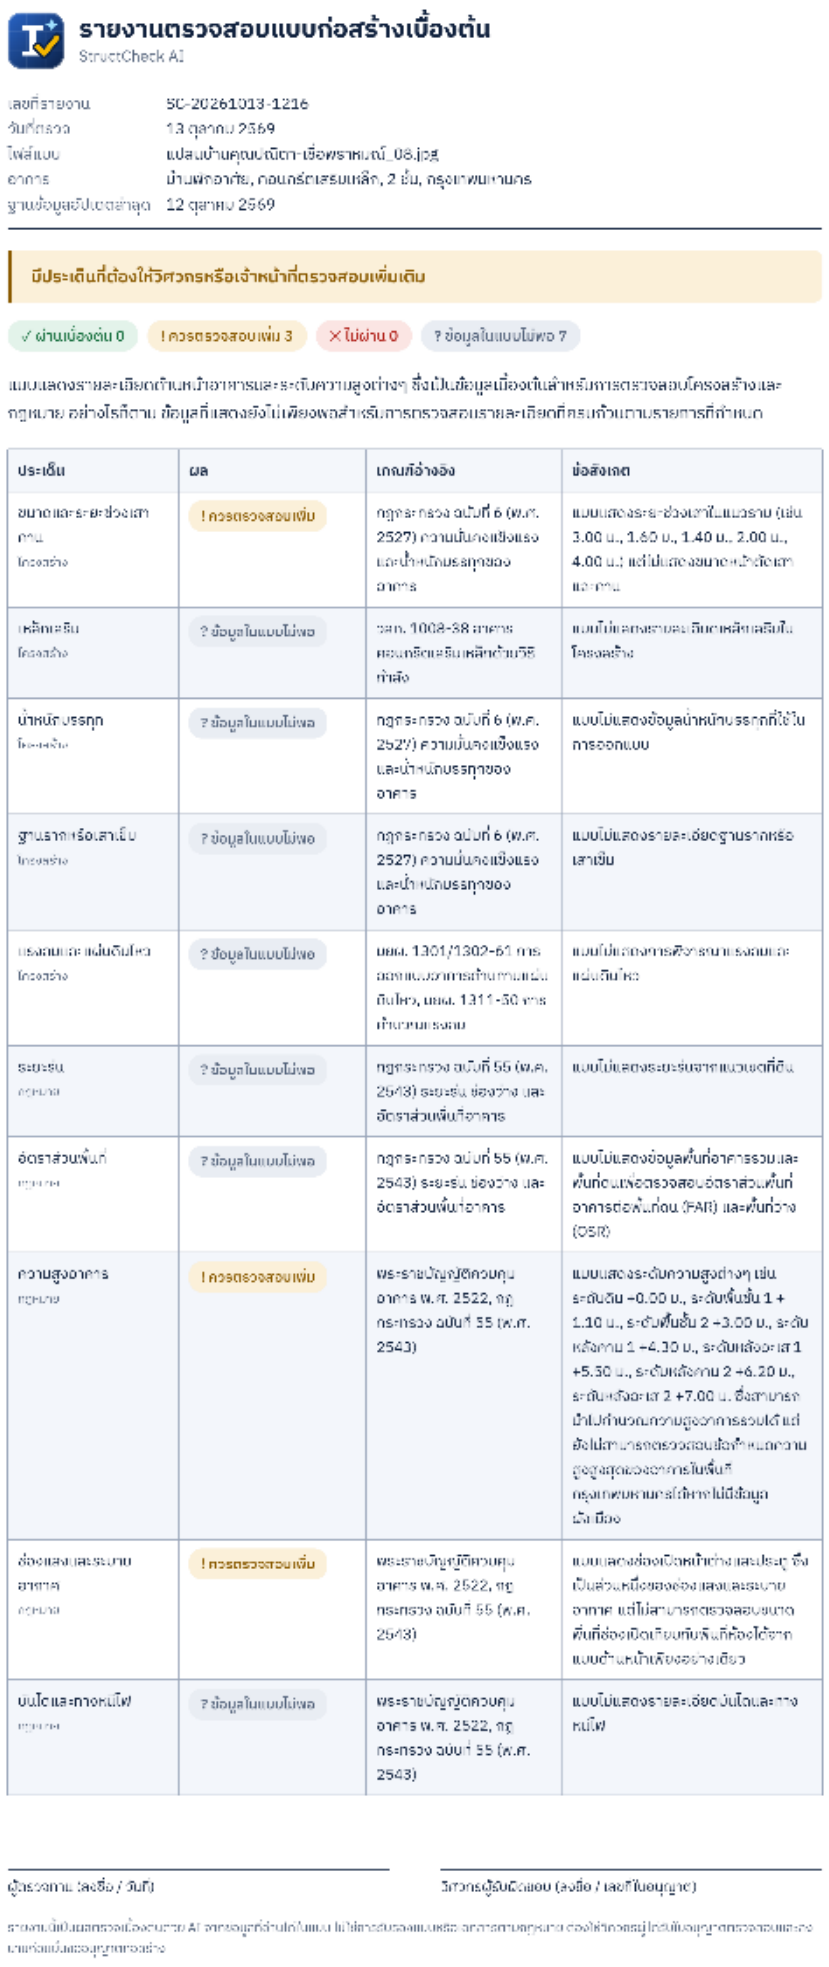
| ไฟล์แบบ | แปลนบ้านคุณปณิตา-เชื้อพราหมณ์_08.jpg |

แบบแสดงรายละเอียดด้านหน้าอาคารและระดับความสูงต่างๆ ซึ่งเป็นข้อมูลเบื้องต้นสำหรับการตรวจสอบโครงสร้างและกฎหมาย อย่างไรก็ตาม ข้อมูลที่แสดงยังไม่เพียงพอสำหรับการตรวจสอบรายละเอียดที่ครบถ้วนตามรายการที่กำหนด

| ประเด็น | ผล | เกณฑ์อ้างอิง | ข้อสังเกต |
|---|---|---|---|
| ขนาดและระยะช่วงเสา คาน<br>โครงสร้าง | ! ควรตรวจสอบเพิ่ม | กฎกระทรวง ฉบับที่ 6 (พ.ศ. 2527) ความมั่นคงแข็งแรงและน้ำหนักบรรทุกของอาคาร | แบบแสดงระยะช่วงเสาในแนวราบ (เช่น 3.00 ม., 1.60 ม., 1.40 ม., 2.00 ม., 4.00 ม.) แต่ไม่แสดงขนาดหน้าตัดเสาและคาน |
| เหล็กเสริม<br>โครงสร้าง | ? ข้อมูลในแบบไม่พอ | วสท. 1008-38 มาตรฐานคอนกรีตเสริมเหล็กด้วยวิธีกำลัง | แบบไม่แสดงรายละเอียดเหล็กเสริมในโครงสร้าง |
| น้ำหนักบรรทุก<br>โครงสร้าง | ? ข้อมูลในแบบไม่พอ | กฎกระทรวง ฉบับที่ 6 (พ.ศ. 2527) ความมั่นคงแข็งแรงและน้ำหนักบรรทุกของอาคาร | แบบไม่แสดงข้อมูลน้ำหนักบรรทุกที่ใช้ในการออกแบบ |
| ฐานรากหรือเสาเข็ม<br>โครงสร้าง | ? ข้อมูลในแบบไม่พอ | กฎกระทรวง ฉบับที่ 6 (พ.ศ. 2527) ความมั่นคงแข็งแรงและน้ำหนักบรรทุกของอาคาร | แบบไม่แสดงรายละเอียดฐานรากหรือเสาเข็ม |
| แรงลมและแผ่นดินไหว<br>โครงสร้าง | ? ข้อมูลในแบบไม่พอ | มยผ. 1301/1302-61 การออกแบบอาคารต้านทานแผ่นดินไหว, มยผ. 1311-50 การคำนวณแรงลม | แบบไม่แสดงการพิจารณาแรงลมและแผ่นดินไหว |
| ระยะร่น<br>กฎหมาย | ? ข้อมูลในแบบไม่พอ | กฎกระทรวง ฉบับที่ 55 (พ.ศ. 2543) ระยะร่น ช่องว่าง และอัตราส่วนพื้นที่อาคาร | แบบไม่แสดงระยะร่นจากแนวเขตที่ดิน |
| อัตราส่วนพื้นที่<br>กฎหมาย | ? ข้อมูลในแบบไม่พอ | กฎกระทรวง ฉบับที่ 55 (พ.ศ. 2543) ระยะร่น ช่องว่าง และอัตราส่วนพื้นที่อาคาร | แบบไม่แสดงข้อมูลพื้นที่อาคารรวมและพื้นที่ดินเพื่อตรวจสอบอัตราส่วนพื้นที่อาคารต่อพื้นที่ดิน (FAR) และพื้นที่ว่าง (OSR) |
| ความสูงอาคาร<br>กฎหมาย | ! ควรตรวจสอบเพิ่ม | พระราชบัญญัติควบคุมอาคาร พ.ศ. 2522, กฎกระทรวง ฉบับที่ 55 (พ.ศ. 2543) | แบบแสดงระดับความสูงต่างๆ เช่น ระดับดิน +0.00 ม., ระดับพื้นชั้น 1 +1.10 ม., ระดับพื้นชั้น 2 +3.00 ม., ระดับหลังคาน 1 +4.30 ม., ระดับหลังอะเส 1 +5.50 ม., ระดับหลังคาน 2 +6.20 ม., ระดับหลังอะเส 2 +7.00 ม. ซึ่งสามารถนำไปคำนวณความสูงอาคารรวมได้ แต่ยังไม่สามารถตรวจสอบข้อกำหนดความสูงสูงสุดของอาคารในพื้นที่กรุงเทพมหานครได้หากไม่มีข้อมูลผังเมือง |
| ช่องแสงและระบายอากาศ<br>กฎหมาย | ! ควรตรวจสอบเพิ่ม | พระราชบัญญัติควบคุมอาคาร พ.ศ. 2522, กฎกระทรวง ฉบับที่ 55 (พ.ศ. 2543) | แบบแสดงช่องเปิดหน้าต่างและประตู ซึ่งเป็นส่วนหนึ่งของช่องแสงและระบายอากาศ แต่ไม่สามารถตรวจสอบขนาดพื้นที่ช่องเปิดเทียบกับพื้นที่ห้องได้จากแบบด้านหน้าเพียงอย่างเดียว |
| บันไดและทางหนีไฟ<br>กฎหมาย | ? ข้อมูลในแบบไม่พอ | พระราชบัญญัติควบคุมอาคาร พ.ศ. 2522, กฎกระทรวง ฉบับที่ 55 (พ.ศ. 2543) | แบบไม่แสดงรายละเอียดบันไดและทางหนีไฟ |

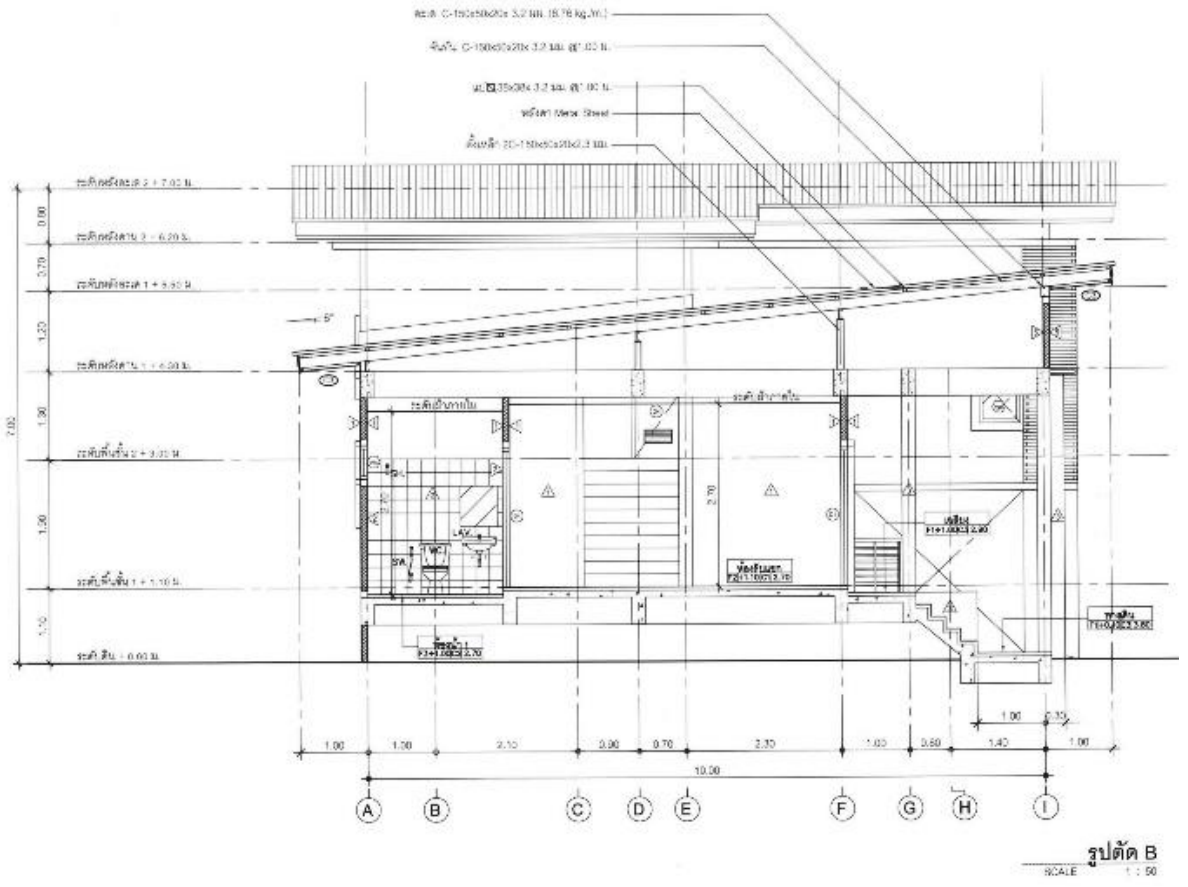
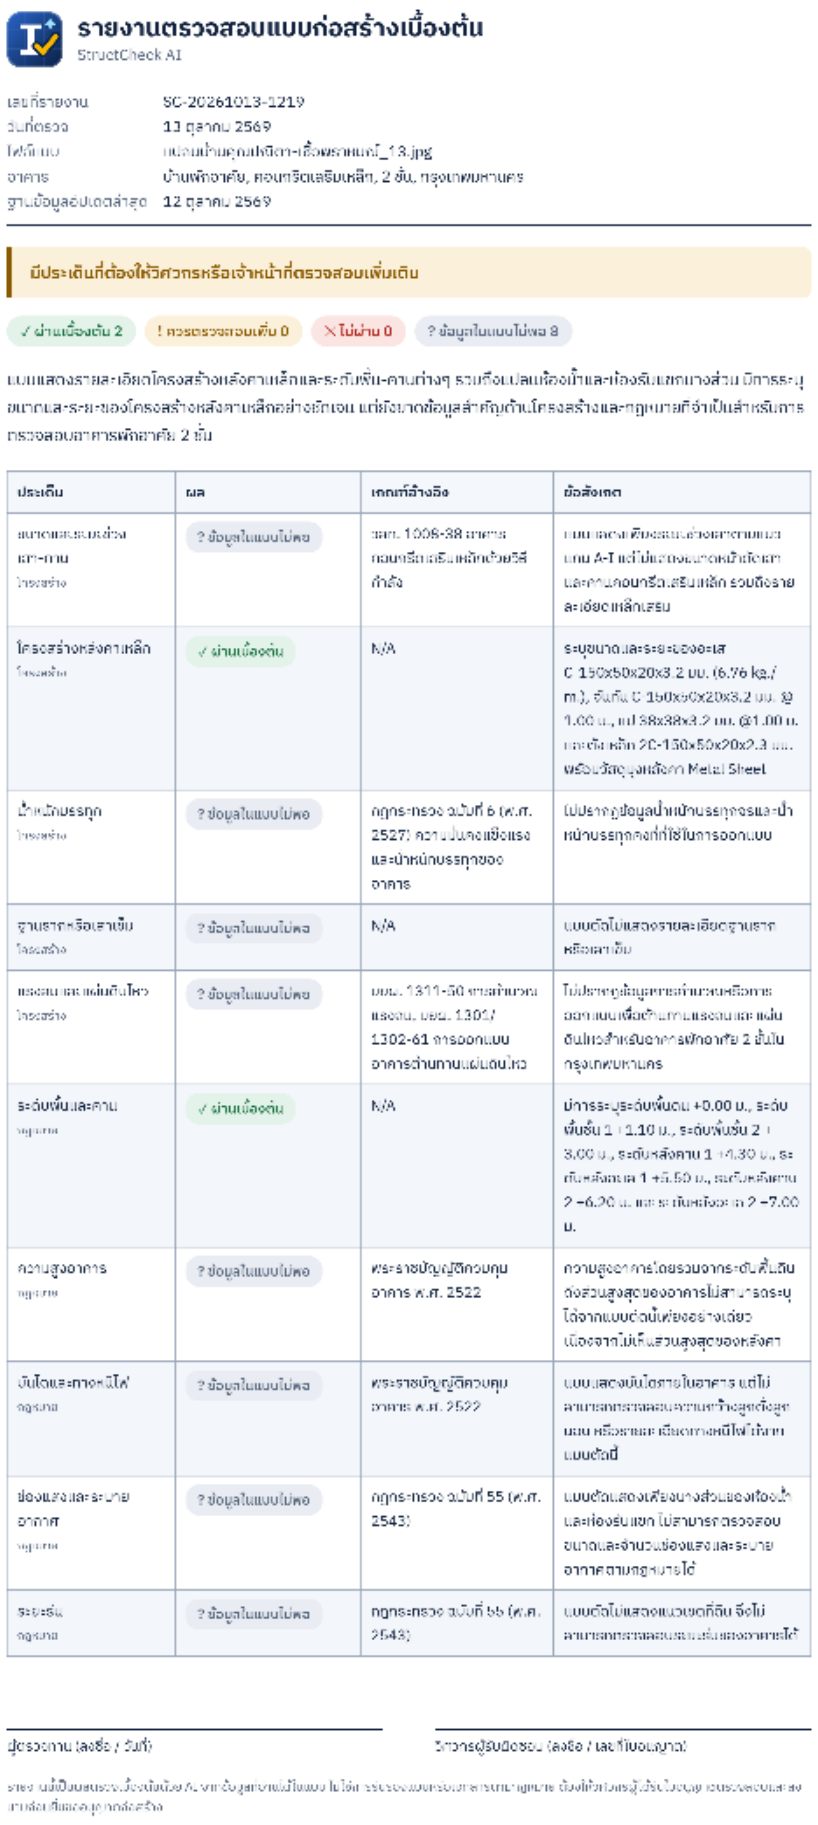
| ไฟล์แบบ | แปลนบ้านคุณปณิตา-เชื้อพราหมณ์_13.jpg |

แบบแสดงรายละเอียดโครงสร้างหลังคาเหล็กและระดับพื้น-คานต่างๆ รวมถึงแปลนห้องน้ำและห้องรับแขกบางส่วน มีการระบุขนาดและระยะของโครงสร้างหลังคาเหล็กอย่างชัดเจน แต่ยังขาดข้อมูลสำคัญด้านโครงสร้างและกฎหมายที่จำเป็นสำหรับการตรวจสอบอาคารพักอาศัย 2 ชั้น

| ประเด็น | ผล | เกณฑ์อ้างอิง | ข้อสังเกต |
|---|---|---|---|
| ขนาดและระยะห่างเสา-คาน<br>โครงสร้าง | ? ข้อมูลในแบบไม่พอ | วสท. 1008-38 อาคารคอนกรีตเสริมเหล็กด้วยวิธีกำลัง | แบบแสดงเพียงระยะห่างเสาตามแนวแกน A-I แต่ไม่แสดงขนาดหน้าตัดเสาและคานคอนกรีตเสริมเหล็ก รวมถึงรายละเอียดเหล็กเสริม |
| น้ำหนักบรรทุก<br>โครงสร้าง | ? ข้อมูลในแบบไม่พอ | กฎกระทรวง ฉบับที่ 6 (พ.ศ. 2527) ความมั่นคงแข็งแรงและน้ำหนักบรรทุกของอาคาร | ไม่ปรากฏข้อมูลน้ำหนักบรรทุกจรและน้ำหนักบรรทุกคงที่ที่ใช้ในการออกแบบ |
| ฐานรากหรือเสาเข็ม<br>โครงสร้าง | ? ข้อมูลในแบบไม่พอ | N/A | แบบตัดไม่แสดงรายละเอียดฐานรากหรือเสาเข็ม |
| แรงลมและแผ่นดินไหว<br>โครงสร้าง | ? ข้อมูลในแบบไม่พอ | มยผ. 1311-50 การคำนวณแรงลม, มยผ. 1301/1302-61 การออกแบบอาคารต้านทานแผ่นดินไหว | ไม่ปรากฏข้อมูลการคำนวณหรือการออกแบบเพื่อต้านทานแรงลมและแผ่นดินไหวสำหรับอาคารพักอาศัย 2 ชั้นในกรุงเทพมหานคร |
| ความสูงอาคาร<br>กฎหมาย | ? ข้อมูลในแบบไม่พอ | พระราชบัญญัติควบคุมอาคาร พ.ศ. 2522 | ความสูงอาคารโดยรวมจากระดับพื้นดินถึงส่วนสูงสุดของอาคารไม่สามารถระบุได้จากแบบตัดนี้เพียงอย่างเดียว เนื่องจากไม่เห็นส่วนสูงสุดของหลังคา |
| บันไดและทางหนีไฟ<br>กฎหมาย | ? ข้อมูลในแบบไม่พอ | พระราชบัญญัติควบคุมอาคาร พ.ศ. 2522 | แบบแสดงบันไดภายในอาคาร แต่ไม่สามารถตรวจสอบความกว้าง ลูกตั้ง ลูกนอน หรือรายละเอียดทางหนีไฟได้จากแบบตัดนี้ |
| ช่องแสงและระบายอากาศ<br>กฎหมาย | ? ข้อมูลในแบบไม่พอ | กฎกระทรวง ฉบับที่ 55 (พ.ศ. 2543) | แบบตัดแสดงเพียงบางส่วนของห้องน้ำและห้องรับแขก ไม่สามารถตรวจสอบขนาดและจำนวนช่องแสงและระบายอากาศตามกฎหมายได้ |
| ระยะร่น<br>กฎหมาย | ? ข้อมูลในแบบไม่พอ | กฎกระทรวง ฉบับที่ 55 (พ.ศ. 2543) | แบบตัดไม่แสดงแนวเขตที่ดิน จึงไม่สามารถตรวจสอบระยะร่นของอาคารได้ |

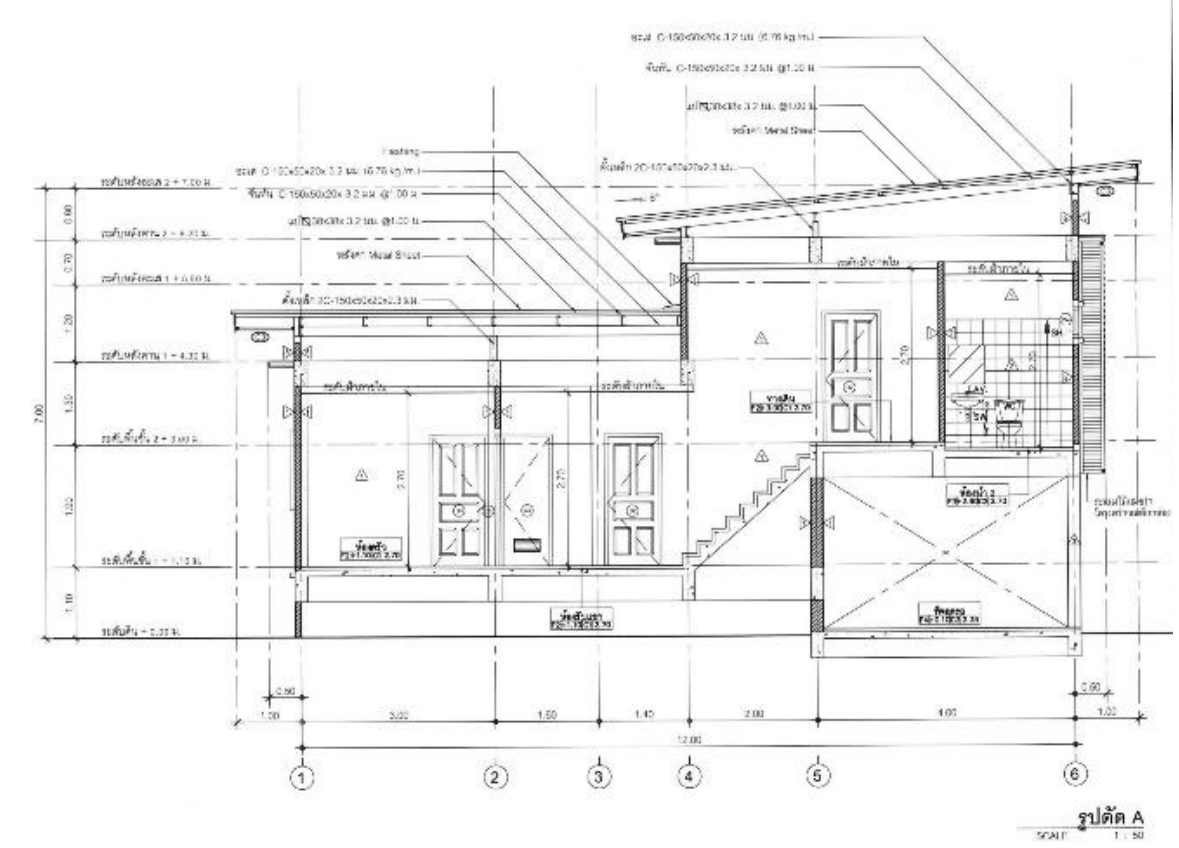
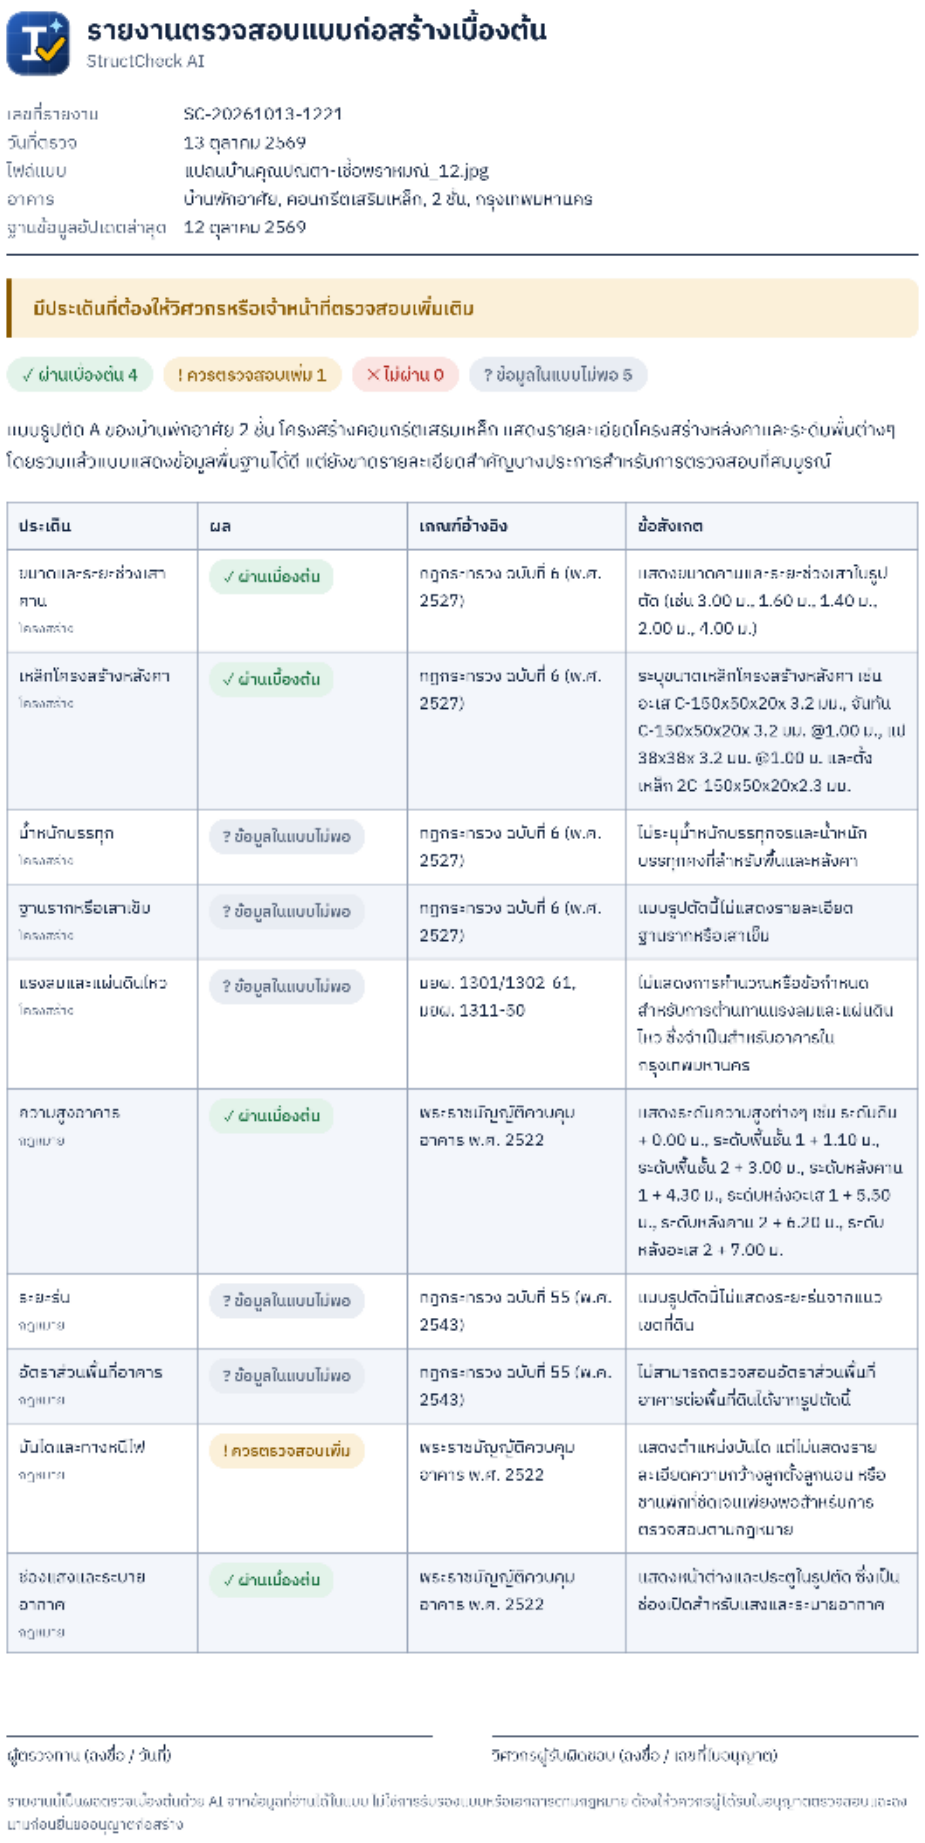
| ไฟล์แบบ | แปลนบ้านคุณปณิตา-เชื้อพราหมณ์_12.jpg |

แบบรูปตัด A ของบ้านพักอาศัย 2 ชั้น โครงสร้างคอนกรีตเสริมเหล็ก แสดงรายละเอียดโครงสร้างหลังคาและระดับพื้นต่างๆ โดยรวมแล้วแบบแสดงข้อมูลพื้นฐานได้ดี แต่ยังขาดรายละเอียดสำคัญบางประการสำหรับการตรวจสอบที่สมบูรณ์

| ประเด็น | ผล | เกณฑ์อ้างอิง | ข้อสังเกต |
|---|---|---|---|
| น้ำหนักบรรทุก<br>โครงสร้าง | ? ข้อมูลในแบบไม่พอ | กฎกระทรวง ฉบับที่ 6 (พ.ศ. 2527) | ไม่ระบุน้ำหนักบรรทุกจรและน้ำหนักบรรทุกคงที่สำหรับพื้นและหลังคา |
| ฐานรากหรือเสาเข็ม<br>โครงสร้าง | ? ข้อมูลในแบบไม่พอ | กฎกระทรวง ฉบับที่ 6 (พ.ศ. 2527) | แบบรูปตัดนี้ไม่แสดงรายละเอียดฐานรากหรือเสาเข็ม |
| แรงลมและแผ่นดินไหว<br>โครงสร้าง | ? ข้อมูลในแบบไม่พอ | มยผ. 1301/1302 61, มยผ. 1311-50 | ไม่แสดงการคำนวณหรือข้อกำหนดสำหรับการต้านทานแรงลมและแผ่นดินไหว ซึ่งจำเป็นสำหรับอาคารในกรุงเทพมหานคร |
| ระยะร่น<br>กฎหมาย | ? ข้อมูลในแบบไม่พอ | กฎกระทรวง ฉบับที่ 55 (พ.ศ. 2543) | แบบรูปตัดนี้ไม่แสดงระยะร่นจากแนวเขตที่ดิน |
| อัตราส่วนพื้นที่อาคาร<br>กฎหมาย | ? ข้อมูลในแบบไม่พอ | กฎกระทรวง ฉบับที่ 55 (พ.ศ. 2543) | ไม่สามารถตรวจสอบอัตราส่วนพื้นที่อาคารต่อพื้นที่ดินได้จากรูปตัดนี้ |
| บันไดและทางหนีไฟ<br>กฎหมาย | ! ควรตรวจสอบเพิ่ม | พระราชบัญญัติควบคุมอาคาร พ.ศ. 2522 | แสดงตำแหน่งบันได แต่ไม่แสดงรายละเอียดความกว้างลูกตั้งลูกนอน หรือชานพักที่ชัดเจนเพียงพอสำหรับการตรวจสอบตามกฎหมาย |

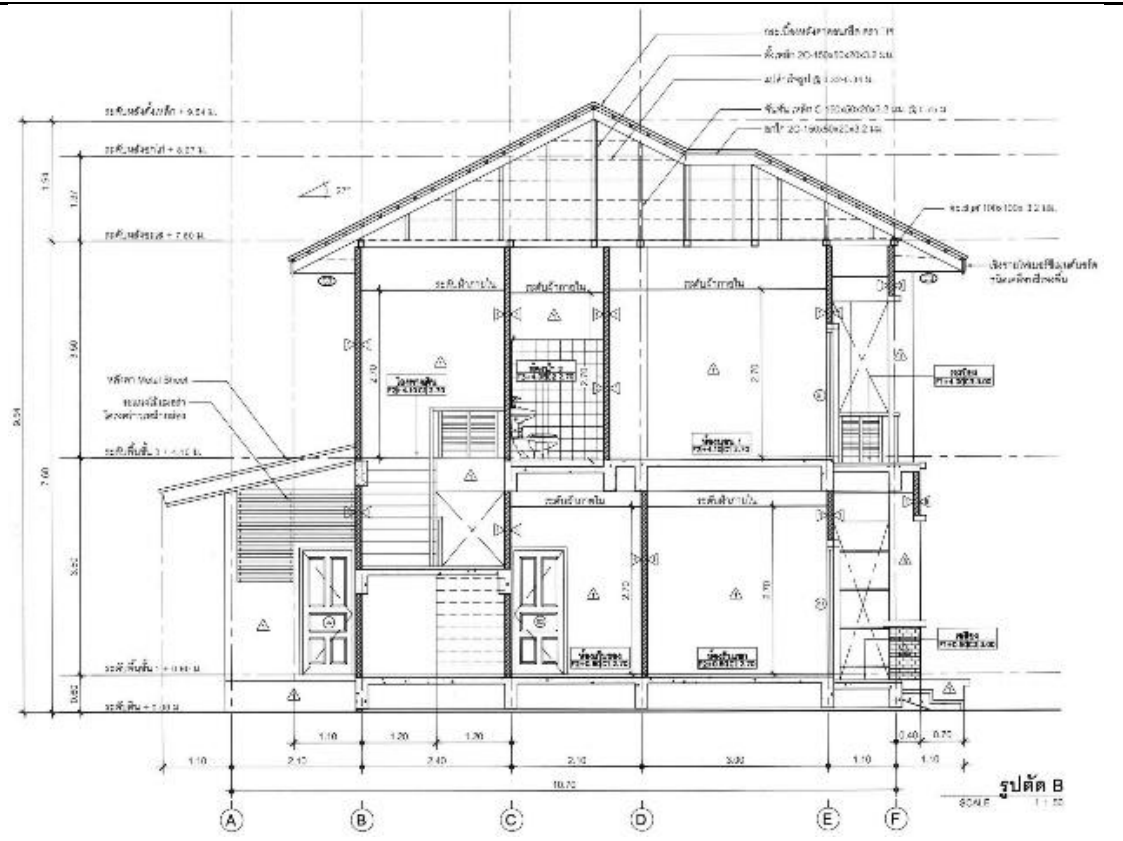
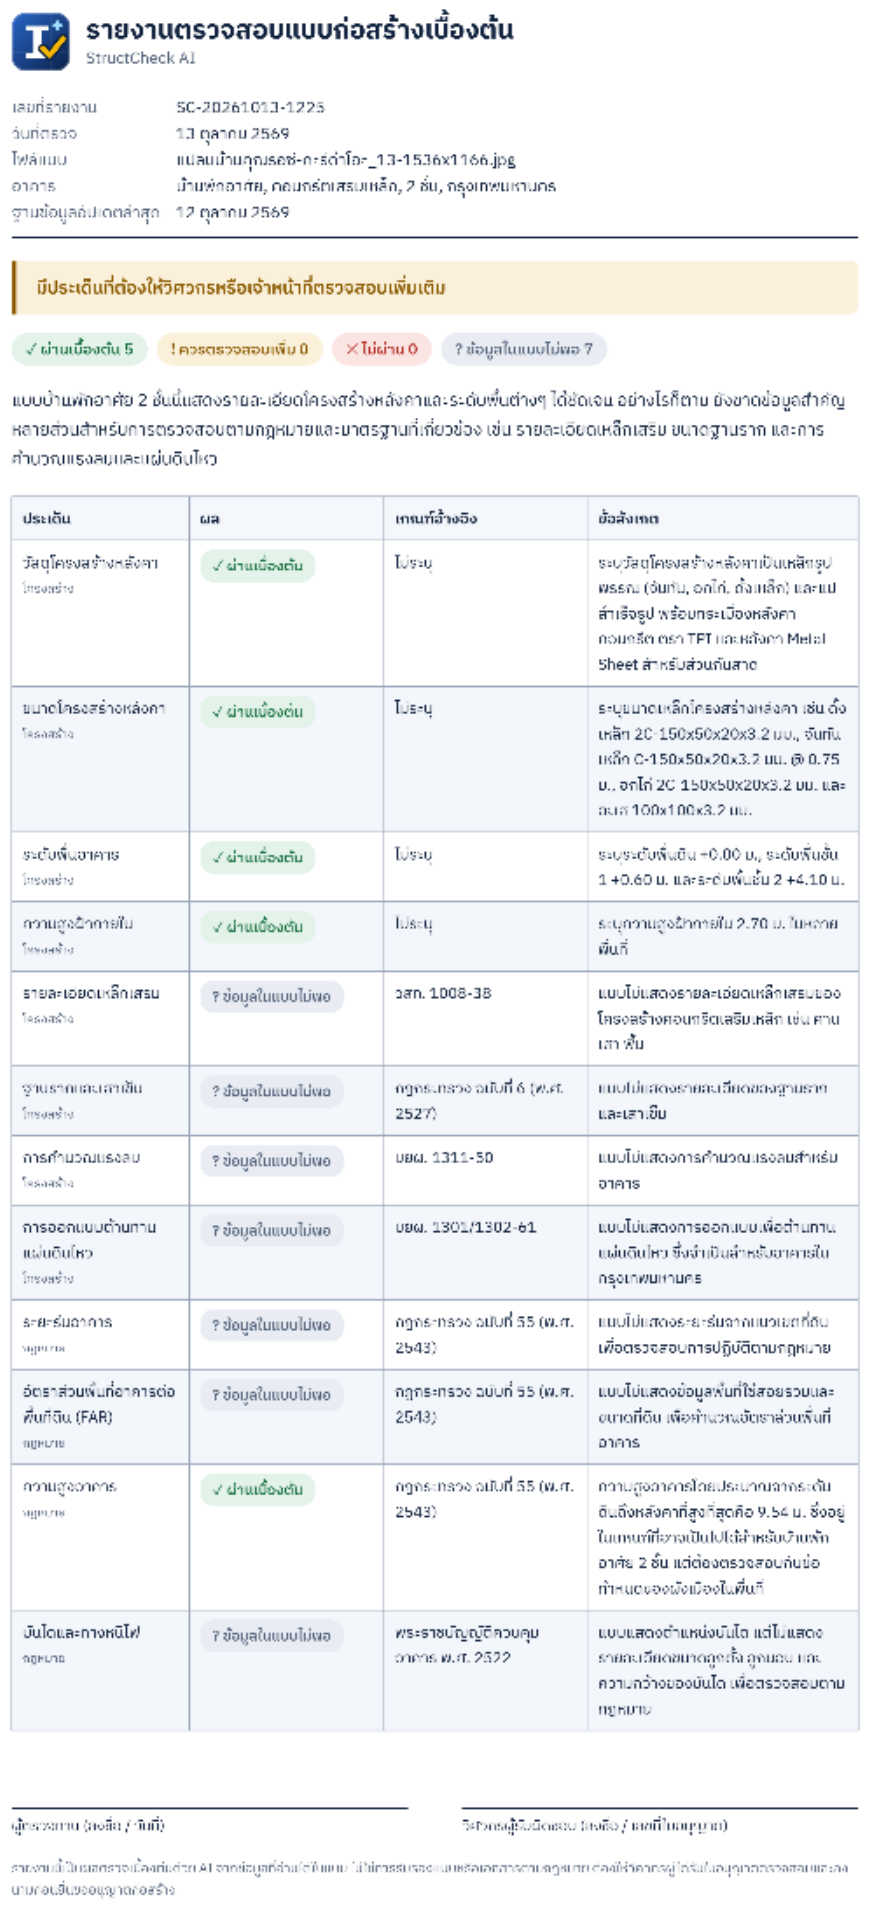
แบบบ้านพักอาศัย 2 ชั้นนี้แสดงรายละเอียดโครงสร้างหลังคาและระดับพื้นต่างๆ ได้ชัดเจน อย่างไรก็ตาม ยังขาดข้อมูลสำคัญหลายส่วนสำหรับการตรวจสอบตามกฎหมายและมาตรฐานที่เกี่ยวข้อง เช่น รายละเอียดเหล็กเสริม ขนาดฐานราก และการคำนวณแรงลมและแผ่นดินไหว

| ประเด็น | ผล | เกณฑ์อ้างอิง | ข้อสังเกต |
|---|---|---|---|
| รายละเอียดเหล็กเสริม<br>โครงสร้าง | ? ข้อมูลในแบบไม่พอ | วสท. 1008-38 | แบบไม่แสดงรายละเอียดเหล็กเสริมของโครงสร้างคอนกรีตเสริมเหล็ก เช่น คาน เสา พื้น |
| ฐานรากและเสาเข็ม<br>โครงสร้าง | ? ข้อมูลในแบบไม่พอ | กฎกระทรวง ฉบับที่ 6 (พ.ศ. 2527) | แบบไม่แสดงรายละเอียดของฐานรากและเสาเข็ม |
| การคำนวณแรงลม<br>โครงสร้าง | ? ข้อมูลในแบบไม่พอ | มยผ. 1311-50 | แบบไม่แสดงการคำนวณแรงลมสำหรับอาคาร |
| การออกแบบต้านทานแผ่นดินไหว<br>โครงสร้าง | ? ข้อมูลในแบบไม่พอ | มยผ. 1301/1302-61 | แบบไม่แสดงการออกแบบเพื่อต้านทานแผ่นดินไหว ซึ่งจำเป็นสำหรับอาคารในกรุงเทพมหานคร |
| ระยะร่นอาคาร<br>กฎหมาย | ? ข้อมูลในแบบไม่พอ | กฎกระทรวง ฉบับที่ 55 (พ.ศ. 2543) | แบบไม่แสดงระยะร่นจากแนวเขตที่ดิน เพื่อตรวจสอบการปฏิบัติตามกฎหมาย |
| อัตราส่วนพื้นที่อาคารต่อพื้นที่ดิน (FAR)<br>กฎหมาย | ? ข้อมูลในแบบไม่พอ | กฎกระทรวง ฉบับที่ 55 (พ.ศ. 2543) | แบบไม่แสดงข้อมูลพื้นที่ใช้สอยรวมและขนาดที่ดิน เพื่อคำนวณอัตราส่วนพื้นที่อาคาร |
| ความสูงอาคาร<br>กฎหมาย | ✓ ผ่านเบื้องต้น | กฎกระทรวง ฉบับที่ 55 (พ.ศ. 2543) | ความสูงอาคารโดยประมาณจากระดับดินถึงหลังคาที่สูงที่สุดคือ 9.54 ม. ซึ่งอยู่ในเกณฑ์ที่อาจเป็นไปได้สำหรับบ้านพักอาศัย 2 ชั้น แต่ต้องตรวจสอบกับข้อกำหนดของผังเมืองในพื้นที่ |
| บันไดและทางหนีไฟ<br>กฎหมาย | ? ข้อมูลในแบบไม่พอ | พระราชบัญญัติควบคุมอาคาร พ.ศ. 2522 | แบบแสดงตำแหน่งบันได แต่ไม่แสดงรายละเอียดขนาดลูกตั้ง ลูกนอน และความกว้างของบันได เพื่อตรวจสอบตามกฎหมาย |
