Rapport HeatMap :

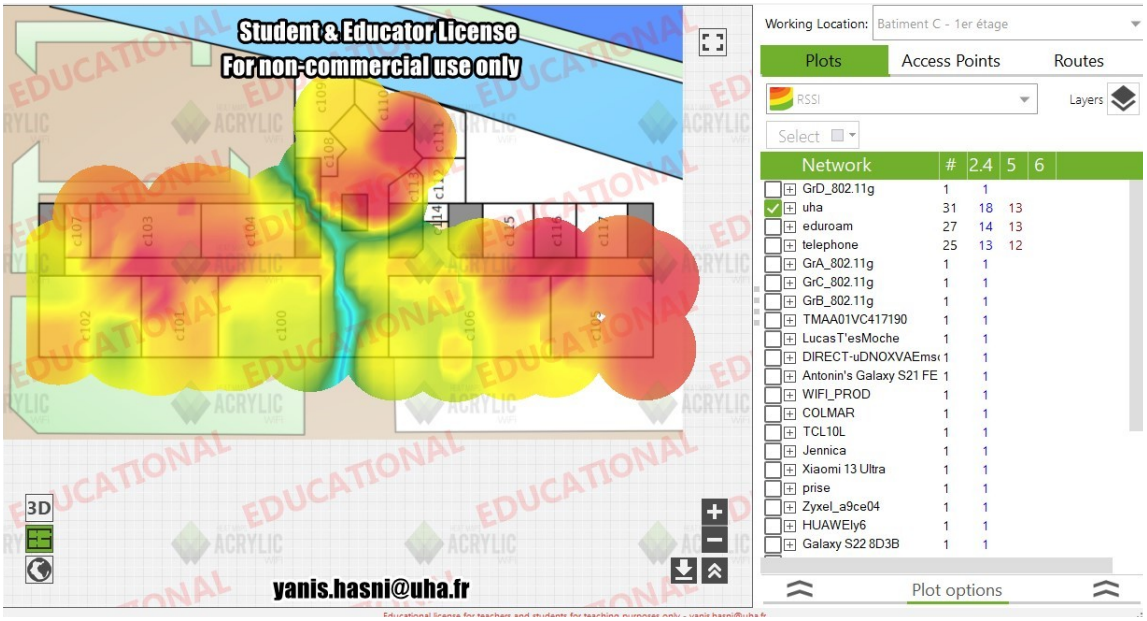
2.4 GHZ :

Dans le batiment C 1er étage dans le couloir au niveau des escalier on remarque que le réseau est mal couvert pour le réseau 5GHZ, pour le 2,4 GHz au 1er étage le couloir au niveau des escalier est mal couvert, il y a aussi le couloir de la salle C106 à C105. Pour le Rez de chaussée le 2,4 GHz on remarque un soucis au niveau toujours dans le couloir, et pour le 5 GHz on a le même soucis au niveau du couloir du rez de chaussée.

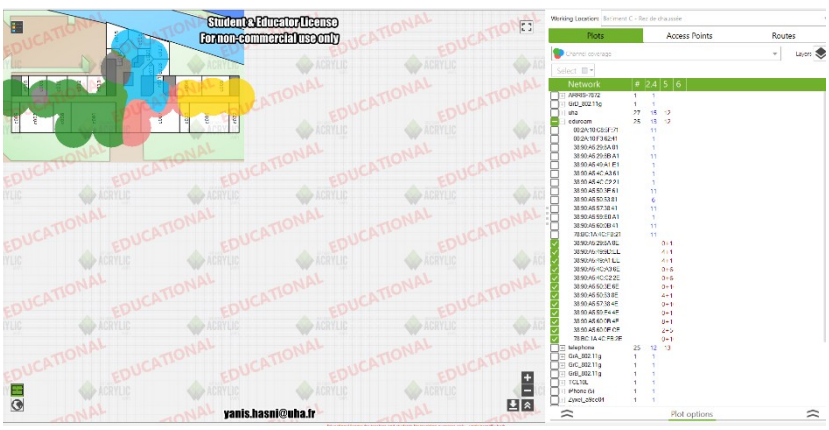
Rez de chaussée (2,4 GHz) :

Le coverage est bien, les channels ne se chevauche pas, ils ont chacun le propre Channel.

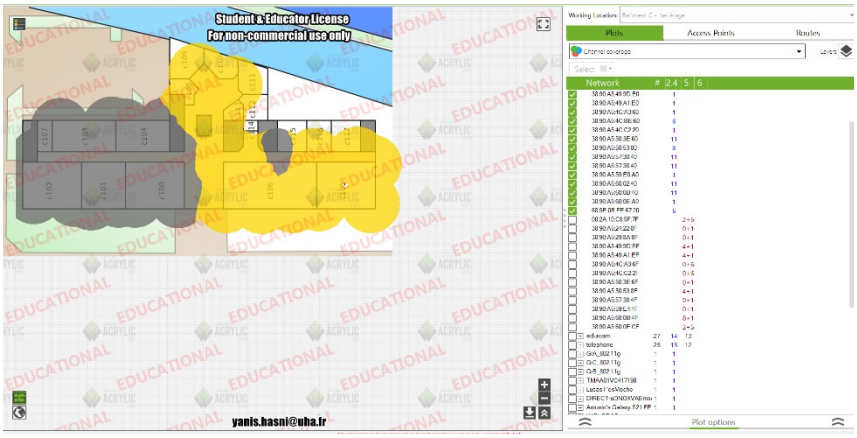
1er étage (2,4 GHz) :

Pour le 1er étage on remarque que il y'as que 2 channel du coup c'est moins bien que le rez de chaussée car tout le monde se partage sur 2 channel

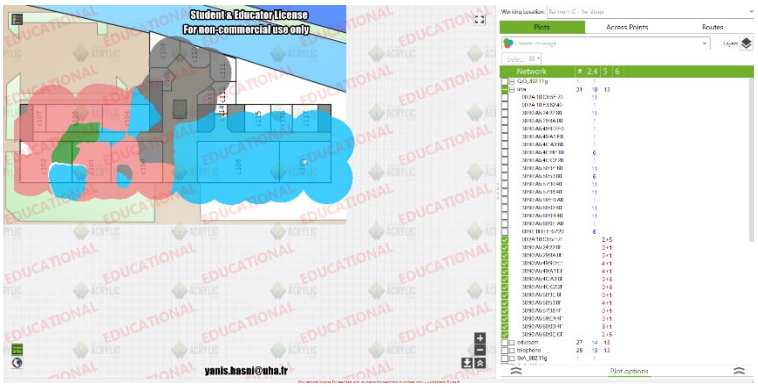
1er étage (5 GHz) :

Pour le 5 GHz le channel coverage est déjà un peu mieux il y as 4 channels du coup les channels se chevauche moins par rapport au 2,4 GHz
