Rodantes MAC GMM	Código: HD-67
	Troubleshooting	Versión: 002 Página: 2/14

1. Link fail

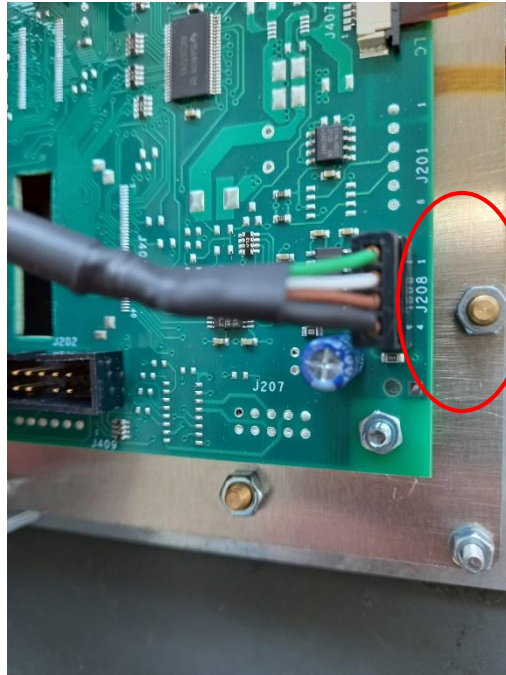
Problema con la comunicación serie entre el controlador principal S77 y el touch screen.

1. Verificar que el cable serie está correctamente conectado a la ficha CN10 en la placa S77. Verificar que todos los cables que llegan a la placa estén conectados y no estén dañados.

2. Verificar que el mismo cable esté correctamente conectado en el touch screen. Verificar que los cables estén conectados y no estén dañados

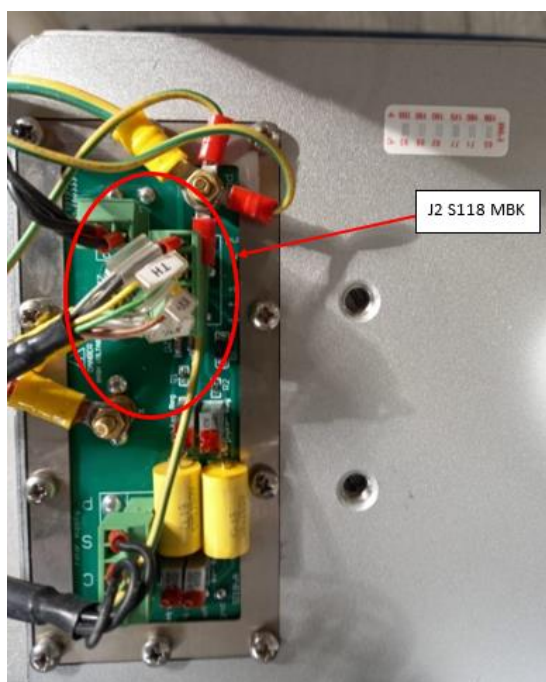
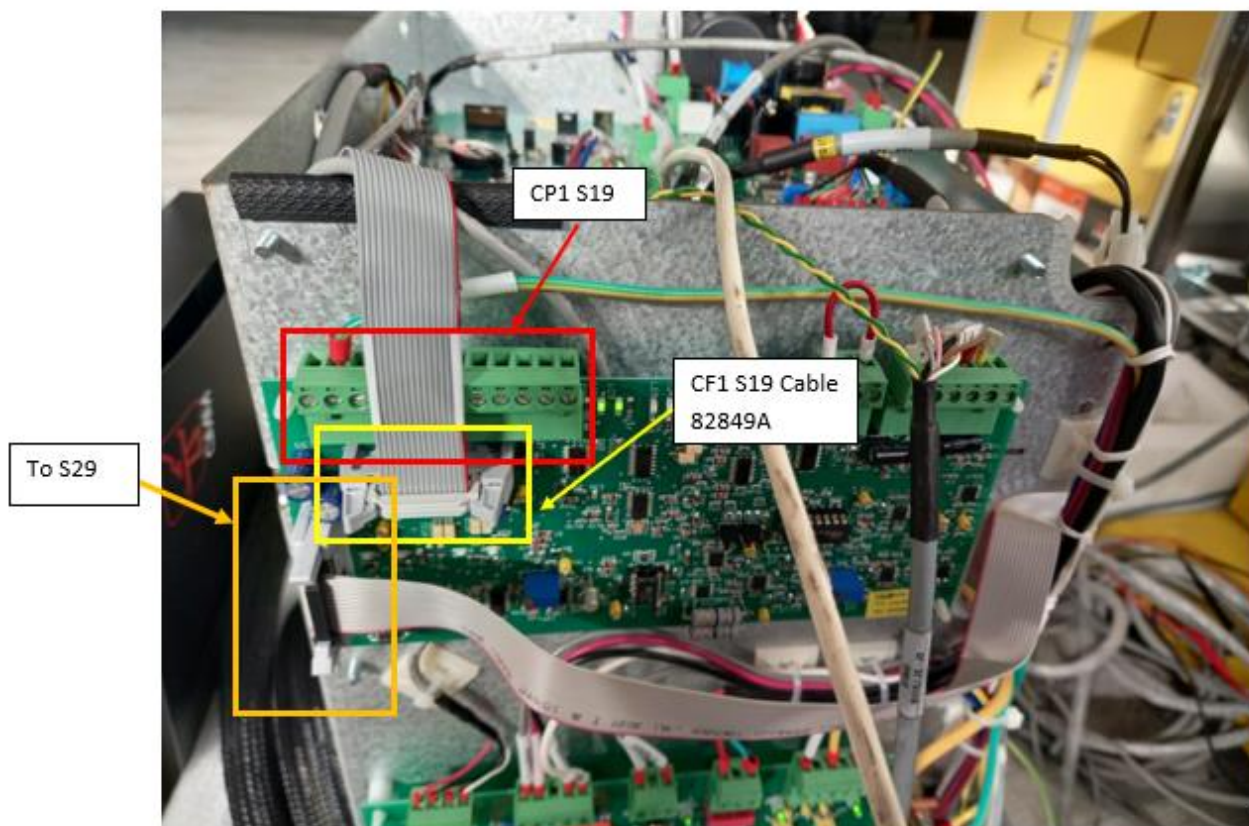
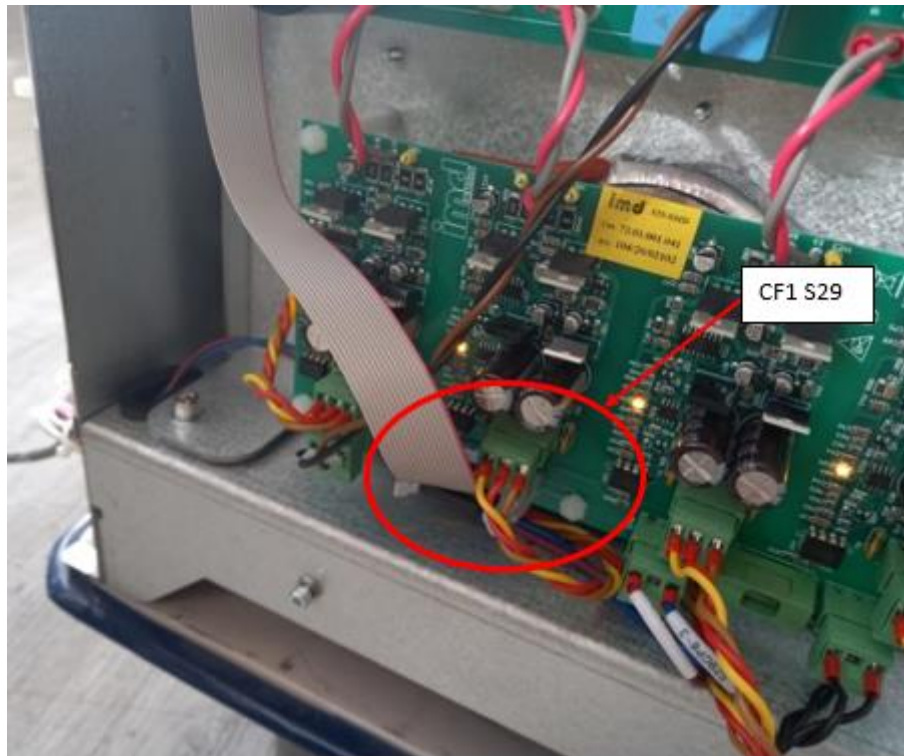
2. Inverter fail

Antes de apagar el sistema, verificar en la placa S19 (código 94774) qué led rojo está encendido. Controlar también que los 4 leds de la placa S29 (94761) estén encendidos. Luego apagar el equipo y esperar a que los capacitores se descarguen totalmente. Antes de continuar verificar que todos los cables estén correctamente conectados en sus conectores.

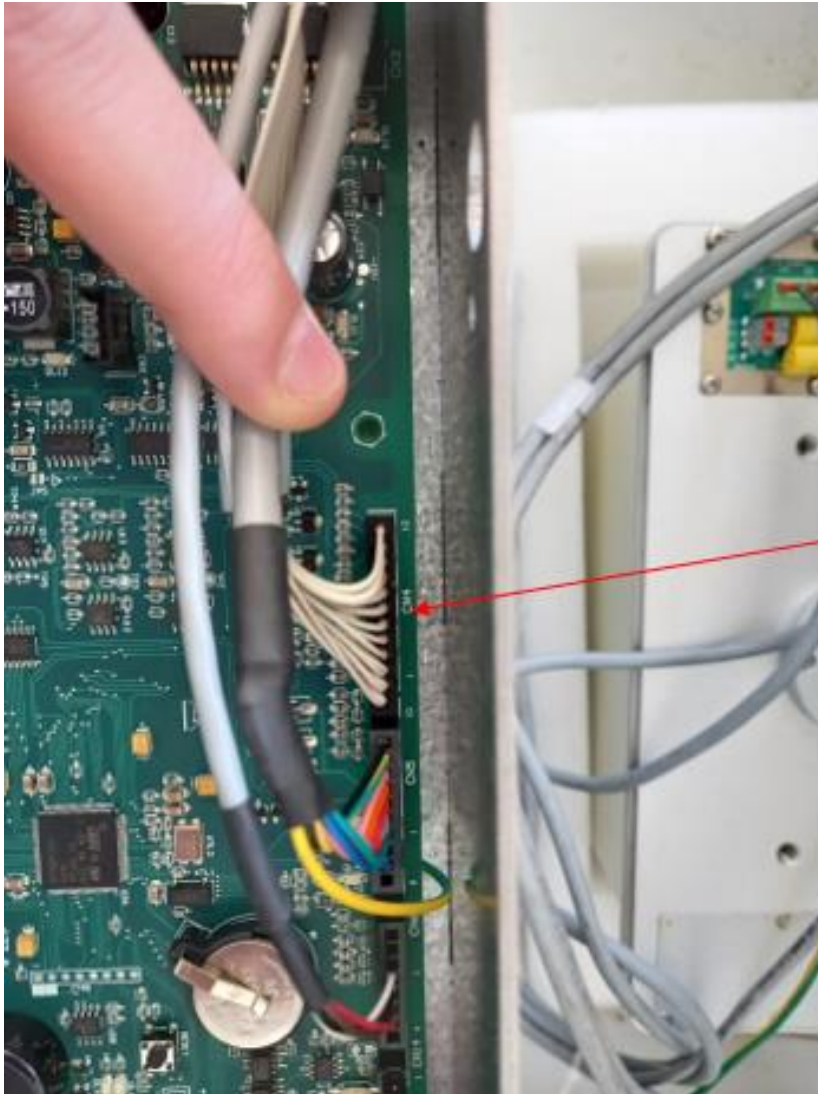
CN4 S74/
S77

Led 2 Delta KV MAX	1. Controlar que los cables están correctamente conectados a S19 y quedan fijos.
Led 3 KV> 110%	1. Si el problema ocurre 1 sola vez, la corriente se descargó del cabezal, el sistema debería funcionar adecuadamente. 2. Si el problema ocurre regularmente en 120 / 125 kV, realizar la calibración de foco fino y foco grueso en el test point de kV feedback.
Led 4 KV MIN	1. Si el problema ocurre solo a 40 KV, realizar la calibración de foco fino y foco grueso en el test point de kV feedback. 2. Controlar que hay continuidad en el fusible de la placa inverter (fuse100 A code 82845) 3. Controlar la integridad del fusible F9 en la placa S29 (500 mA).

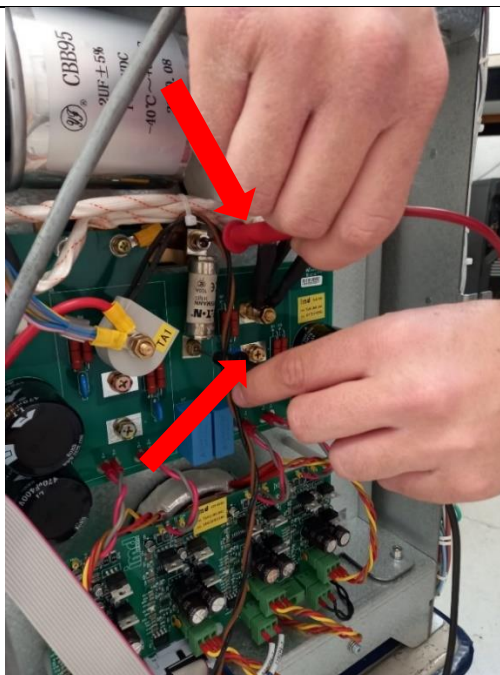
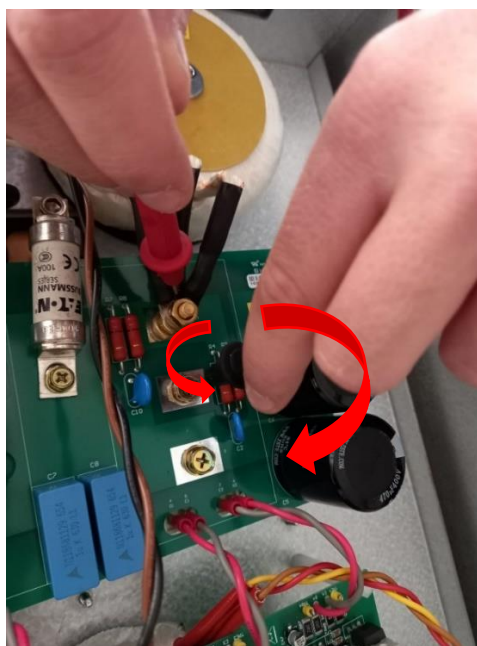
4. Controlar que no hay continuidad en los 4 IGBT de la placa Inverter.
Código del Inverter: 94587.

(La imagen es de referencia, sobre 1 IGBT, repetir la misma operación sobre los otros IGBT)

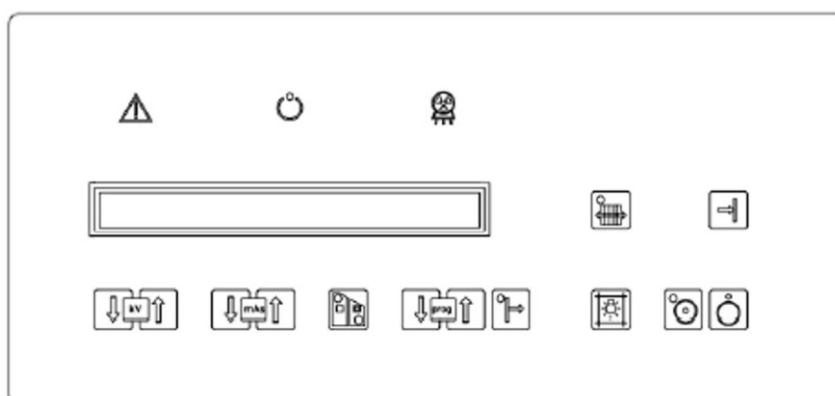
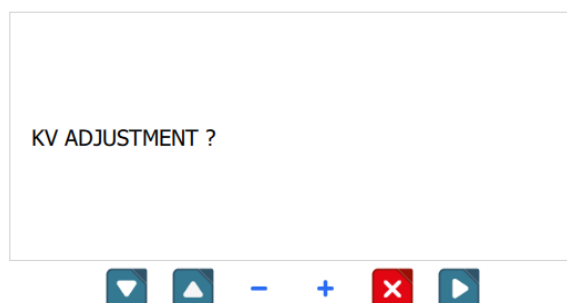
2.1.1 Menú de service (Service Menu)

Acceder al menú de service utilizando los comandos propios para navegar los sub-menús.

- Presionar la combinación KV UP + KV DOWN + LIGHT para acceder al setup.
- Presionar la combinación mAs UP + prog UP + Potter para acceder al menú de service

Para equipos MAC-R32 utilizar la clave 1202, para setup config utilizar 1234.

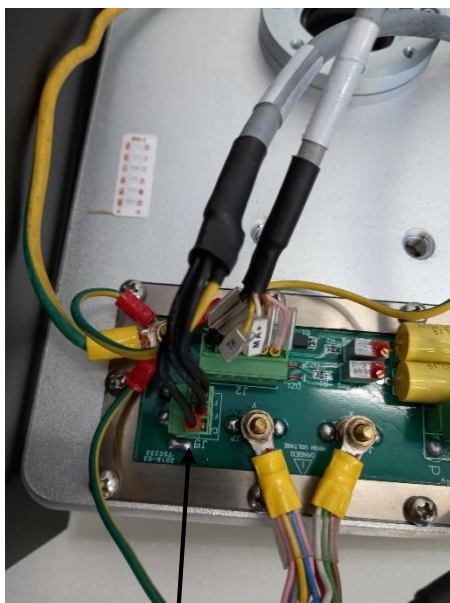
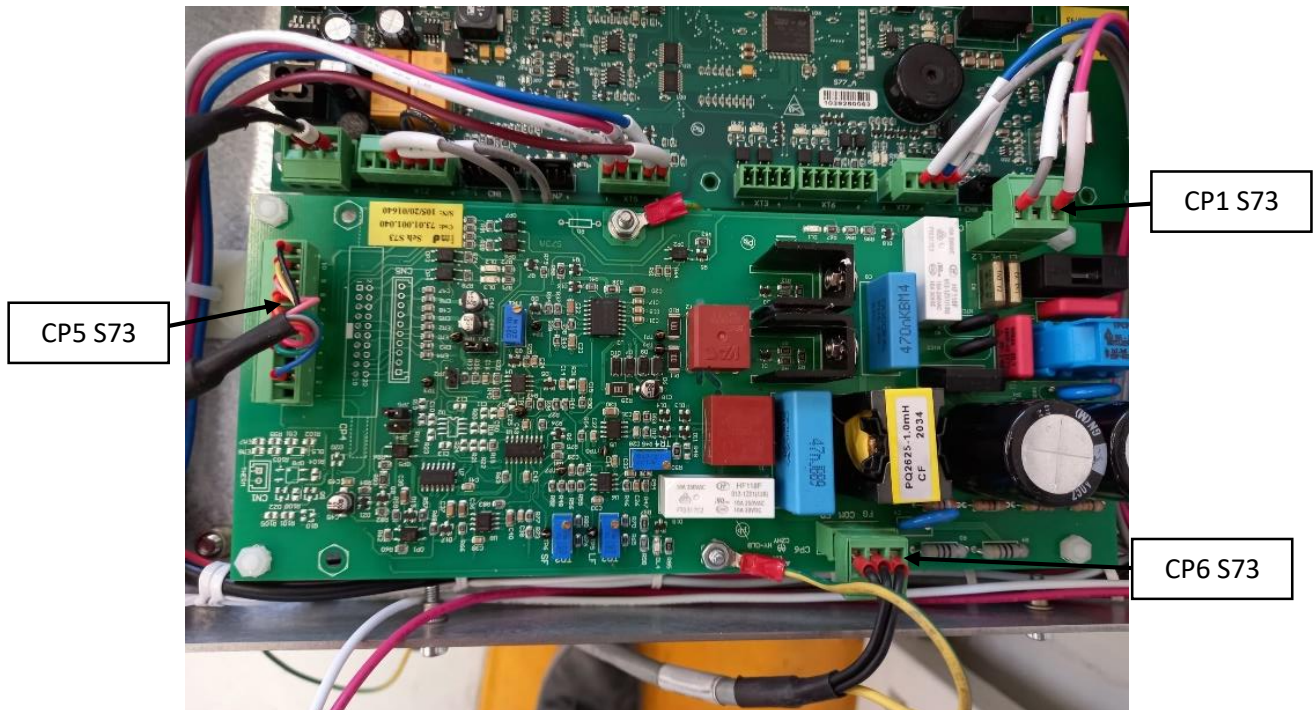
J5 MBK

1. Controlar que los cables conectados a las placas S73, S74 y S77 están conectados y fijados correctamente a cada conector. Controlar que el conector J5 está correctamente fijado al cabezal. Controlar que el jumper en JP3 está posicionado a

la izquierda (en la dirección del TP9 en la placa S73). Chequear también los cables de protección.

El conector podría tener 3 o 5 polos

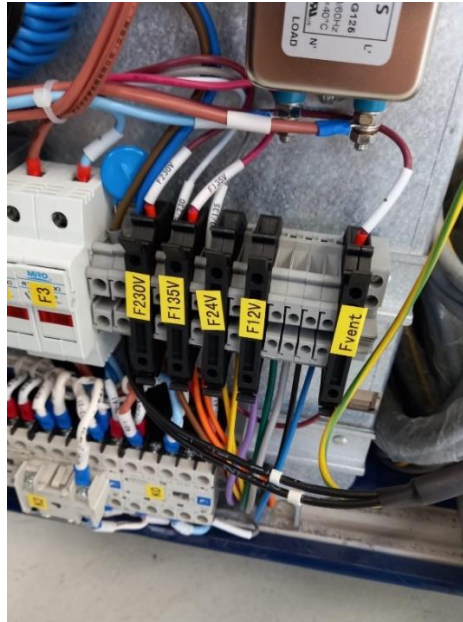
2. Controlar la integridad del fusible F1 en la placa S73 (3,15 A código 52604) y la integridad del fusible 230 V (2A código 32831) y 135 V (1 A código 00627) en el lado derecho del equipo.

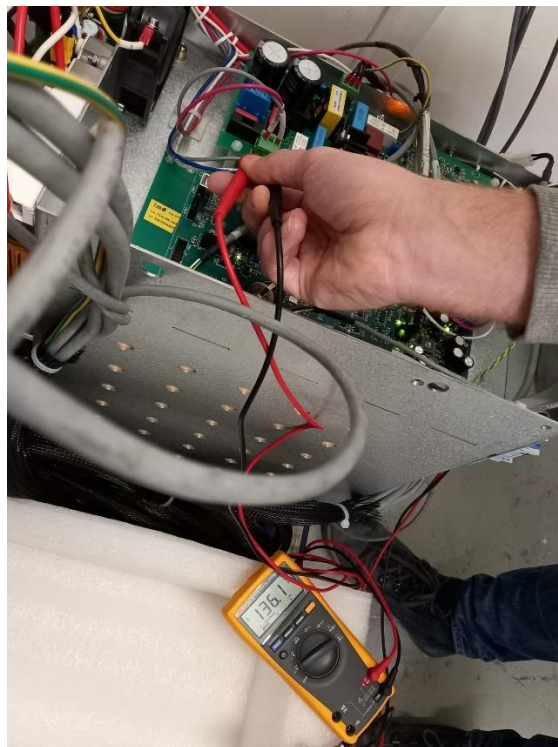
3. Encender el sistema y controlar en el conector CP1 placa S73 la presencia de 135 Vac durante la carga de los capacitores.
