DICTAMEN FIRMADO

INMUEBLE	Edificio Central · Puebla (site-dev)
INCIDENTE	431c6fc9-32fe-4d79-a8be-4e460e698dcd
APERTURA	2026-09-24 19:58:00 UTC · 13:58:00 hora del centro
CIERRE	2026-09-24 20:05:59 UTC · 14:05:59 hora del centro
CLASIFICACIÓN	SIN CLASIFICAR · ninguna persona lo ha clasificado todavía
SEVERIDAD · DISPARO	CRÍTICA · umbral local · escaló a SASMEX
EVENTO DE RED	SIN EVENTO ASOCIADO
FOLIO	TKB-site-dev-20260924-431C6FC9-T
HASH DE CONTENIDO	937e546c414efec7711b1c2c6ac88846f8759c96bec6c44a4aa4e402a02fe29a

1. CROQUIS DEL EVENTO

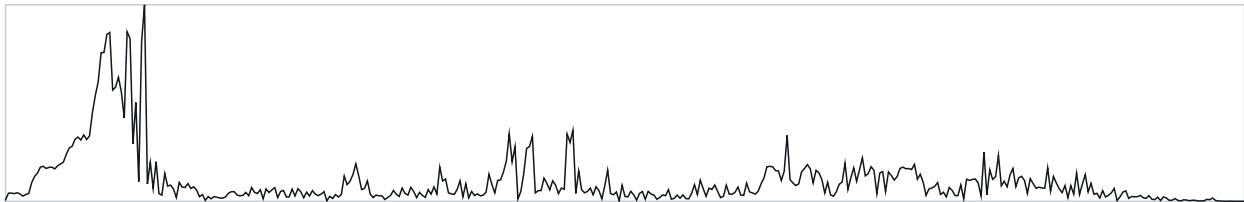
DURACIÓN INSTRUMENTAL DE LA SACUDIDA

D5-95 · 144.0 s — intervalo en el que se acumula del 5 % al 95 % de la Intensidad de Arias, medido sobre el canal EHZ del miniSEED archivado (18001 muestras, de t+17.9 s a t+161.9 s desde el inicio de la traza). Definición de Trifunac & Brady (1975); NO es comparable con una duración «bracketed», que se mide entre cruces de un umbral de aceleración.
