Fiscalización Programada 2026
Planta Diego de Almagro – Garage Mineral SpA.
(10 de septiembre del 2026)

Fiscalizadora del SERNAGEOMIN:

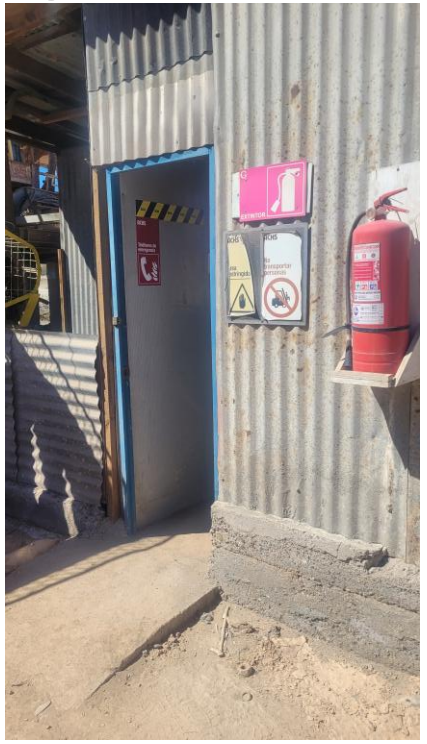
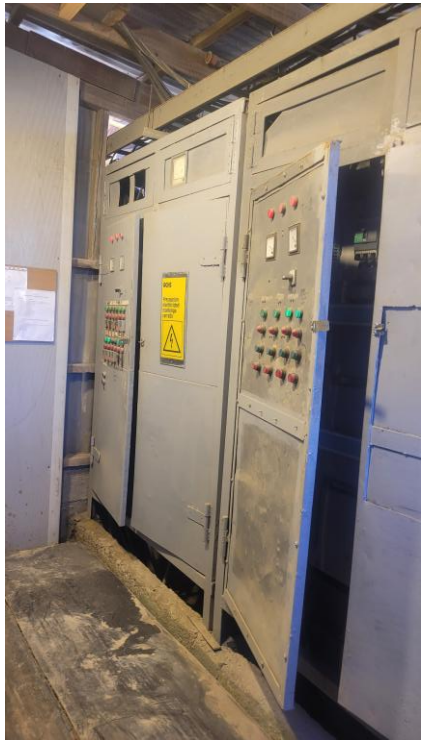
Hallazgo 2

En sector de la etapa de molienda existen varias condiciones subestándares:

-Derrames soluciones sin poder acceder a la planta

-Sala eléctrica abierta y sin señalización de restricción de acceso, y voltaje que tiene la sala

-Acceso a sector de cancha de acopio de concentrado, con barrera débiles por estar solo con cable y no barrera dura.

-Sin protección en molino 1, en sector de del tromell y contra eje del molino.

-Escaleras telescópicas deterioradas y sin fijación .

-Reactivos de flotación sin hoja de seguridad y sin identificar los envases.
