SCHÉMA UNIFILAIRE — ÉTAT EXISTANT

Relevé des tableaux électriques existants — du comptage Enedis aux tableaux divisionnaires

Maître d'ouvrage	AKPINAR YUNUS
Adresse	8 rue Fingues — 33310 LORMONT — France
Contact	akpinar.yunus@outlook.fr
Nom du projet	Relevé tableaux électriques — état existant
Version	1.0
Date	31.08.2026
Origine des données	Relevé photographique de l'existant

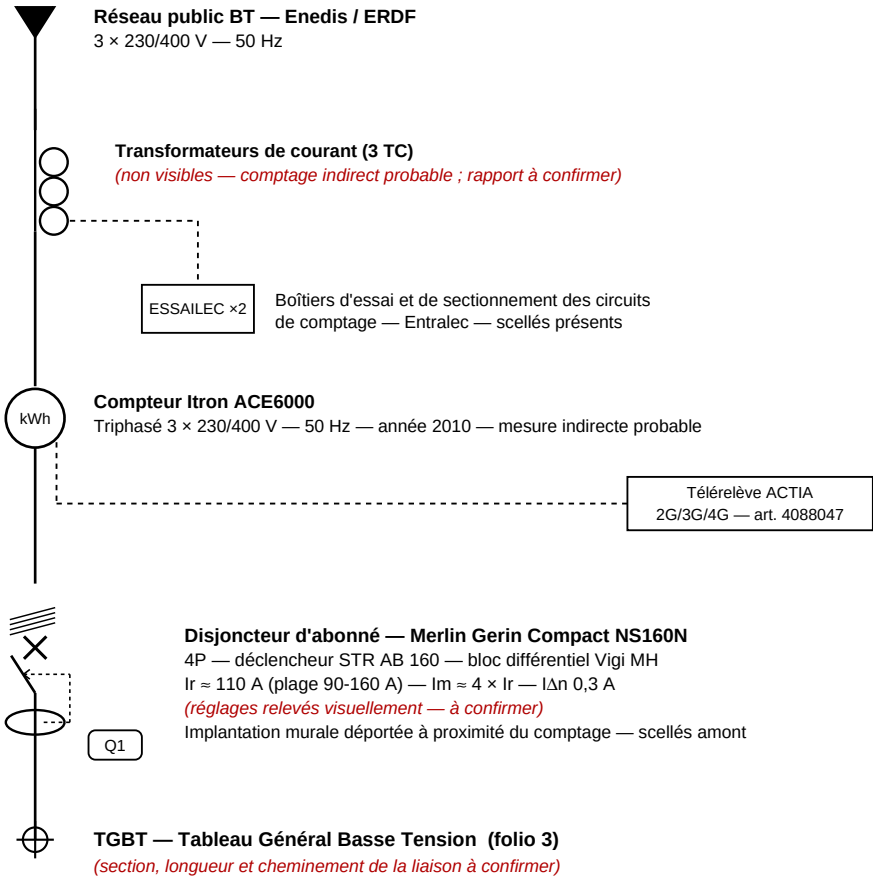
Comptage Enedis et disjoncteur d'abonné

STR AB 160 — Ir	Plage 90 à 160 A
Réglage Ir apparent	≈ 110 A — à confirmer
Réglage Im apparent	≈ 4 x Ir — à confirmer
Vigì MH — IΔn	0,3 A apparent — à confirmer
Vigì MH — temporisation	Réglable — position à confirmer
Commandes Vigì	T = test ; R = réarmement
Commande mécanique	Bouton rouge push-to-trip

Attention — 36 kA est le pouvoir de coupure Icu du NS160N à 380/415 V, et non l'Icc réel de l'installation, qui reste à déterminer.

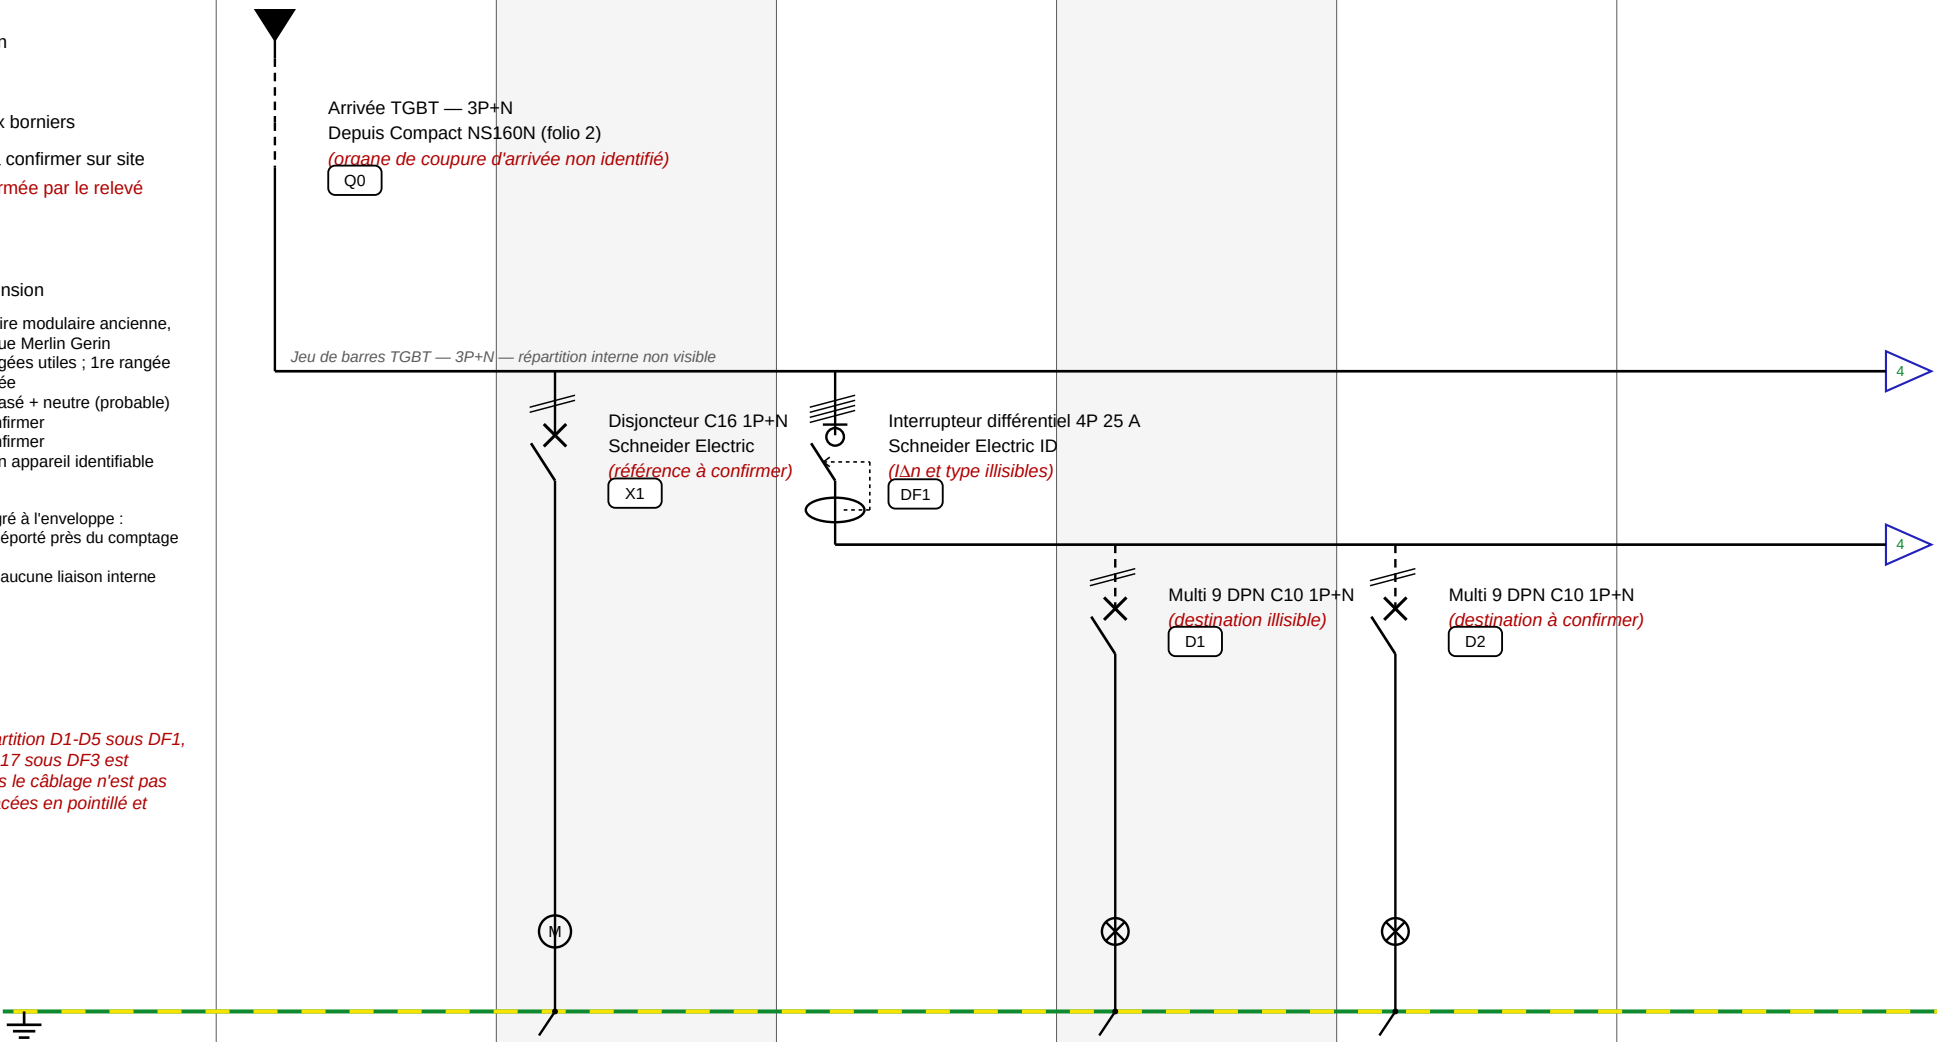
TGBT

- Disjoncteur général non intégré à l'enveloppe : Compact NS160N + Vigi MH déporté près du comptage (folio 2).
- Câblage interne non visible : aucune liaison interne n'est démontrée.

Alerte de schéma — la répartition D1-D5 sous DF1, D7-D11 sous DF2 et D13-D17 sous DF3 est cohérente visuellement mais le câblage n'est pas visible. Ces liaisons sont tracées en pointillé et restent à confirmer sur site.

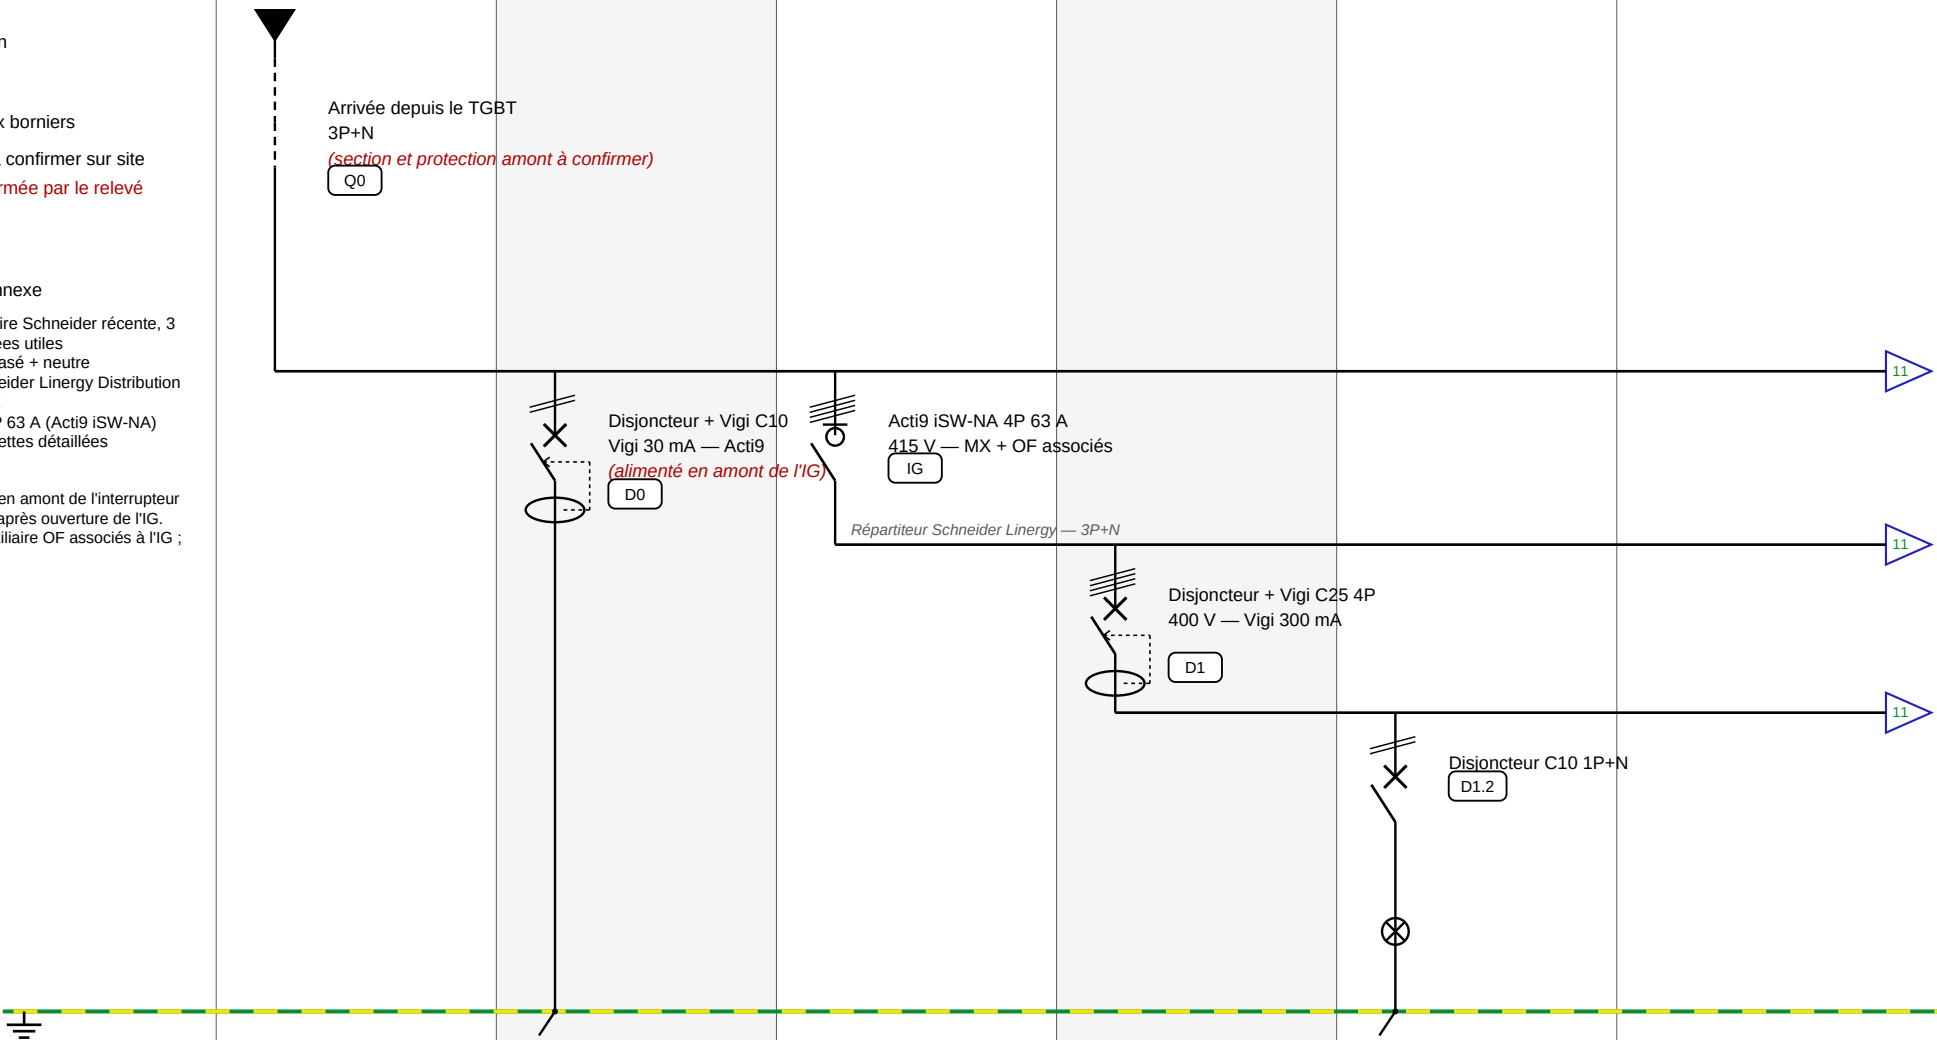
TD ENTREPÔT

- D0 (auxiliaires) est raccordé en amont de l'interrupteur général : il reste sous tension après ouverture de l'IG.
- Accessoire MX + contact auxiliaire OF associés à l'IG ; référence illisible.

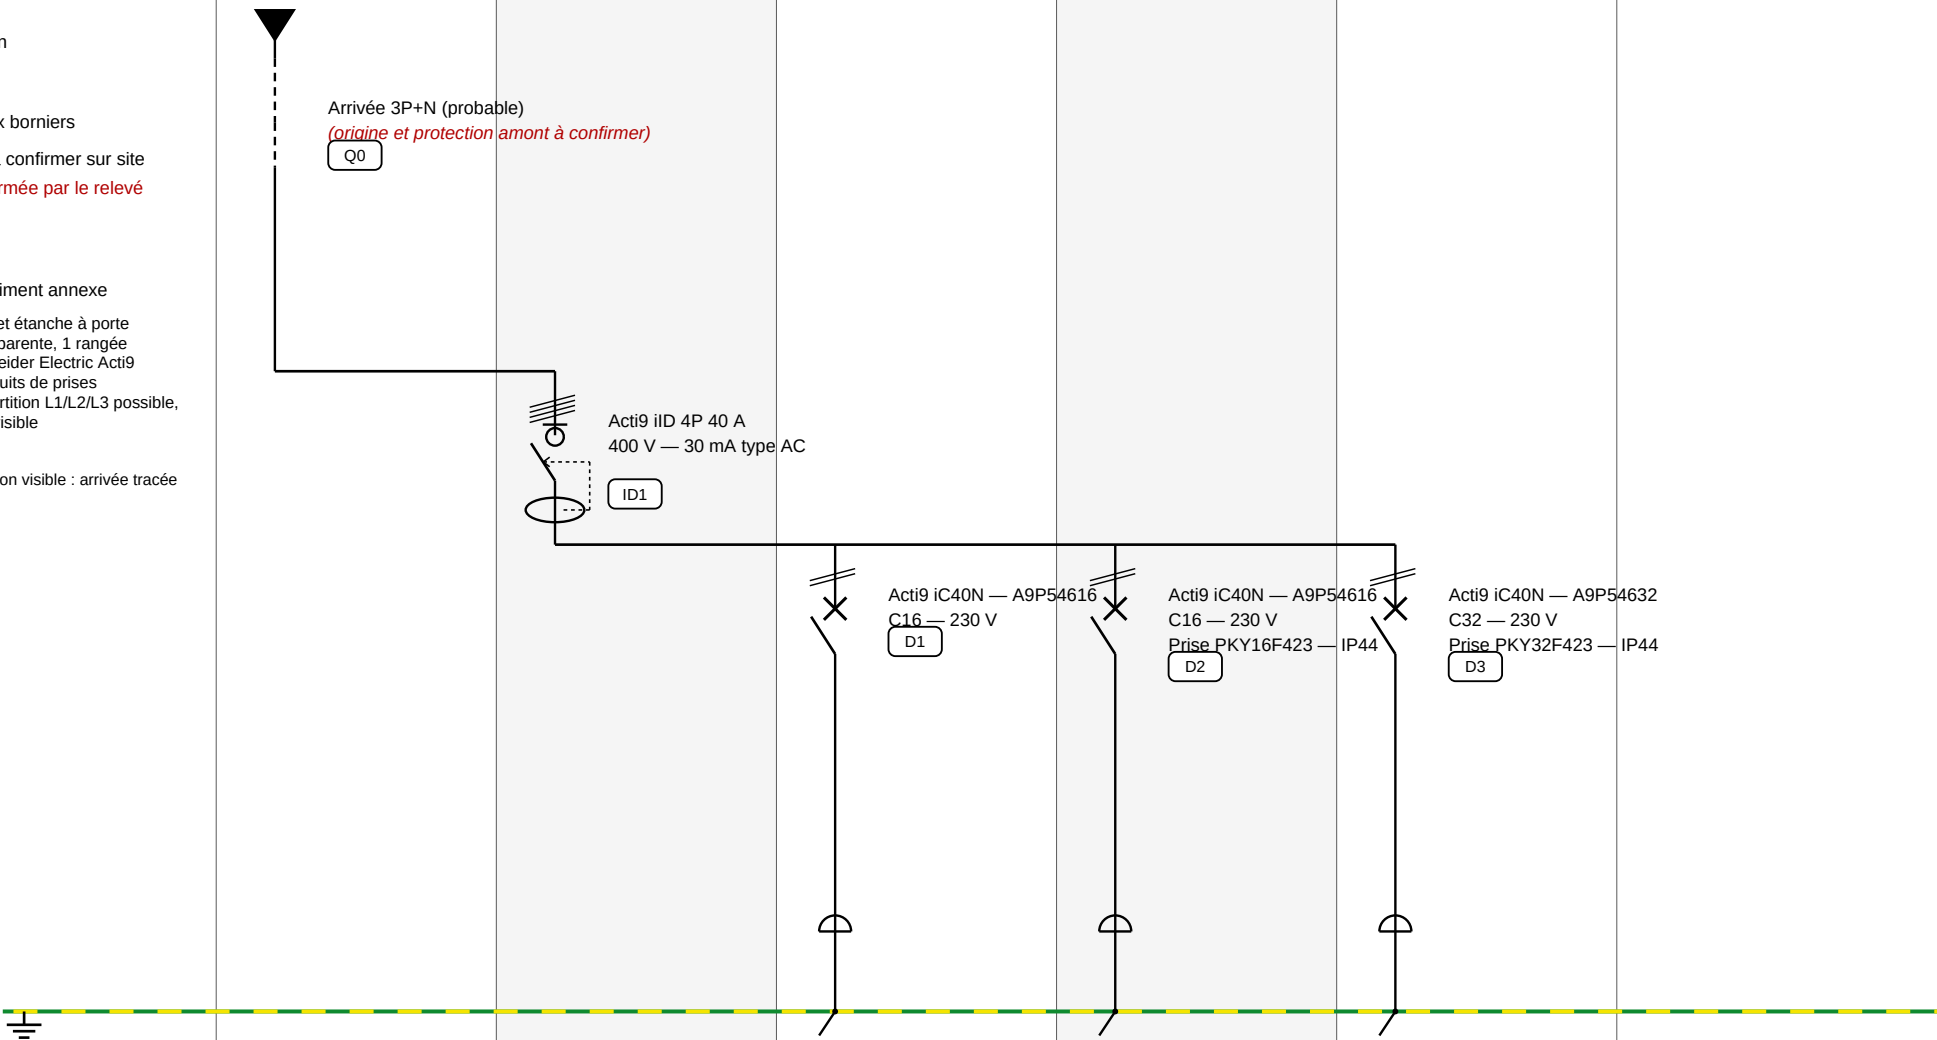
TDS PRISES

- Protection amont du coffret non visible : arrivée tracée en pointillé.

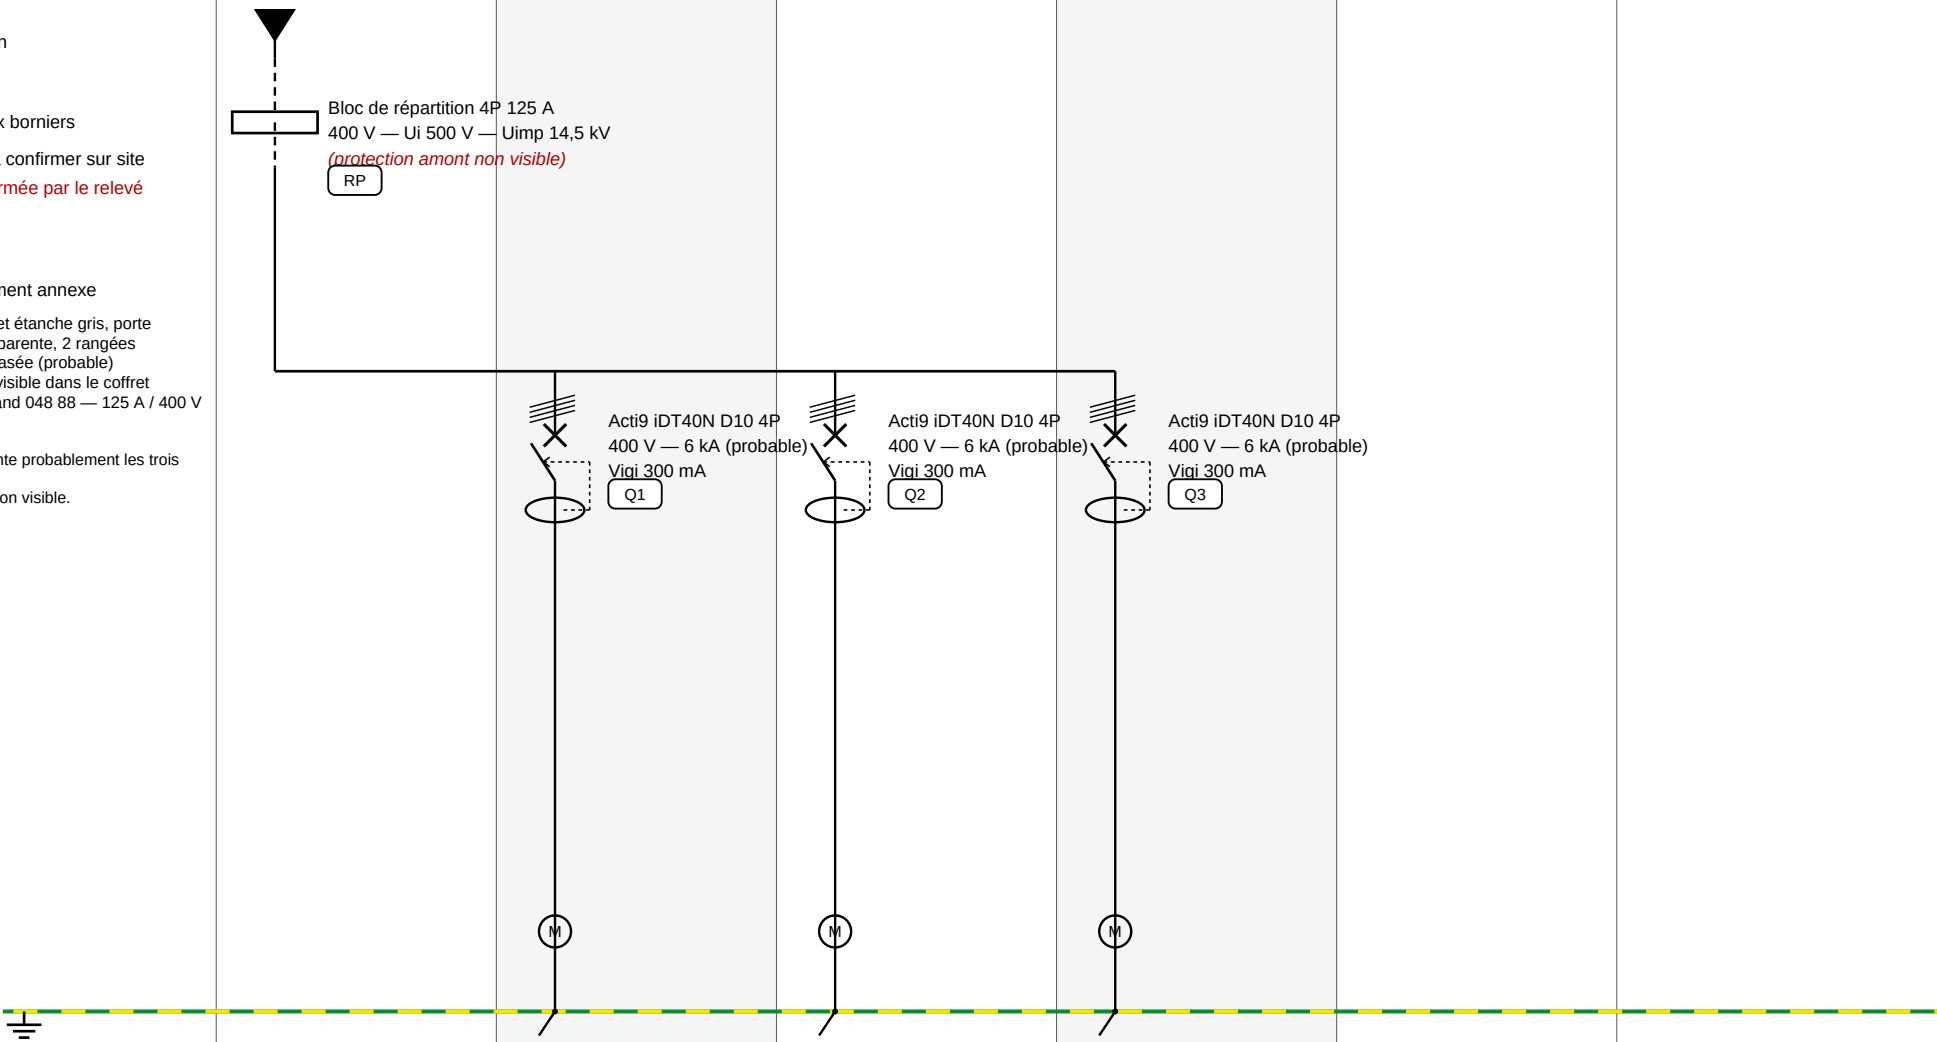
TD RIDEAUX

Coupure générale : Non visible dans le coffret

- Observations
- Le répartiteur Legrand alimente probablement les trois départs D10 + Vigi 300 mA.
 - Protection amont du coffret non visible.

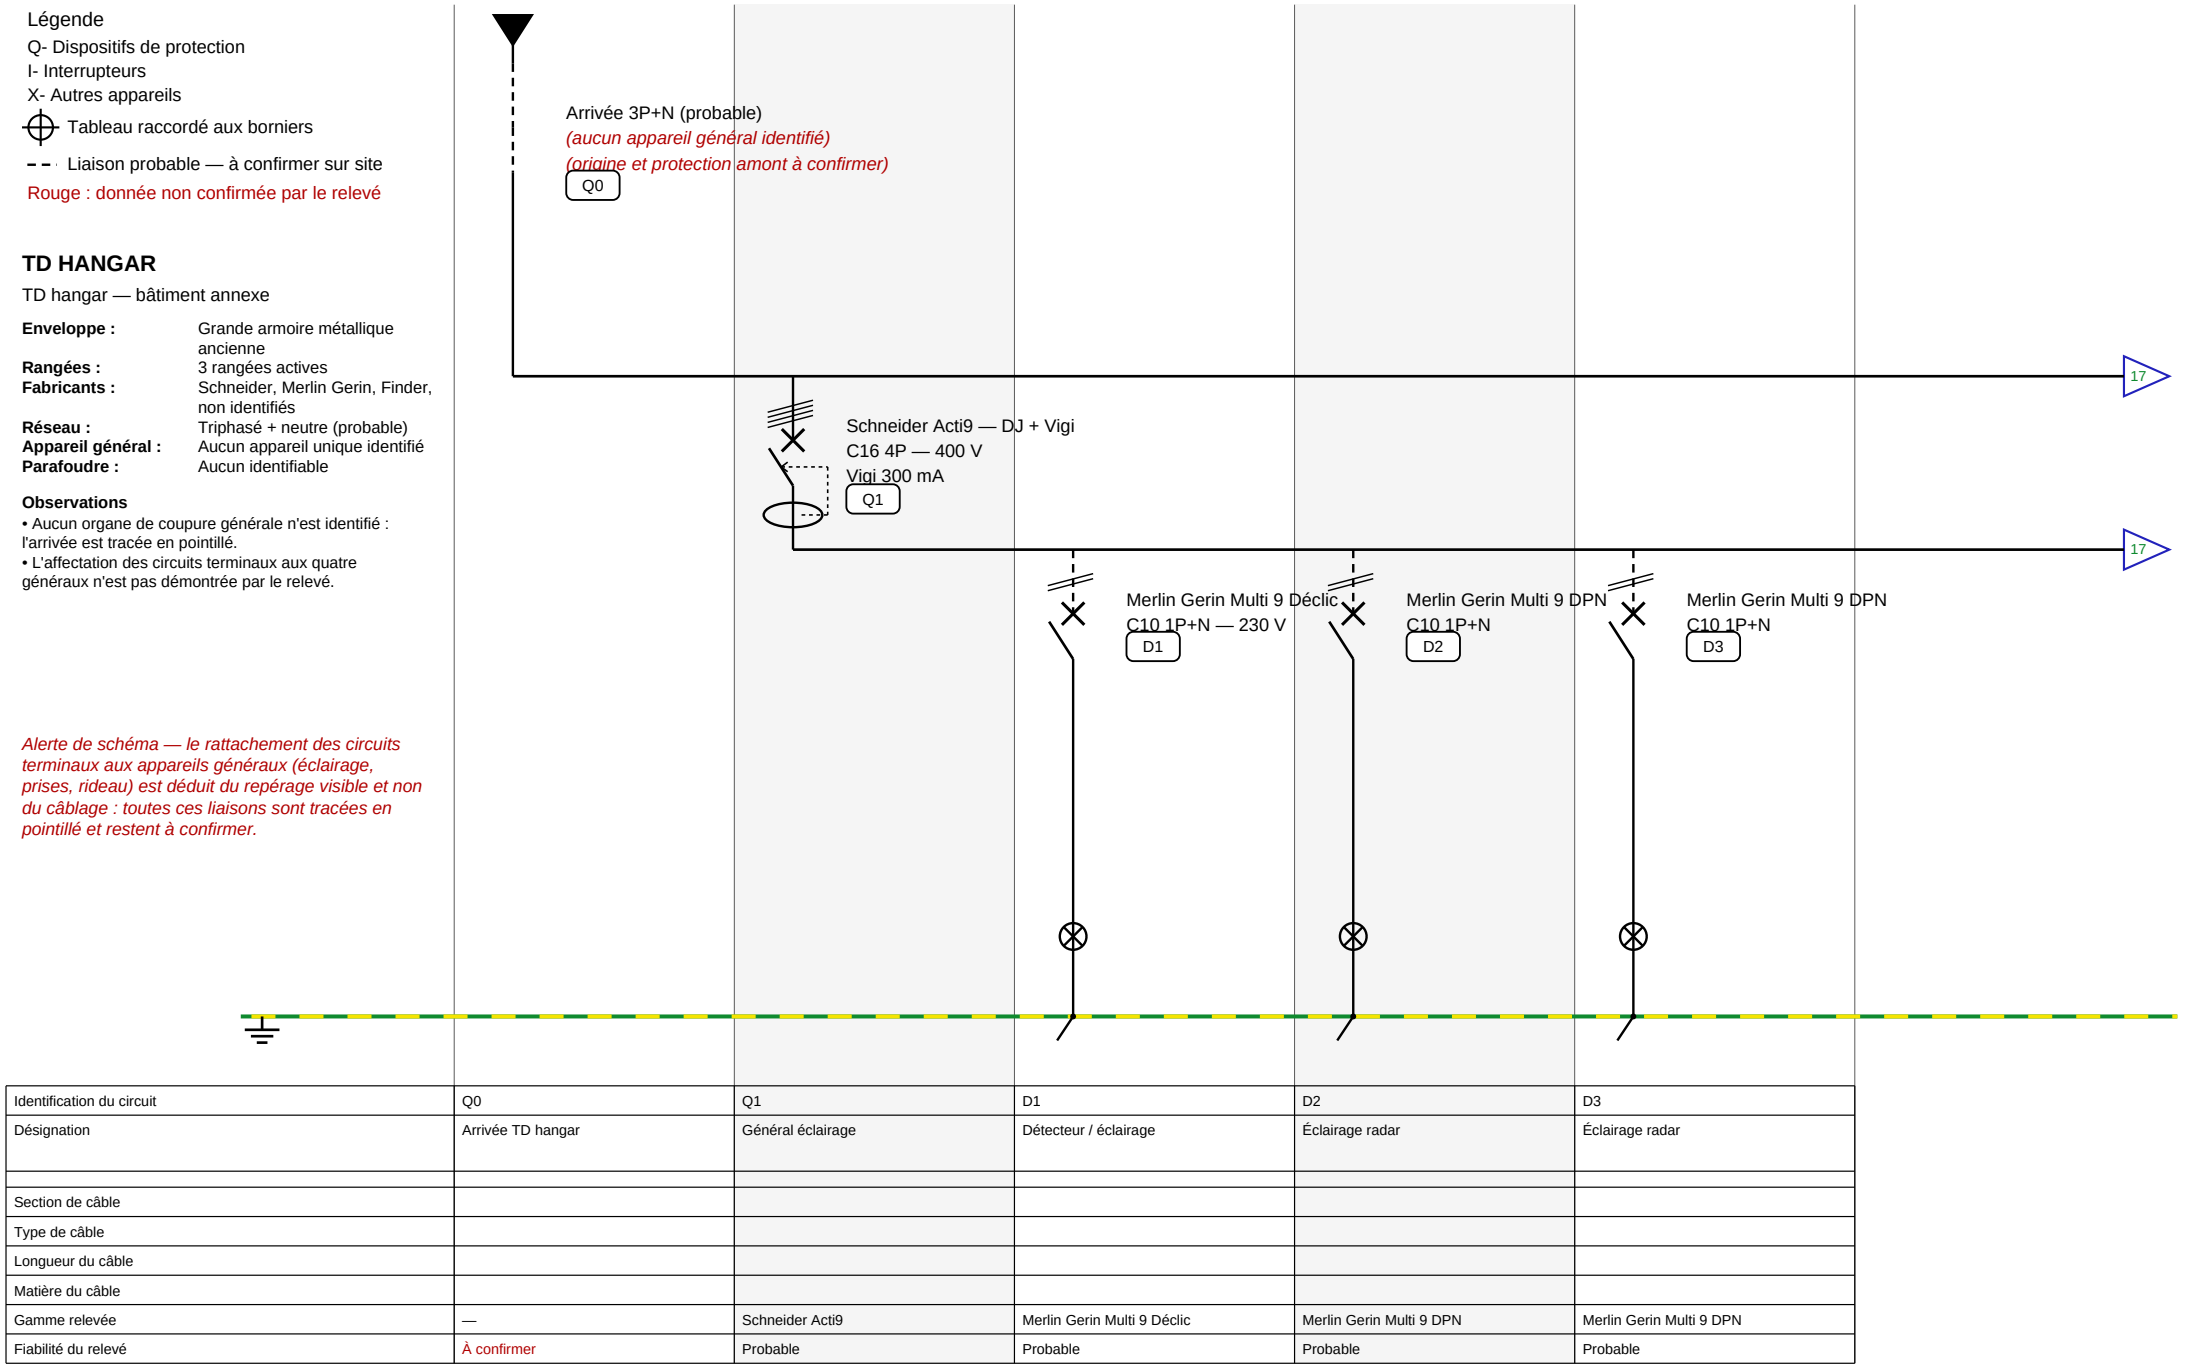
TD HANGAR

- Aucun organe de coupure générale n'est identifié : l'arrivée est tracée en pointillé.
- L'affectation des circuits terminaux aux quatre généraux n'est pas démontrée par le relevé.

Alerte de schéma — le rattachement des circuits terminaux aux appareils généraux (éclairage, prises, rideau) est déduit du repérage visible et non du câblage : toutes ces liaisons sont tracées en pointillé et restent à confirmer.

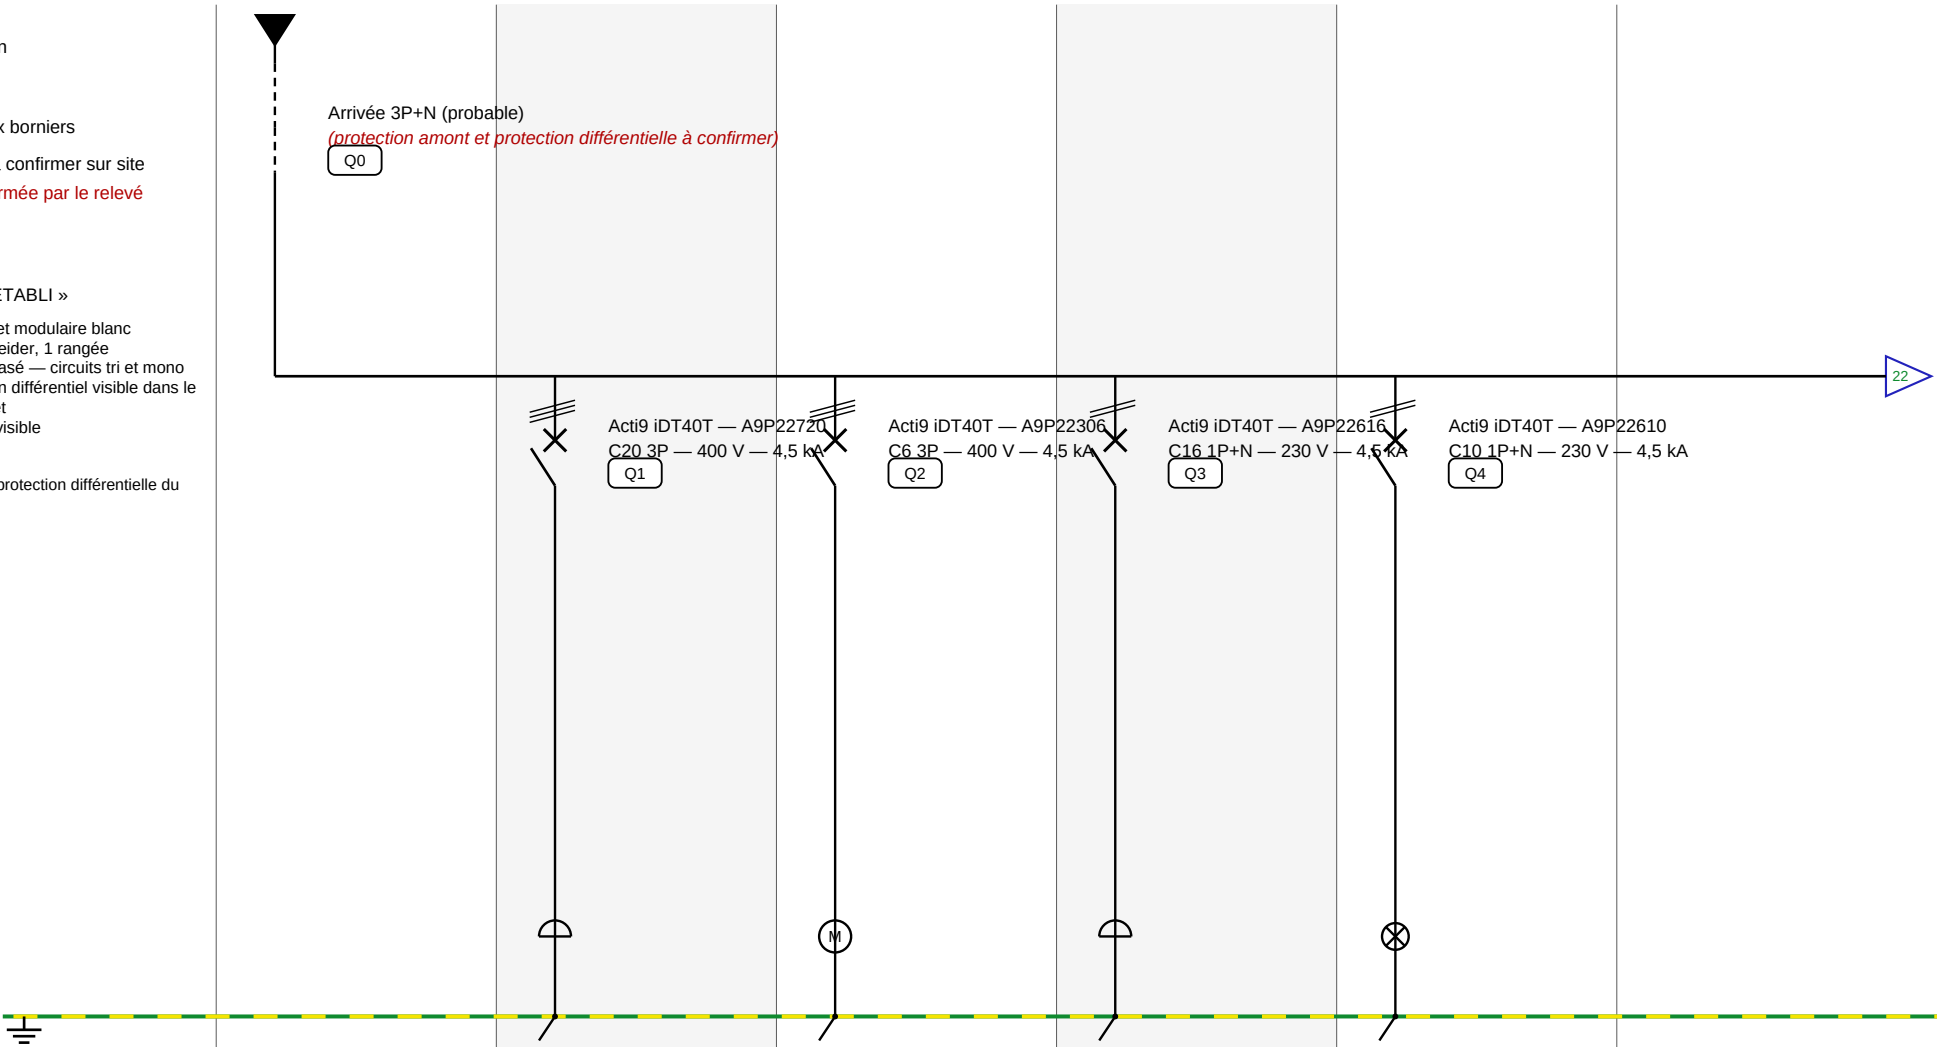
TD ÉTABLI

Enveloppe : Coffret modulaire blanc
Schneider, 1 rangée
Réseau : Triphasé — circuits tri et mono
Différentiel : Aucun différentiel visible dans le coffret
Coupure locale : Non visible

Observations
• Origine, protection amont et protection différentielle du TD établi à confirmer.

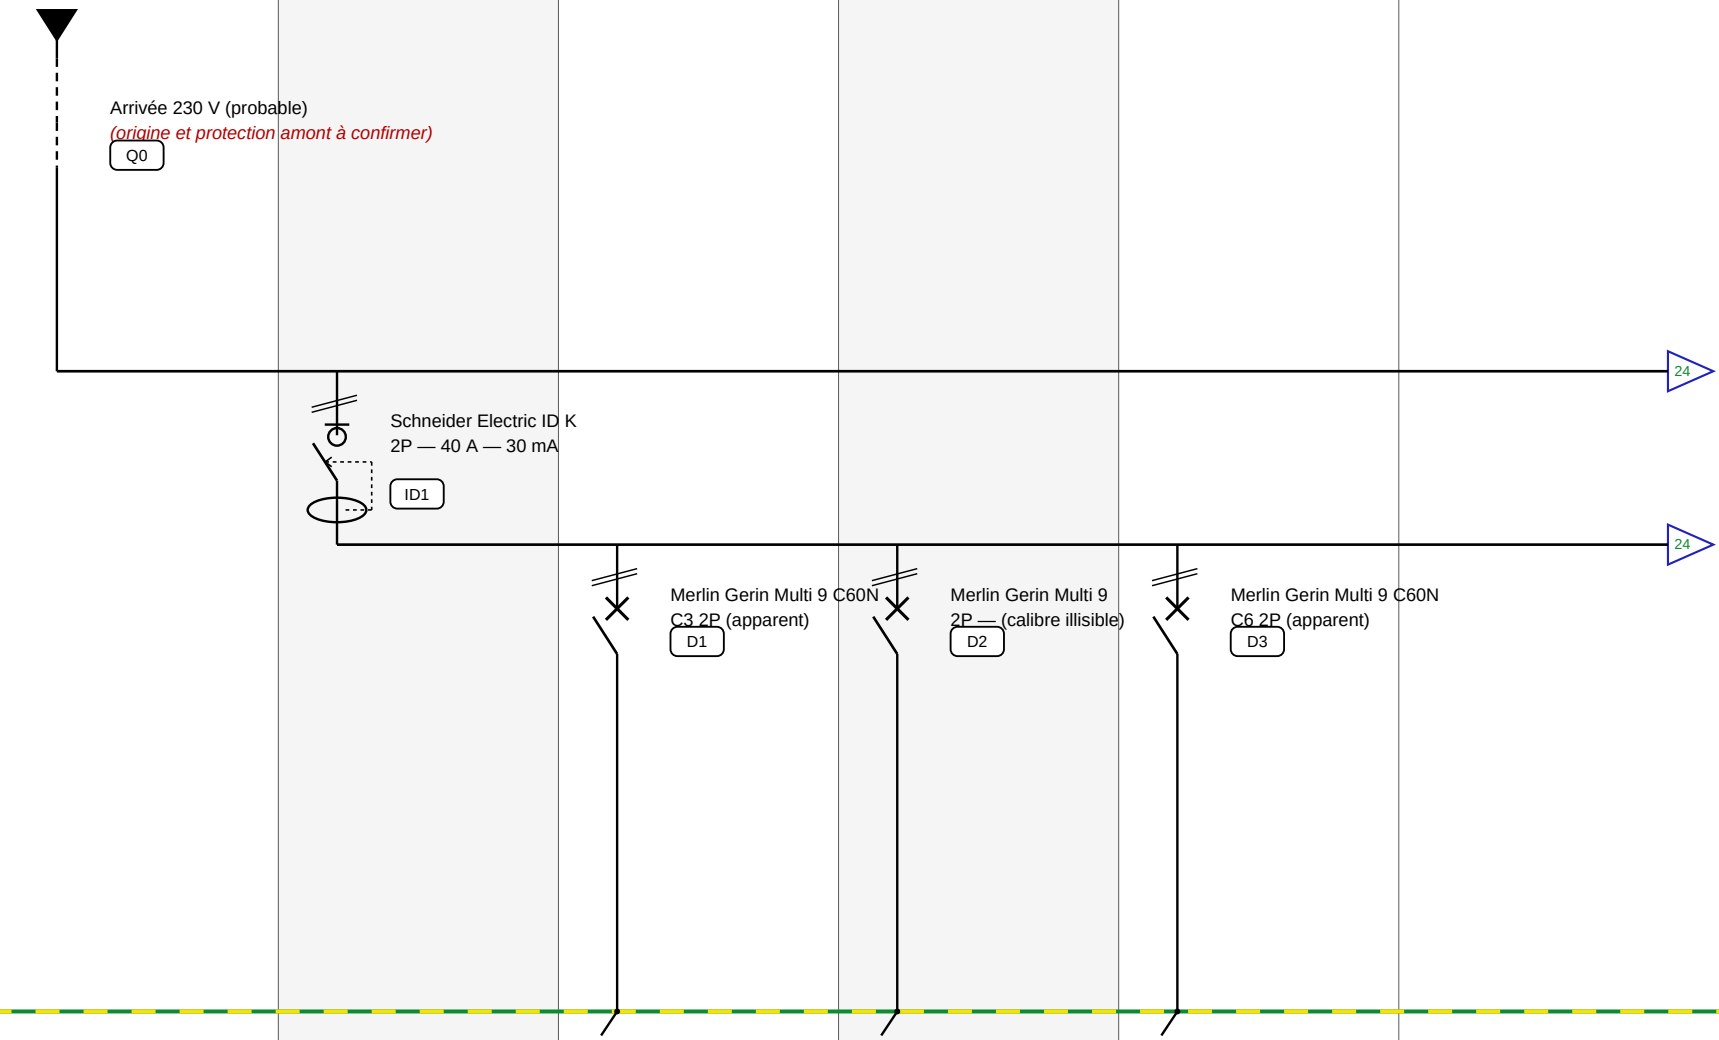
TD BAIE INFO

- Séparation exacte normal / ondulé à confirmer.
- Plaque signalétique et puissance de l'onduleur non relevées.

Sécurité — les circuits ondulés peuvent rester sous tension après coupure du général du coffret.
Consigner et vérifier avant toute intervention.
