SCHÉMA UNIFILAIRE — ÉTAT EXISTANT

Relevé des tableaux électriques existants — du comptage Enedis aux tableaux divisionnaires

Maître d'ouvrage	AKPINAR YUNUS
Adresse	8 rue Fingues — 33310 LORMONT — France
Contact	akpinar.yunus@outlook.fr
Nom du projet	Relevé tableaux électriques — état existant
Version	1.0
Date	31.08.2026
Origine des données	Relevé photographique de l'existant

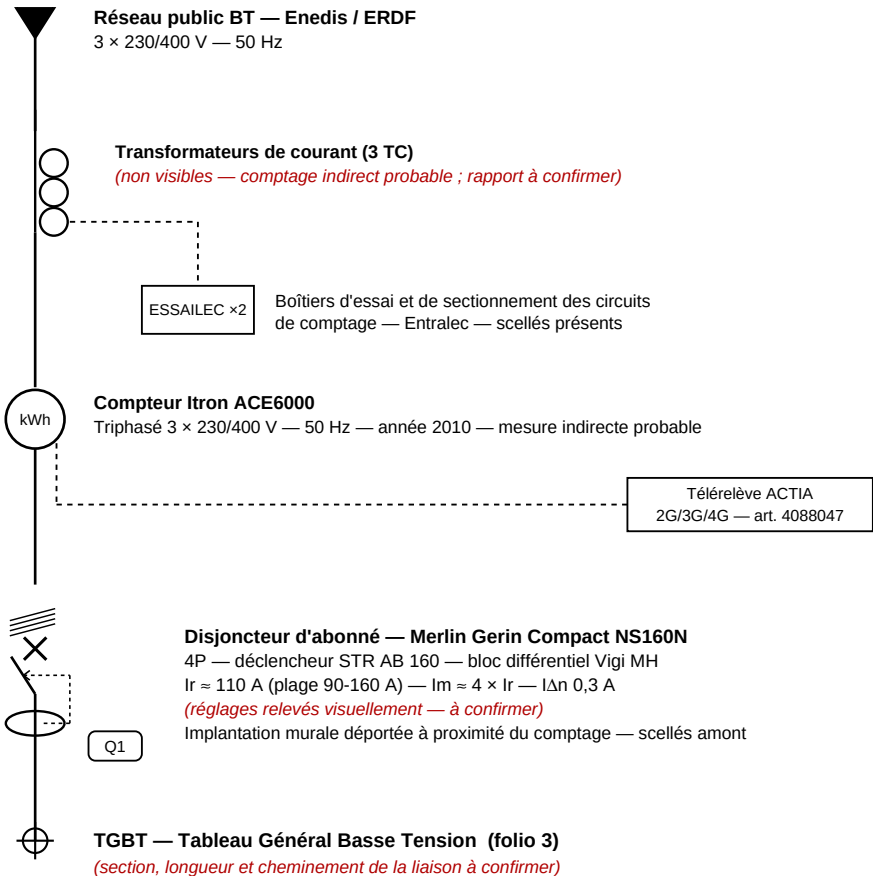
Comptage Enedis et disjoncteur d'abonné

STR AB 160 — Ir	Plage 90 à 160 A
Réglage Ir apparent	≈ 110 A — à confirmer
Réglage Im apparent	≈ 4 × Ir — à confirmer
Vigì MH — IΔn	0,3 A apparent — à confirmer
Vigì MH — temporisation	Réglable — position à confirmer
Commandes Vigì	T = test ; R = réarmement
Commande mécanique	Bouton rouge push-to-trip

Attention — 36 kA est le pouvoir de coupure Icu du NS160N à 380/415 V, et non l'Icc réel de l'installation, qui reste à déterminer.

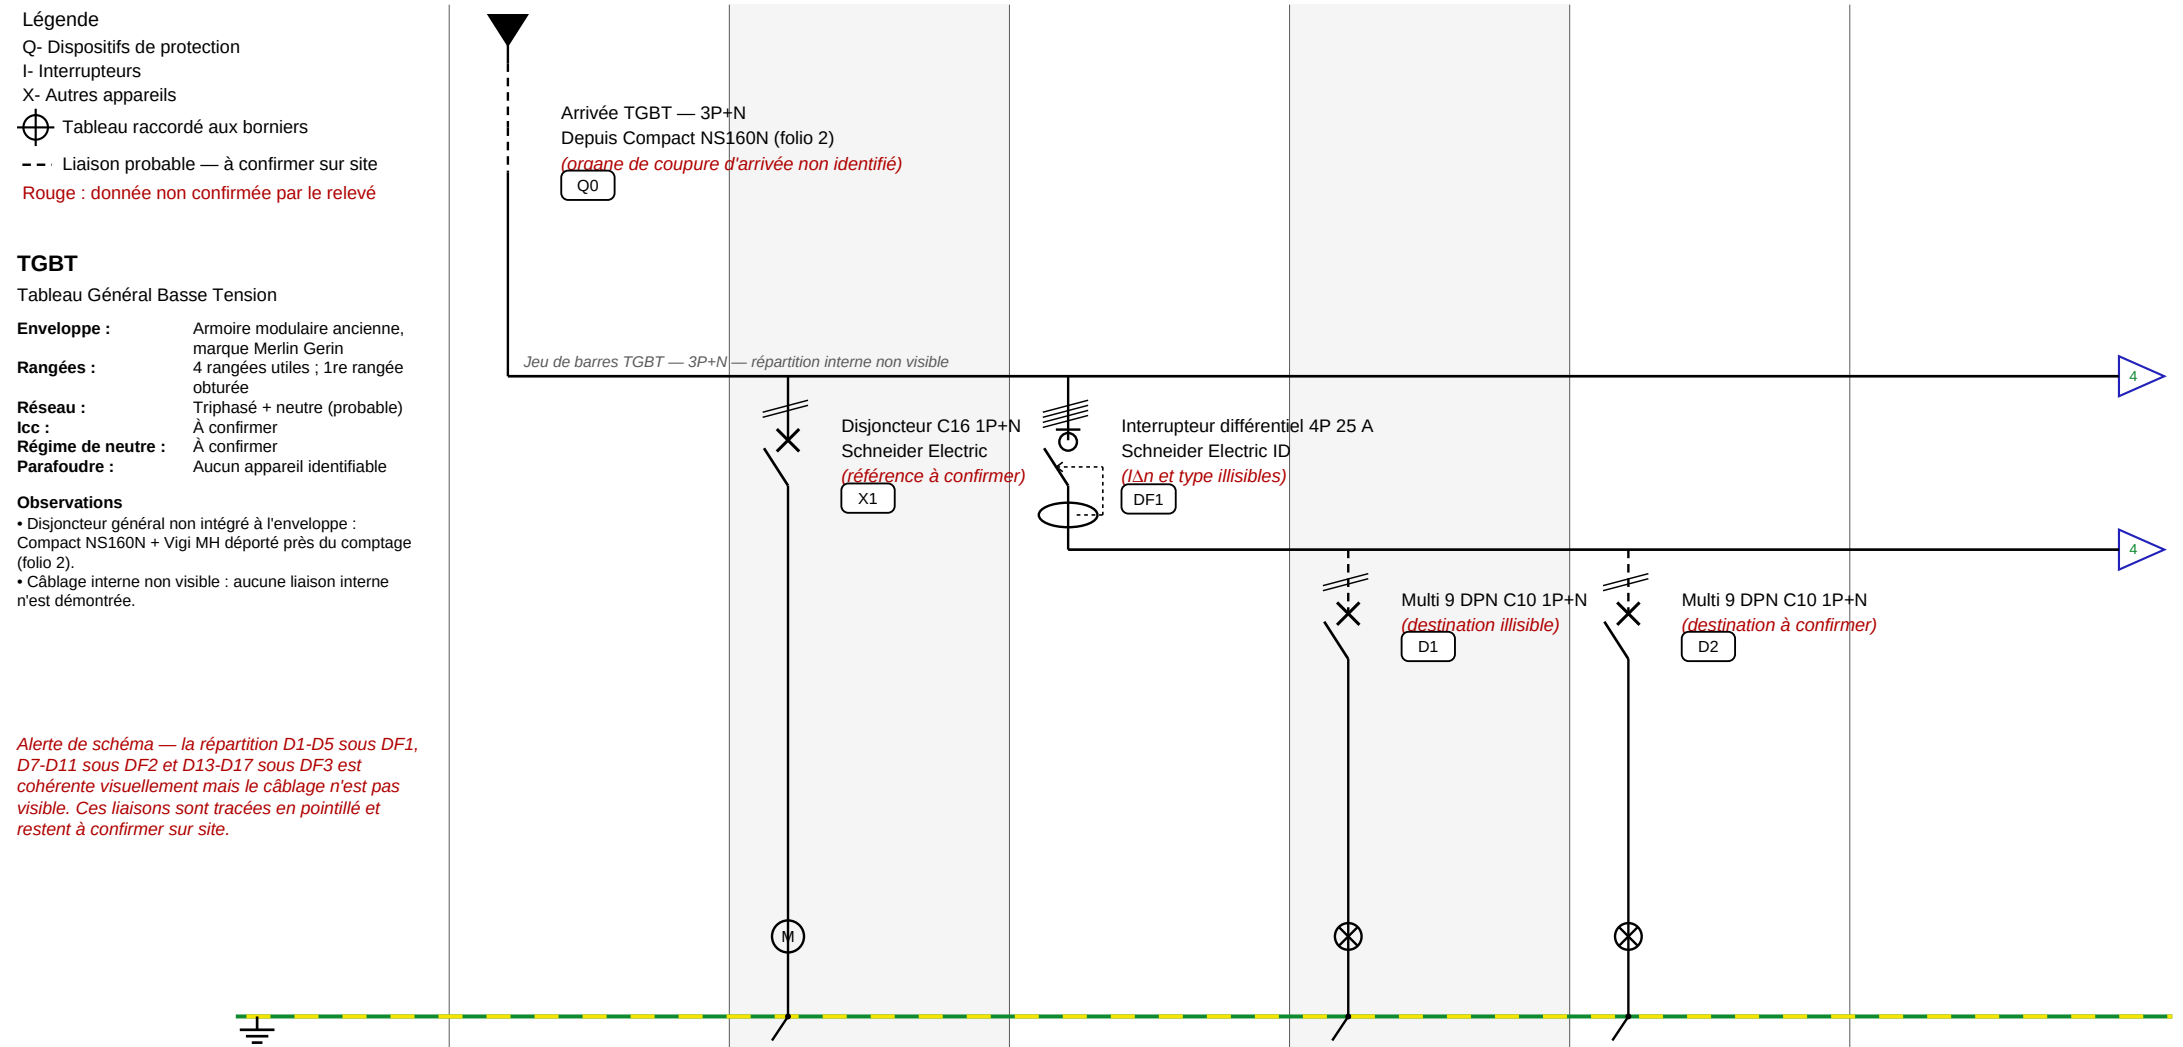
TGBT

- Disjoncteur général non intégré à l'enveloppe : Compact NS160N + Vigi MH déporté près du comptage (folio 2).
- Câblage interne non visible : aucune liaison interne n'est démontrée.

Alerte de schéma — la répartition D1-D5 sous DF1, D7-D11 sous DF2 et D13-D17 sous DF3 est cohérente visuellement mais le câblage n'est pas visible. Ces liaisons sont tracées en pointillé et restent à confirmer sur site.

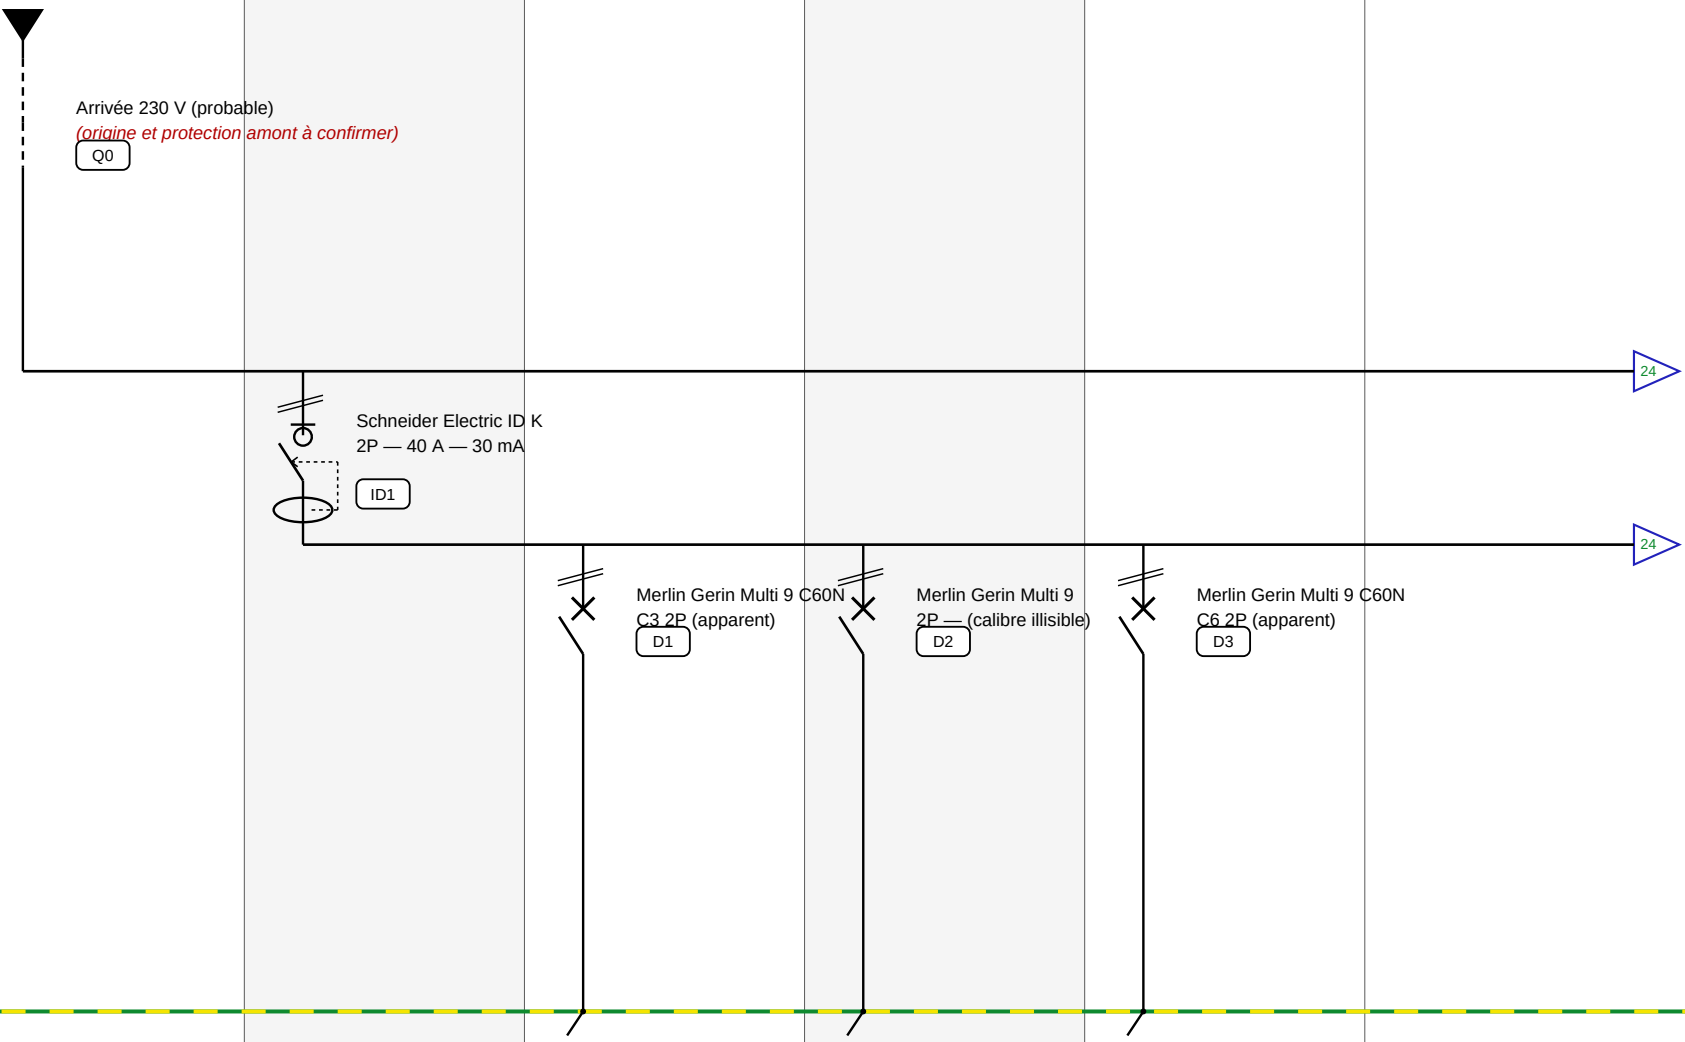
TD BAIE INFO

- Séparation exacte normal / ondulé à confirmer.
- Plaque signalétique et puissance de l'onduleur non relevées.

Sécurité — les circuits ondulés peuvent rester sous tension après coupure du général du coffret.
Consigner et vérifier avant toute intervention.
