TRIBUNALE di ROMA

Esecuzione Forzata: N°. Gen. 1553/2015

RELAZIONE di STIMA LOTTO unico

Relativo al bene immobile sito nel Comune di Roma al largo dell'Olgiate 15 - isola 63, lotto C, identificato al Catasto Fabbricati al foglio 37 p.lla 902 sub 1 e 2

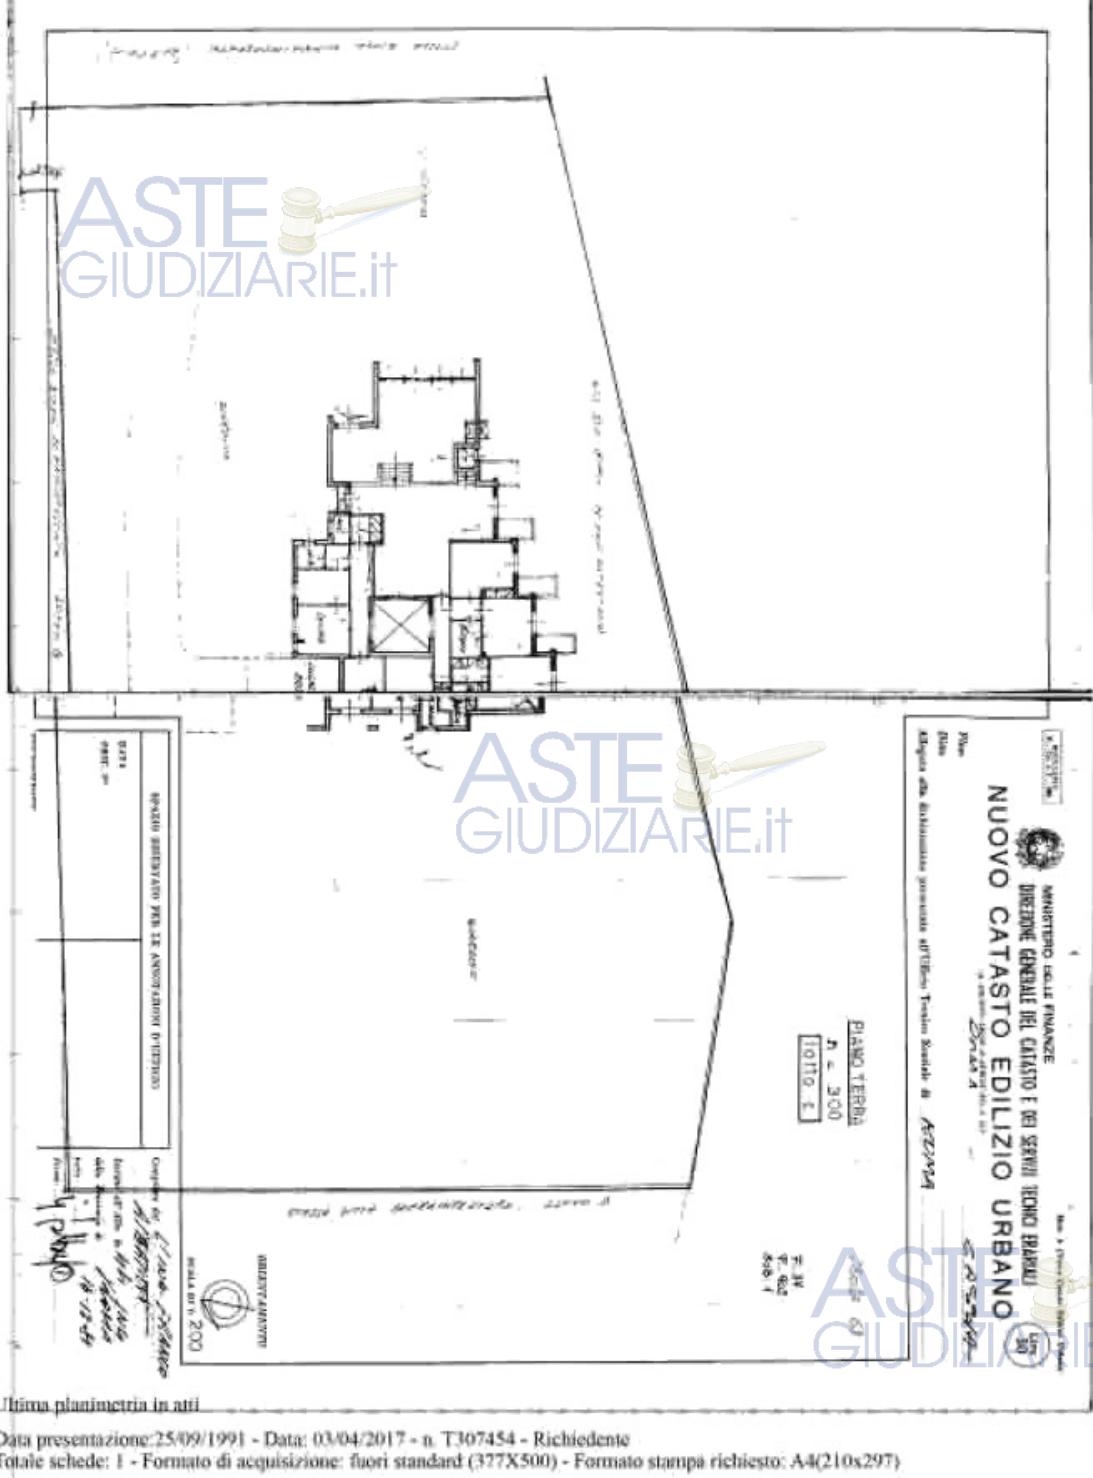
Figura n.2: Planimetria catastale sub 1

Vi è corrispondenza tra i dati identificativi dei beni contenuti nell'atto di pignoramento e nella visura catastale ma non nella planimetria catastale in quanto la consistenza dell'immobile è differente da quanto rappresentato graficamente.

A seguito di sopralluogo lo scrivente ha riscontrato che lo stato dei luoghi è difforme dalla planimetria catastale facente parte della documentazione a corredo della concessione edilizia in sanatoria n. 351628 del 15/6/2012 (*cfr allegato*), nella quale non sono riportati né i diversi ampliamenti al piano terra, né l'aggiunta del piano soppalco né tantomeno l'inglobamento del box auto alla superficie abitabile della casa e la dependance, costruita senza alcun titolo edilizio. Per sanare detta difformità sarà necessario presentare al Municipio XV una S.C.L.A. di ripristino ante operam per le parti abusivamente realizzate e una C.I.L.A. in sanatoria con successiva Variazione catastale per diversa distribuzione degli spazi interni, per le variazioni interne quali lo spostamento del bagno all'ingresso e la scala che conduce al soppalco.

Il tutto sarà realizzabile sostenendo una spesa complessiva compreso oneri fiscali e spese del professionista, di circa € 50.000,00 che verrà posta in decurtazione del valore di stima finale.

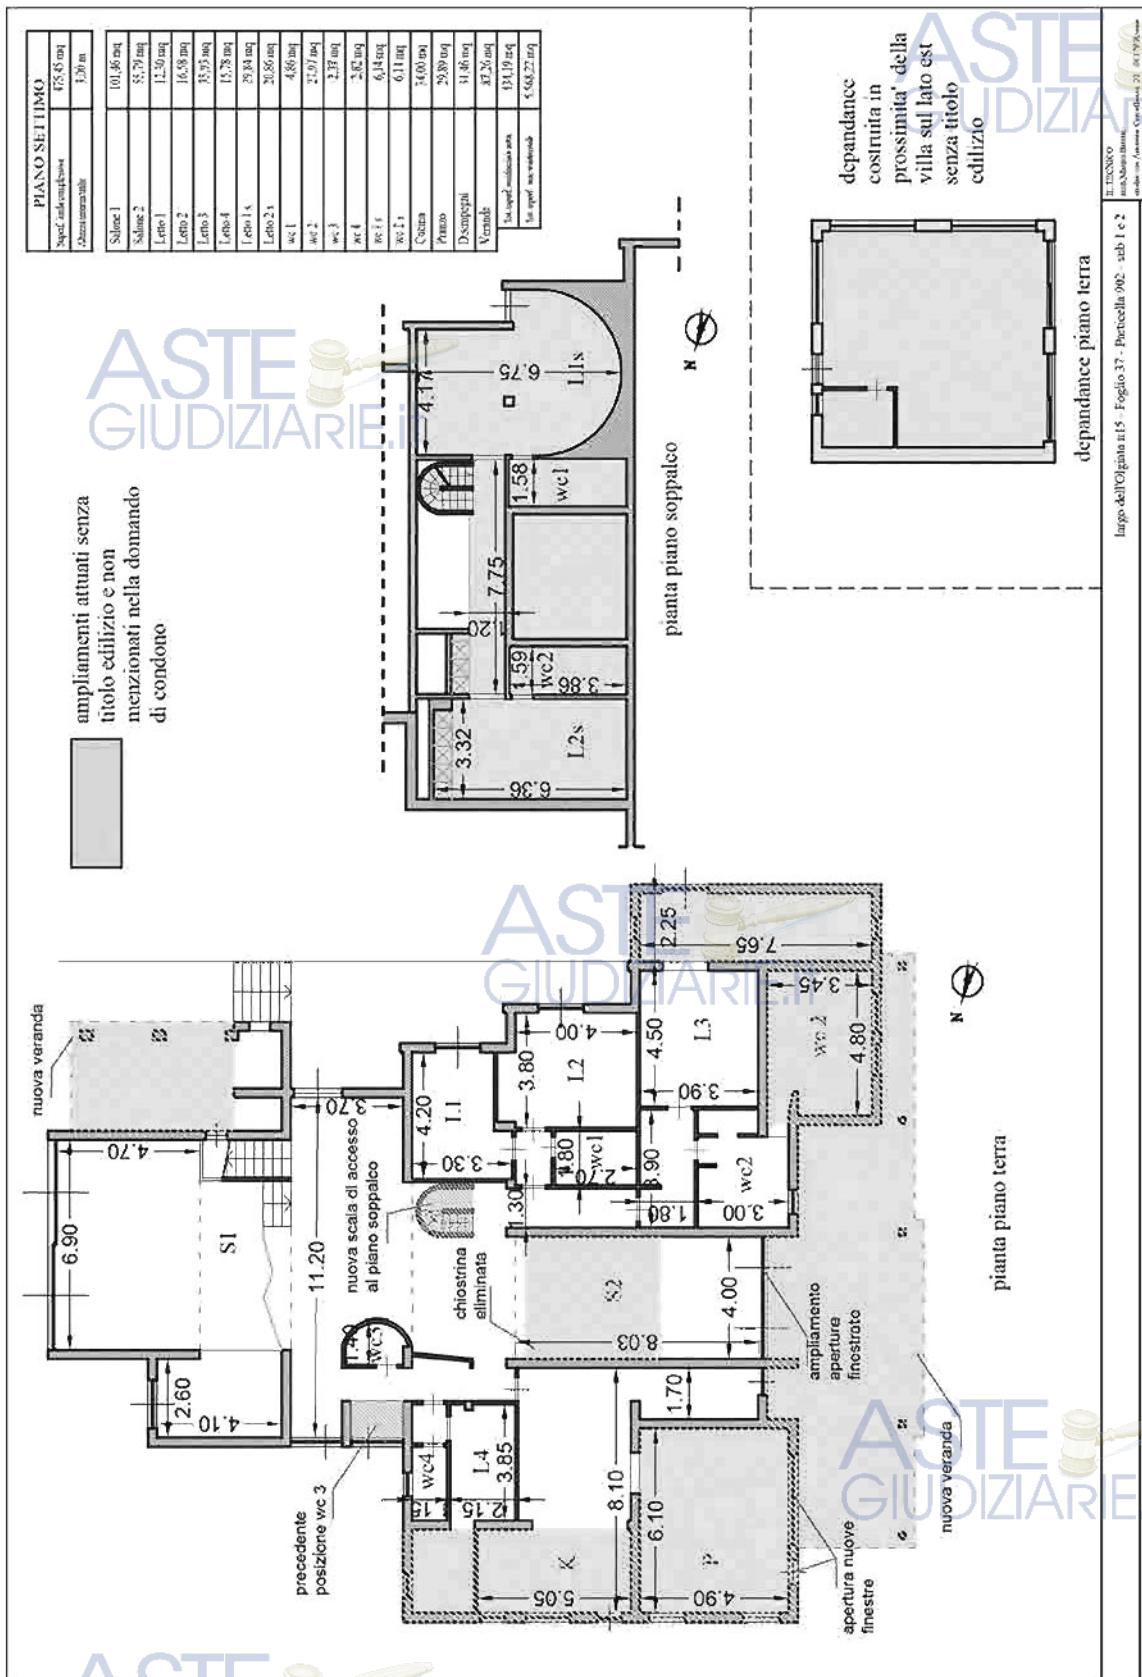
Figura n.4: Planimetria del villino oggetto di pignoramento

Il descritto stato dei luoghi non corrisponde alla attuale consistenza catastale.
