DDC/MTU Baureihe 2000, MTU/DDC Baureihe 4000
DDC/MTU Series 2000, MTU/DDC Series 4000

Tausch eines Sensorsteckers

Replacing sensor connectors

Ersetzen von Anschlußsteckern für Sensoren

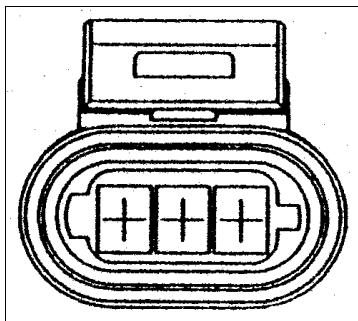
Frontansicht

Stecker für Kraftstoffniederdrucksensor 000 533 2483

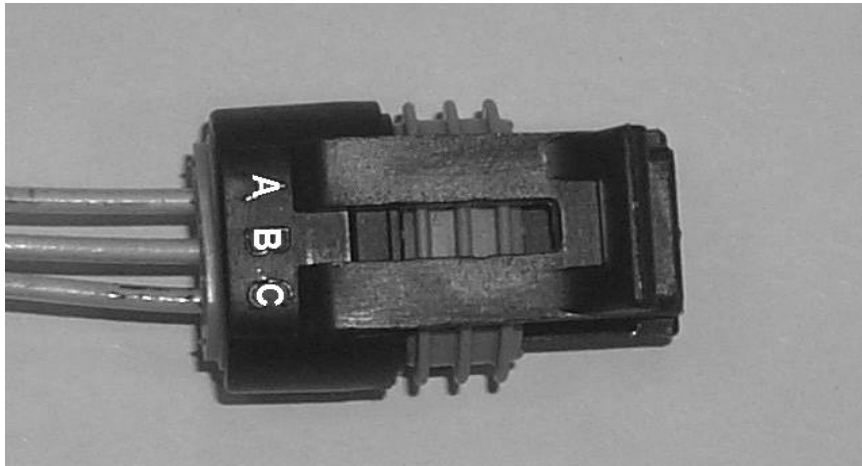
Abb. 1 Steckergehäuse mit den Positionen A, B, C

Nachdem man die Betriebsspannung (24V) ausgeschaltet hat, entfernt man das Schrumpfformteil komplett und notiert, wie die Adern in den Positionen A,B und C in den Stecker geführt werden (siehe Abb.1). Dann schneidet man mit einem geeigneten Seitenschneider den Anschlußstecker direkt am Stecker vom Kabelbaum ab.

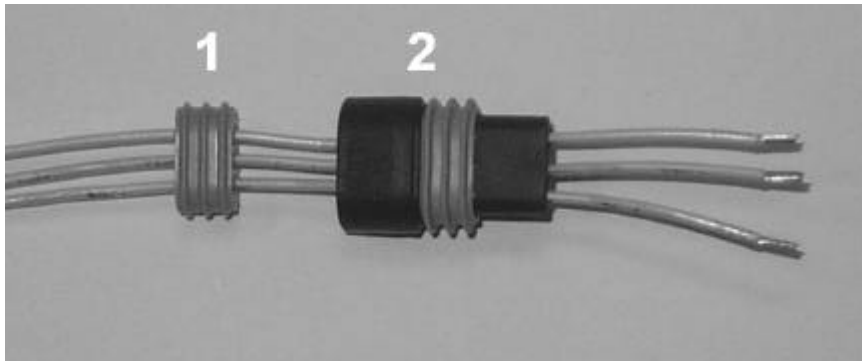
Abb. 2 Adern mit Kabeldichtung und Steckergehäuse

Anschließend schiebt man zuerst die Kabeldichtung (Abb. 2/1), dann das Steckergehäuse (Abb. 2/2) über die Anschlußkabel. Entsprechend der zuvor notierten Anschlußbelegung müssen die Adern in die Öffnungen der Positionen A, B und C am Steckergehäuse (siehe Abb. 1) eingeführt werden. Danach isoliert man die Aderenden ca. 0,5 cm ab.

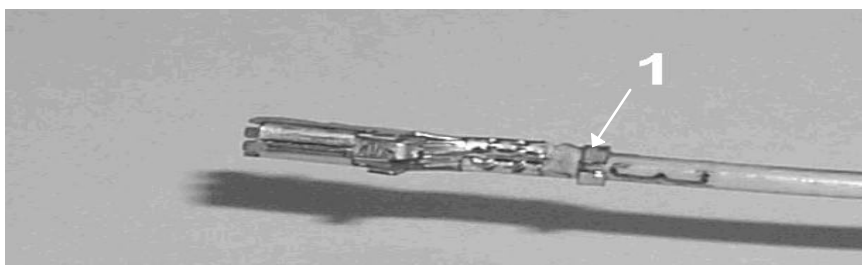
Abb. 3 Crimpfahne des Kontaktes an der Aderisolierung

Auf die Aderenden crimpst man jetzt die Kontakte. Es ist darauf zu achten, daß sich unter der letzten Crimpfahne des Kontaktes (Abb. 3/1) die Aderisolierung befindet und so eine Zugentlastung darstellt.
