CAS 24 / 40

Filtre d’admission colmaté

Équipement Compresseur d’air à vis · **Domaine** Filtration / aspiration

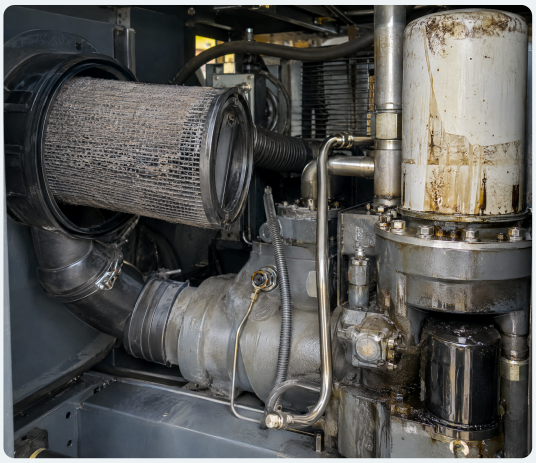
Baisse de capacité et dépression d’admission élevée.

Atelier poussiéreux; filtre non remplacé depuis longtemps.

Indicateur de colmatage actif ou perte de charge élevée.

Poussière accumulée réduisant l débit d’air aspiré.

Arrêter selon procédure; remplacer ou nettoyer le filtre conformément au fabricant.

Contrôler dépression, pression et intensité après remplacement.

Adapter la fréquence de remplacement à l’empoussièrem
