CAS 35 / 40

Refroidisseur air-huile encrassé

Équipement Compresseur d’air à vis · **Domaine** Thermique / échangeur

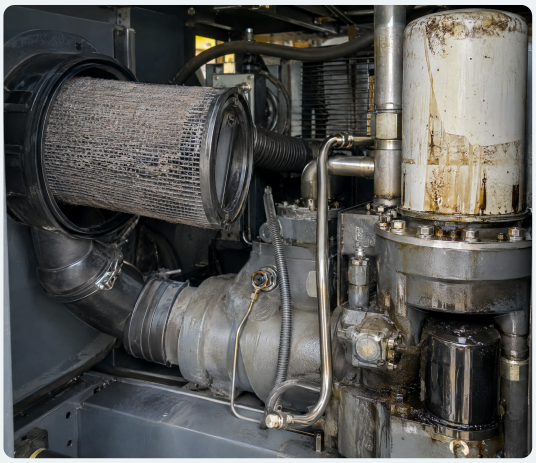
Température d’huile élevée malgré un niveau correct.

Environnement chargé en poussières et fibres.

Ailettes colmatées; différence de température anormale.

Échange thermique réduit par poussières ou huile déposée.

Arrêter; nettoyer avec méthode compatible sans déformer les ailettes.

Comparer températures avant/après nettoyage.

Inclure l’échangeur dans la ronde nettoyage.
