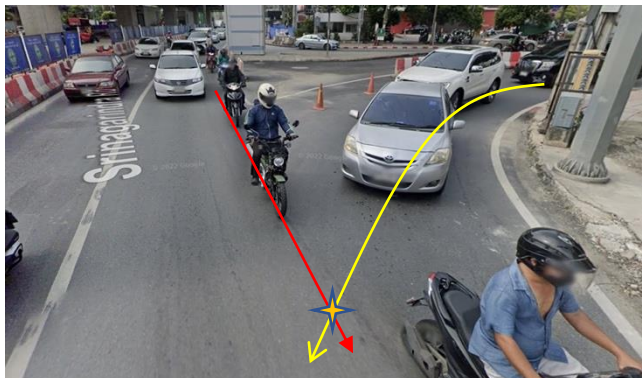
จุดที่ 1 : แยกพัฒนาการ (ถ.พัฒนาการ - ศรีนครินทร์) (พิกัด : [13.735236, 100.641140](#))

- สาเหตุการเกิดอุบัติเหตุ : 1) อุบัติเหตุจากการวิ่งตัด Lane จราจร
2) ความสว่างบริเวณใต้สะพาน มีปริมาณที่น้อย
3) อุปกรณ์ความปลอดภัย เป็นรูปแบบชั่วคราว

- แนวทางการแก้ไข : 1) ติดตั้งกรวย หรือ Plastic barrier ชั่วคราวเพื่อป้องกันการเกิดอุบัติเหตุจากการวิ่งตัด Lane จราจร
2) ตรวจสอบความสว่างบริเวณใต้สะพาน เนื่องจากอยู่ระหว่างการก่อสร้างรถไฟฟ้าสายสีเหลือง
เส้นจราจร/ป้าย อาจเกิดการชำรุดจากการก่อสร้าง เพราะฉะนั้นความสว่างในช่วงกลางคืนจึงจำเป็นต้องมีเพียงพอต่อการจราจร
3) เนื่องจากอยู่ในการก่อสร้างรถไฟฟ้าสายสีส้ม การติดตั้งอุปกรณ์ความปลอดภัยจึงอยู่ในรูปแบบชั่วคราว

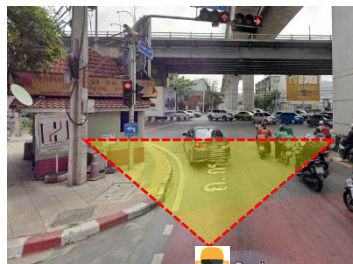
จุดที่ 3 : แยกวงค์สว่าง (ถนนวงค์สว่าง ตัดถนนกรุงเทพ-นนทบุรี) (พิกัด : [13.828467, 100.528340](#))

บริเวณทางแยก พบว่า Intersection sight distance, ISD ถูกบดบังจากเสาไฟฟ้า ป้อมจราจร ป้ายโฆษณา ทำให้รถที่จะเลี้ยวซ้ายมองไม่เห็นคนข้ามถนนบนทางข้ามที่อยู่บริเวณแยก ถึงแม้ว่าตามทางแยกจะติดป้าย “หยุดให้ทางก่อนผ่าน” และ “เลี้ยวซ้ายผ่านตลอด” เพื่อแก้ไขปัญหาดังกล่าวแต่มีขนาดเล็กผู้ขับขี่อาจไม่ทันสังเกตเห็นได้

แนวทางการแก้ไข : 1) ติดตั้งป้ายเตือน “เลี้ยวซ้ายระวังทางข้าม” เพิ่มเติม โดยให้มีขนาดที่ผู้ขับขี่มองเห็นได้ชัดเจนก่อนเลี้ยวซ้าย

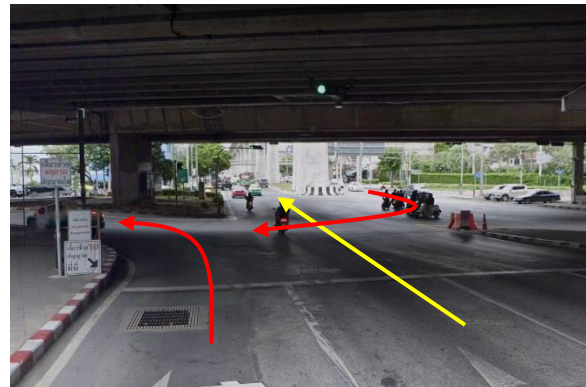
จุดที่ 4 : แยกบางหว้า (ถนนเพชรเกษม ตัดถนนราชพฤกษ์) (พิกัด : [13.720691, 100.457700](#))

- สาเหตุการเกิดอุบัติเหตุ : 1) เกิดจากรถที่วิ่งมาทางถนนราชพฤกษ์และรถที่มาจากคอนโดมิเนียมข้างเคียง เลี้ยวซ้ายเข้าสู่ถนนเพชรเกษม 2 ช่องจราจร เกิดการตัดกันของกระแสจราจรกับถนนเพชรเกษมขาออก
- 2) มีการปิดกั้นช่องจราจรฝั่งถนนเพชรเกษมขาออกจาก 3 ช่องเหลือ 2 ช่อง ทำให้รถที่วิ่งมาทางตรงต้องเบี่ยงขวาเพื่อเข้าสู่ช่องจราจร อาจเป็นสาเหตุให้เกิดการเฉี่ยวชนได้
- 3) รถจักรยานยนต์เข้ามาขอเลี้ยวขวาไปถนนราชพฤกษ์ตรงแยก เกิดความเสี่ยงในการเกิดอุบัติเหตุได้

- แนวทางการแก้ไข : 1) ปรับปรุงเครื่องหมายจราจรให้ชัดเจนในเบื้องต้น และตีเส้นแบ่งช่องจราจรระเบียบจราจร
- 2) ลดช่องจราจรเลี้ยวซ้ายจากถนนราชพฤกษ์เข้าสู่ถนนเพชรเกษมเหลือ 1 ช่องจราจรเพื่อป้องกันปัญหาการตัดกันของกระแสจราจร
- 3) ส่งหนังสือประสานงานไปยังกรมทางหลวงชนบท (พื้นที่รับผิดชอบของกรมทางหลวงชนบท)
- 4) เพิ่มเติมไฟส่องสว่างภายในบริเวณแยก

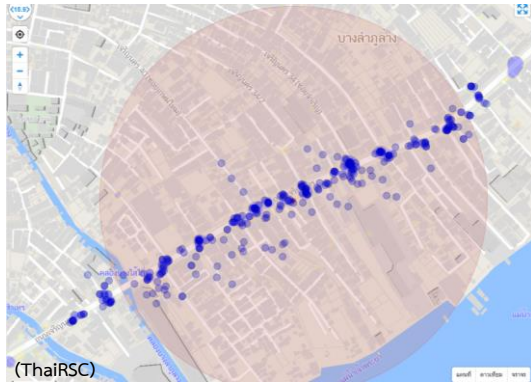
สาเหตุการเกิดอุบัติเหตุ : 1) มีการฝ่าฝืนเครื่องหมายจราจรบนพื้นทาง โดยรถจักรยานยนต์มักจะเข้าไปจอดหลบแดดบริเวณทางแยก ทำให้รถที่วิ่งมาจากฝั่งตรงข้ามมีโอกาสเฉี่ยวชนได้
2) บริเวณทางแยกมีแสงสว่างไม่เพียงพอ ทำให้ทัศนวิสัยของผู้ขับขี่ลดลง

เส้นแนวช่องเดินรถผ่านทางแยก

ช่องจอดรถจักรยานยนต์

แนวทางการแก้ไข : 1) ติดตั้งจอจราจรจักรยานยนต์ฝั่งถนนสมเด็จพระเจ้าตากสิน

2) ปรับปรุงระบบไฟส่องสว่างในพื้นที่ทางแยก

3) ติดเส้นแนวช่องเดินรถผ่านทางแยก เพื่อให้ผู้ขับขี่ไม่สับสนระหว่างช่องเดินรถ

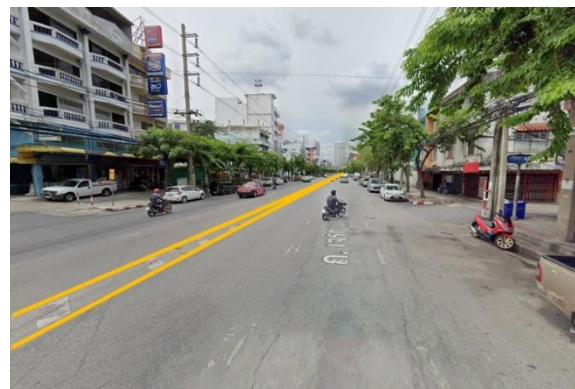
จุดที่ 6 : ถนนเจริญนคร บริเวณซอย 39 - 47 (พิกัด : 13.711271, 100.49950)

สาเหตุการเกิดอุบัติเหตุ : 1) คาดว่ามีรถจอดติดขอบทางบริเวณจุดห้ามจอด (เส้นขาว-แดง) ทำให้บดบังทัศนวิสัยและการมองเห็นของรถทางหลักไม่เห็นรถออกเลี้ยวออกจากซอย รวมทั้งรถที่ออกจากซอย เลี้ยวตัดกระแสรถจากทางตรง

แนวทางการแก้ไข : 1) ประสาน สน.ท้องที่ บังคับใช้กฎหมาย กวดขันการจอดรถติดขอบทางในจุดห้ามจอด

2) ปรับปรุงเส้นจราจร และเกาะสี่มุมติ บนพื้นทาง

3) ติดตั้งหมุดสะท้อนแสง (Road Stud) ใหม่ หรือเทปเส้นจราจรสะท้อนแสง ตามแนวเกาะสี่มุมติ ถ.เจริญนคร

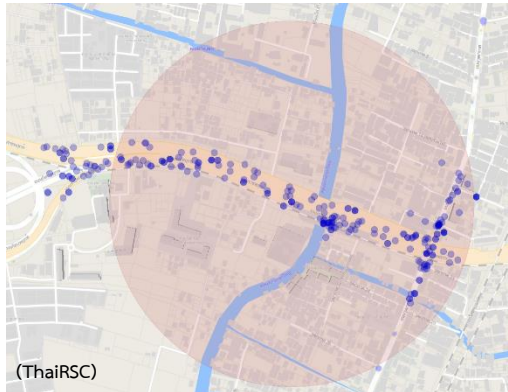
สาเหตุการเกิดอุบัติเหตุ : 1) คาดว่าไหล่ทางแคบ ทำให้รถจักรยานยนต์ออกมาวิ่งร่วมกับรถยนต์ และเบี่ยงตัดช่องจราจรไป-มา
2) คาดว่ารถยนต์เบียดเบี่ยงตัดเข้าช่องจราจรกระชั้นกัน จนเกิดการเฉี่ยวชนกัน
3) สภาพภาพของถนนมีลักษณะเป็นทางตรงยาว อาจทำให้ผู้ขับขี่ใช้ความเร็วเกินกำหนด
4) บริเวณพื้นที่ข้างทางมีป้ายโฆษณาและอาคารริมน้ำเป็นจุดดึงดูดสายตาผู้ขับขี่ อาจทำให้ขาดสมาธิในการขับรถ

เส้นชะลอความเร็ว (RUMBLE STRIPS)

หลักล้มลุก

แนวทางการแก้ไข : 1) ติดตั้งเส้นชะลอความเร็ว (RUMBLE STRIPS) บริเวณเชิงลาดสะพาน

2) ติดตั้งหลักล้มลุกเพื่อจัดการจราจร ป้องกันรถฝ่าฝืนเครื่องหมายเกาะสี่มุม

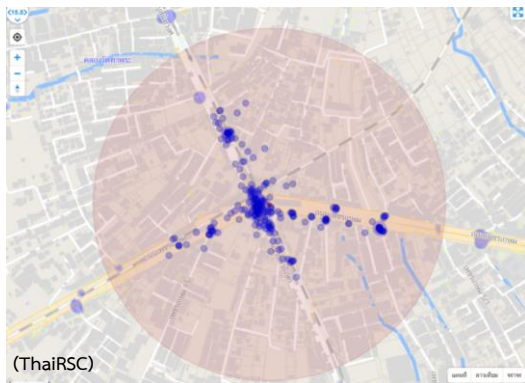
สาเหตุการเกิดอุบัติเหตุ : 1) สภาพของถนนราชพฤกษ์ ใกล้สถานี BTS วุฒากาศ มีลักษณะเป็นทางยกระดับ 6 ช่องจราจร ไป-กลับ ทำให้ผู้ขับขี่อาจใช้ความเร็วเกินกำหนด เสี่ยงต่อการเกิดอุบัติเหตุเมื่อเจอรถที่มาจากทางร่วม
2) รถจักรยานยนต์เข้ามาวิ่งในช่องทางขวา ซึ่งเสี่ยงต่อการเกิดอุบัติเหตุ

ป้ายเตือนจำกัดความเร็ว

ป้ายเตือนทางร่วม

ป้ายแนะนำจักรยานยนต์ชิดซ้าย

แนวทางการแก้ไข : 1) ประสานงานไปยังกรมทางหลวงชนบท ซึ่งเป็นผู้รับผิดชอบ

2) ติดตั้งป้ายเตือนจำกัดความเร็ว

3) ติดตั้งป้ายเตือนระวังรถทางร่วม

4) ติดตั้งป้ายแนะนำจักรยานยนต์ชิดซ้าย

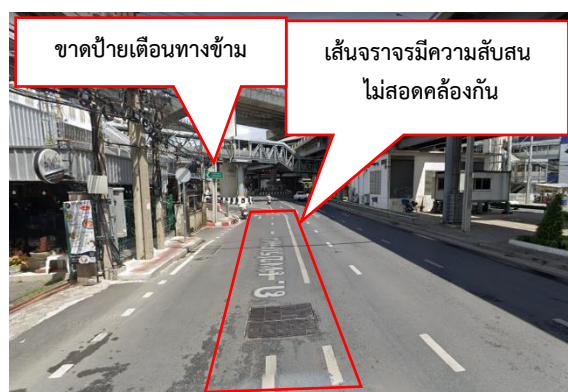
จุดที่ 9 : แยกท่าพระ (ถนนรัชดาภิเษก ตัดถนนจรัญสนิทวงศ์ ตัดถนนเพชรเกษม)

สาเหตุการเกิดอุบัติเหตุ : 1) จักรยานยนต์มีการฝ่าฝืนจราจร (จอดทับเส้นทางม้าลาย, จอดล้ำเข้ามาในบริเวณแยก)

2) รถที่ลงอุโมงค์มีการใช้ความเร็วที่เกิดกำหนดและถนนลื่นเมื่อฝนตก

3) แสงสว่างบริเวณแยกไม่เพียงพอ อาจเป็นสาเหตุให้ทัศนวิสัยในการขับขี่ลดลง

4) ผู้ขับขี่มีการฝ่าฝืนสัญญาณไฟจราจร

5) ไม่มีป้ายเตือนทางข้ามบริเวณทางม้าลายที่ตรงกับช่องจราจรซ้ายสุด อาจทำให้ผู้ขับขี่ไม่ทันระวัง

แนวทางการแก้ไข : 1) ประสานงานกับเจ้าหน้าที่ตำรวจกวดขันวินัยจราจร

2) ติดตั้งป้ายเตือนจำกัดความเร็วในบริเวณอุโมงค์

3) ติดตั้งอุปกรณ์อำนวยความสะดวกภายในอุโมงค์ เช่น หมุดสะท้อนแสงหรือติดตั้งเทพจราจร, การฉาบสีกันลื่นพื้นผิวทาง

4) ปรับปรุงแสงสว่างภายในบริเวณแยกและภายในอุโมงค์

5) ติดตั้งป้ายเตือนทางข้าม

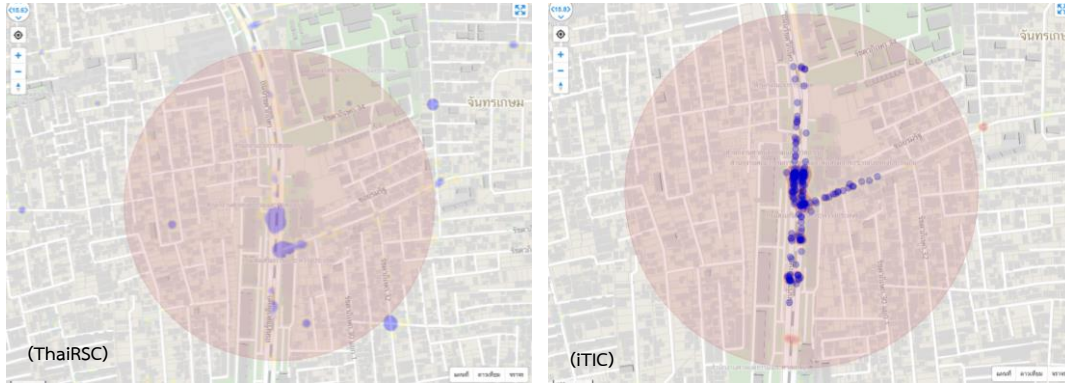
สาเหตุการเกิดอุบัติเหตุ : 1) แยกดังกล่าวมีการจัดการจราจรโดยห้ามรถที่มาจากถนนประชาอุทิศ เลี้ยวขวามุ่งไปแยกพระราม 9 และในฝั่งตรงข้ามบางช่วงเวลา (มีการจัดการจราจรโดยใช้กรวยจราจร) ห้ามรถที่มาจากซอยรามคำแหง 39 เลี้ยวขวาหรือตรงไป ถ.ประชาอุทิศ (มีการจัดการจราจรโดยใช้แบบรีเออร์คอนกรีต) 2) อุบัติเหตุมักเกิดขึ้นจากการฝ่าฝืนการจัดการจราจรดังกล่าว โดยเฉพาะรถจักรยานยนต์ที่มักฝ่าฝืน เลี้ยวขวาจาก ถ.ประชาอุทิศ , ซ.รามคำแหง 39 เลี้ยวขวาตัดกระแสนจราจรกับรถที่มาจากถนนประดิษฐ์มนูธรรมซึ่งเป็นทิศทางหลัก จึงทำให้เสี่ยงต่อการเกิดอุบัติเหตุ

การจัดการจราจรห้ามเลี้ยวขวาริเวณแยกประชาธรรม

รูปแบบการฝ่าฝืน

การฝ่าฝืนทิศทางจราจร

แนวทางการแก้ไข : ประสานตำรวจจราจรเพื่อควบคุมวินัยจราจร

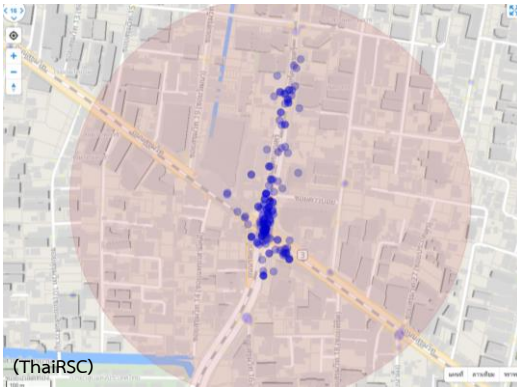
สาเหตุการเกิดอุบัติเหตุ : ถนนประเสริฐมนูกิจและถนนประดิษฐ์มนูธรรมเป็นถนนสายหลักมีปริมาณจราจรหนาแน่น และรถใช้ความเร็วสูง ปัจจุบันมีการวางแบรีเออร์คอนกรีตกันเพื่อห้ามรถที่มาจากถนนประดิษฐ์มนูธรรมตัดกระแสจราจรบนถนนประเสริฐมนูกิจ โดยให้ใช้สะพานข้ามทางแยกดังกล่าวแทน ประกอบกับทางเข้า-ออก ตลาดหัวมุมซึ่งอยู่ใกล้กับบริเวณแยกดังกล่าว จึงส่งผลให้เกิดการตัดกระแสจราจรจากรถที่เข้า-ออก ตลาด และรถที่ใช้สะพานข้ามแยกขับด้วยความเร็วสูง จึงมักเกิดอุบัติเหตุรถเฉี่ยวชนบนสะพานข้ามแยกดังกล่าว

หลักล้มลูกพลาสติกสะท้อนแสง

เส้นชะลอความเร็ว

แนวทางการแก้ไข : 1) ปรับปรุงเส้นจราจรและจัดทำเส้นชะลอความเร็ว (rumble strips) บริเวณก่อนถึงทางแยก และทางขึ้น - ลง สะพานข้ามทางแยก

2) ติดป้ายจำกัดความเร็ว เพื่อให้รถใช้ความเร็วที่เหมาะสม

3) ประสานกรมทางหลวงติดตั้งหลักกั้นลูกพลาสติกสะท้อนแสง หรือแบรีเออร์คอนกรีตเพิ่มเติม เพื่อกันรถ ที่มาจากถนนประดิษฐ์มนูธรรมตัดกระแสจราจรบนถนนประเสริฐมนูกิจ

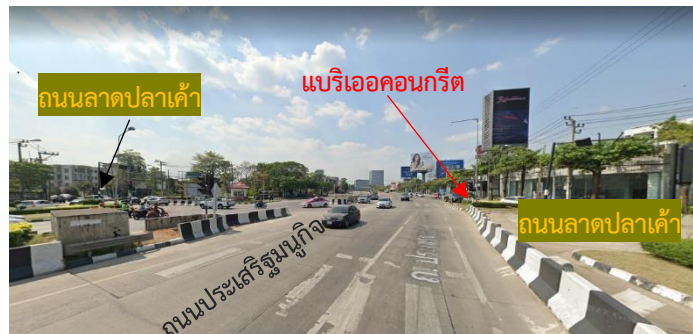
ทางแยกถนนประเสริฐมนูกิจตัดถนนลาดปลาเค้า

สาเหตุการเกิดอุบัติเหตุ : ถนนประเสริฐมนูกิจและถนนลาดปลาเค้า เป็นถนนสายหลักมีปริมาณจราจรหนาแน่น และรถใช้ความเร็วสูง ปัจจุบันกรมทางหลวงได้จัดการจราจรบริเวณทางแยกใหม่ จากเดิมที่มีลักษณะเป็นสี่แยกมีสัญญาณไฟจราจรควบคุมการจราจรเปลี่ยนเป็นสามแยก โดยการนำแบบรีเออร์คอนกรีตมาวางปิดถนนลาดปลาเค้า ด้านทิศเหนือ เพื่อกันรถไม่ให้รถที่มาจากถนนลาดปลาเค้าตัดกระแสจราจรบนถนนประเสริฐมนูกิจ ดังนั้นรถที่มาจากถนนลาดปลาเค้า หากต้องการมุ่งหน้าสู่ถนนลาดปลาเค้าต้องเลี้ยวซ้ายเพื่อกลับรถบนถนนประเสริฐมนูกิจก่อน จึงจะสามารถเลี้ยวเข้าสู่ถนนลาดปลาเค้าได้ และปิดจุดกลับรถบนถนนประเสริฐมนูกิจที่ห่างจากแยกดังกล่าวระยะประมาณ 70.00 เมตร เพื่อลดการเกิดอุบัติเหตุ เนื่องจากการตัดกระแสจราจร โดยให้ใช้จุดกลับรถบริเวณใกล้เคียงประเสริฐมนูกิจ 15 แทน แต่มักจะมีกลุ่มผู้ใช้รถจักรยานยนต์ฝ่าฝืนสัญญาณไฟจราจรบริเวณทางแยกเป็นประจำโดยเฉพาะเวลากลางคืน จึงเป็นสาเหตุให้เกิดอุบัติเหตุรถเฉี่ยวชนเป็นประจำ

แนวทางการแก้ไข : 1) ประสานสน.ท้องที่ กวดขันวินัยจราจร โดยเฉพาะกลุ่มผู้ใช้รถจักรยานยนต์ที่มักจะฝ่าฝืนสัญญาณไฟจราจร และการขับชื้อย้อนศร 2) ประชาสัมพันธ์เผยแพร่การจัดกิจกรรมรณรงค์ เพื่อเสริมสร้างจิตสำนึกเรื่องความปลอดภัยในการใช้รถใช้ถนน โดยประชาชนมีส่วนร่วมในการป้องกันและลดอุบัติเหตุทางถนนอย่างยั่งยืน
อุปกรณ์ที่ติดตั้ง/ดำเนินการ : ไม่มีการติดตั้งอุปกรณ์

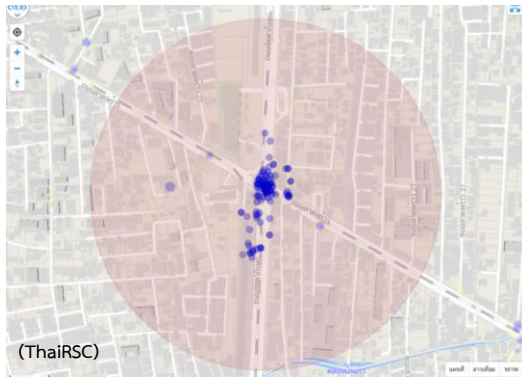
สาเหตุการเกิดอุบัติเหตุ : 1) คาดว่ามีรถจากทางหลักเบี่ยงตัดออกทางคูขนาน
2) คาดว่ารถลงจากสะพานข้ามแยกตากสินด้วยความเร็วสูง และมีรถจากทางคูขนานเบี่ยงเข้าทางหลัก

หลักล้มลุก

เครื่องหมายเตือนบนพื้นทาง

แนวทางการแก้ไข : 1) ติดตั้งหลักล้มลุกเพื่อบังคับทิศทาง

2) เพิ่มเครื่องหมายเตือนบนพื้นทาง เช่น เส้นชะลอความเร็ว และตรวจสอบไฟฟ้าแสงสว่างบริเวณใต้สถานีรถไฟฟ้าโพธิ์นิมิตร

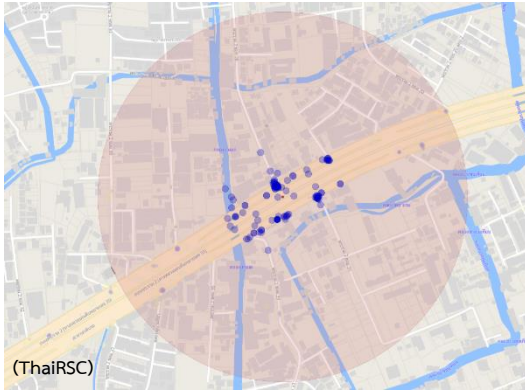
สาเหตุการเกิดอุบัติเหตุ : 1) บริเวณดังกล่าวอยู่ระหว่างโครงการก่อสร้างรถไฟฟ้า บางช่วงมีการบล็อกรถจราจร ทำให้เกิดการเฉี่ยวชนกันทั้งบนสะพานและทางแยก

2) สะพานข้ามแยกรัชดา-ลาดพร้าว มีข้อบังคับเจ้าพนักงานจราจรห้ามรถจักรยานยนต์ขึ้นสะพานดังกล่าว แต่มักมีรถจักรยานยนต์ฝ่าฝืน จึงทำให้เกิดอุบัติเหตุ

ตัวอย่างการเกิดอุบัติเหตุที่เกิดจากการฝ่าฝืนกฎหมาย

แนวทางการแก้ไข : ประสานตำรวจจราจรเพื่อลดชั้นวินัยจราจร
อุปกรณ์ที่ติดตั้ง/ดำเนินการ : ไม่มีการติดตั้งอุปกรณ์

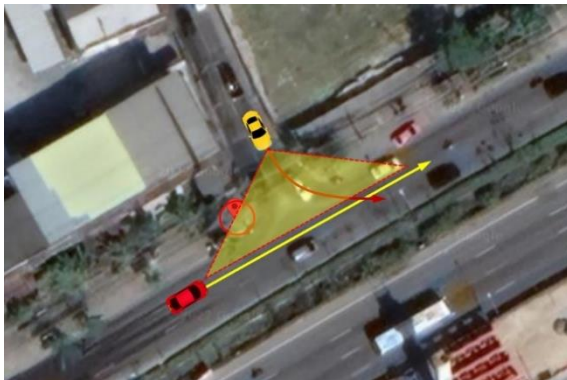
สาเหตุการเกิดอุบัติเหตุ : 1) คาดว่าระยะมองเห็นปลอดภัยที่ทางแยก (Intersection Sight Distance, ISD) ไม่เพียงพอ ถูกเสาส่งไฟฟ้าแรงสูงบริเวณหน้าปากซอยบดบังทัศนวิสัยและการมองเห็น ทำให้รถที่จะเลี้ยวซ้ายออกจากถนนพระรามที่ 2 ซอย 28 มองไม่เห็นรถจากเส้นทางตรง

แนวทางการแก้ไข : 1) ติดตั้งกระจกโค้งจราจร บริเวณปากซอยพระรามที่ 2 ซอย 28

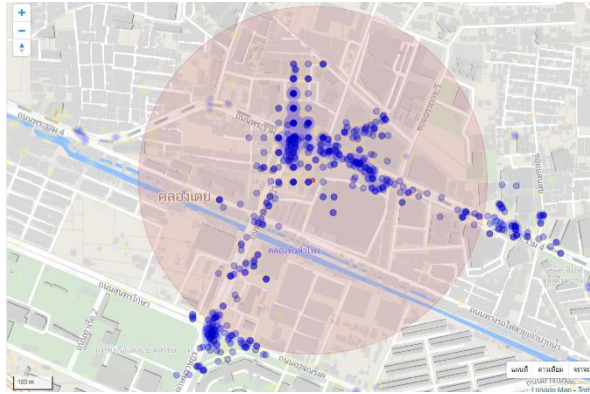
สาเหตุการเกิดอุบัติเหตุ : 1) คาดว่ารถที่ออกจากซอยเพชรเกษม 70 พุ่งตรงไปจุดกลับรถเพื่อเลี้ยวขวา ทำให้เกิดการตัดกระแสรถทางตรงที่เข้ามาด้วยความเร็ว

แบรีเออร์

แนวทางการแก้ไข : 1) ปิดจุดกลับรถ โดยให้รถที่ออกจากซอยเพชรเกษม 70 เลี้ยวซ้ายไปกลับรถที่สามแยกบางแค ซึ่งเป็นจุดที่เจ้าพนักงานจราจรอนุญาตให้กลับรถได้ ห่างจากจุดเดิมประมาณ 500 ม.

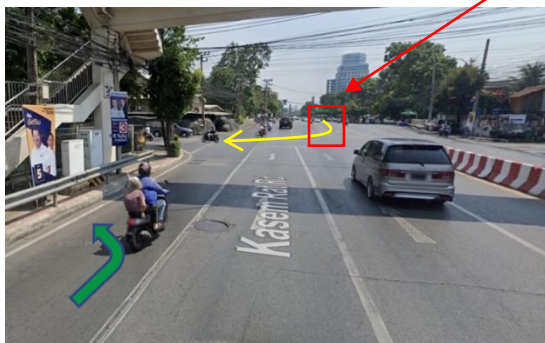
- สาเหตุการเกิดอุบัติเหตุ :
- 1) มีรถฝ่าฝืนวินัยจราจรในจุดที่มีป้ายห้าม
 - 2) รถที่ออกจากซอยและทางตรง ตัดกระแสจราจรกัน
 - 3) รถวิ่งเร็วเกินกำหนด
 - 4) รถเปลี่ยนทิศทางการจราจรกะทันหัน
 - 5) มีการกลับรถหรือเลี้ยวก่อนถึงจุดที่กำหนด

แนวทางการแก้ไข : 1) ประสาน สน.ที่เกี่ยวข้องกวดขันเรื่องการฝ่าฝืนวินัยจราจรในจุดที่มีป้ายห้าม
 2) ติดตั้งป้ายระวังรถทางขวา - ซ้าย เพื่อให้รถที่ออกจากซอย หรือทางตรงรับรู้
 3) ติดตั้งป้ายลดความเร็ว
 4) ทำเส้นบอกทิศทางจราจร
 5) ติดตั้งหลักล้มลุก และ Lane Block เพื่อป้องกันการรถกลับรถหรือเลี้ยวก่อนถึงจุดที่กำหนด
 6) ติดตั้งหมุดสะท้อนแสงหรือเทปสะท้อนแสง (Reflective sheeting)
