Laudo de Vistoria de Entrada

Código - Edificio Monza

Data da vistoria	06/11/2026 11:34
Endereço	Rua da Consolação, 2796, Ap 104 – Cerqueira César – São Paulo/SP
Total de fotos	460
Total de vídeos	0
Vistoriador(a)	Douglas Gomes Cremasco
Intervenientes

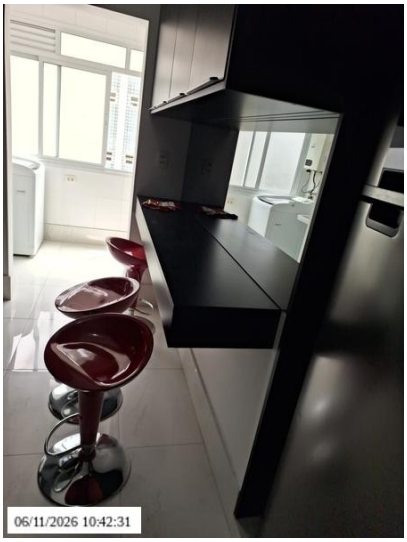
2.12. Balcão/Bancada – ● Em estado Bom; Observações: Leve marca branca na parte superior central da peça.;

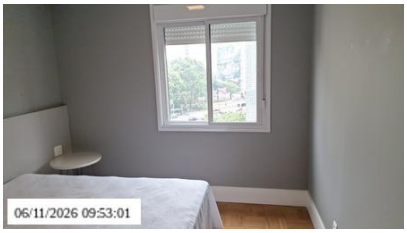
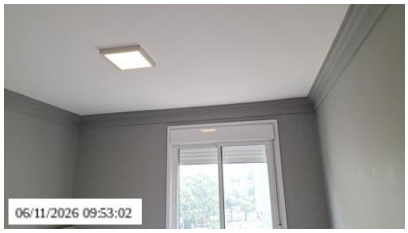
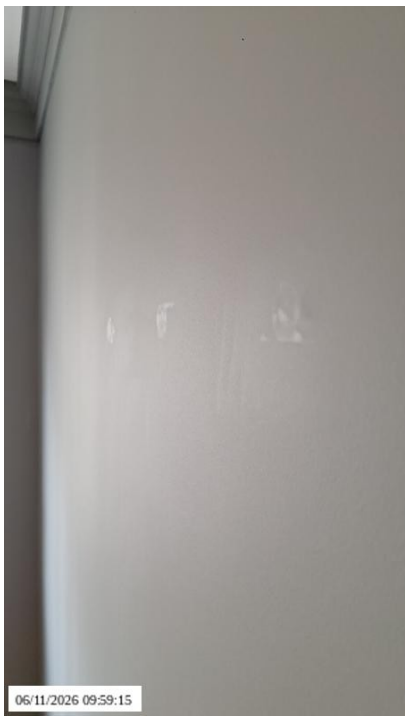
5.1. Pintura – ● Em estado Bom; Observações: Pequenas falhas de tonalidade na região média/superior da parede da direita.;

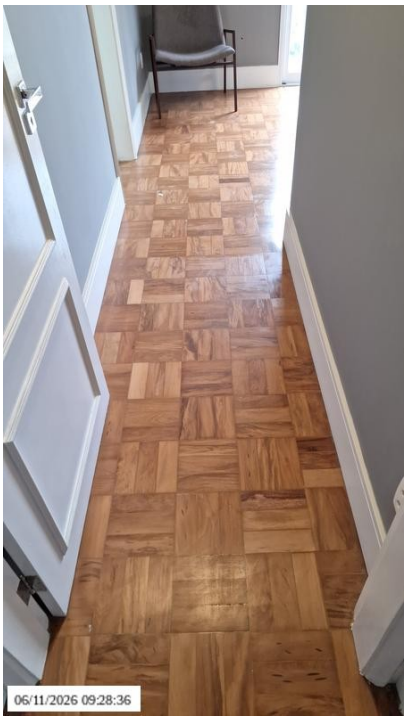
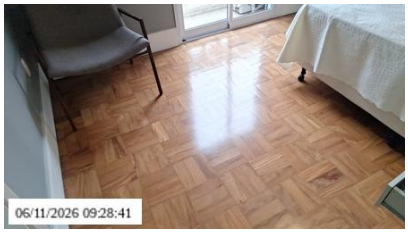
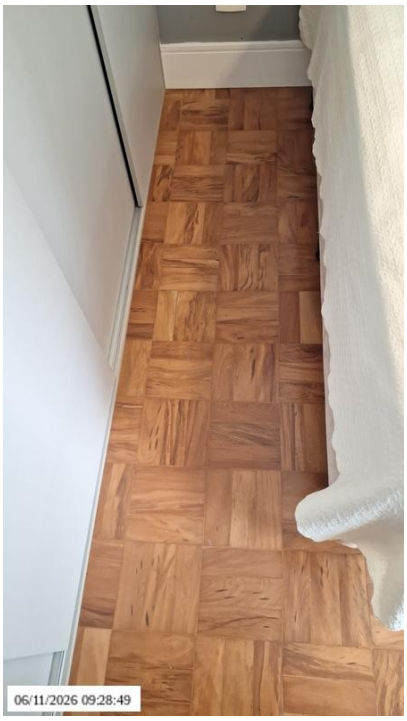
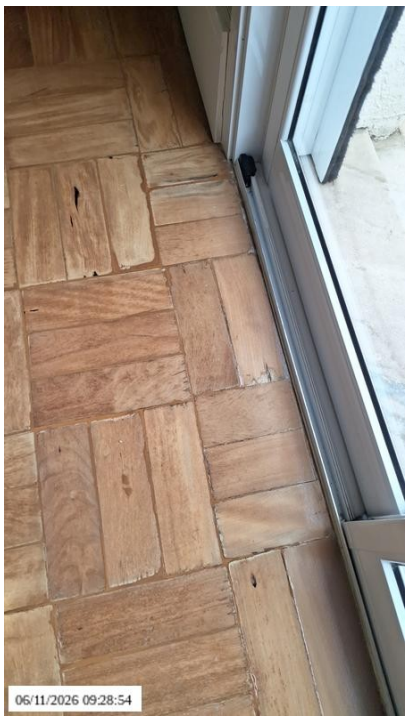
7.2. Piso – ● Em estado Bom; Observações: Leve desgaste superficial do verniz e perda de pigmentação (desbotamento) das peças de taco de madeira proximo a varanda.;

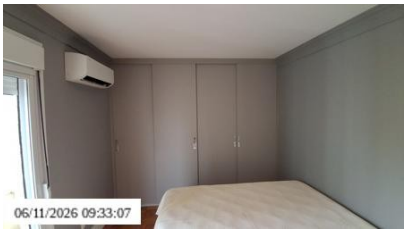
7.7. Armário – ● Em estado Bom; Observações: Leve risco de contato nas portas do meio da peça, região média.;

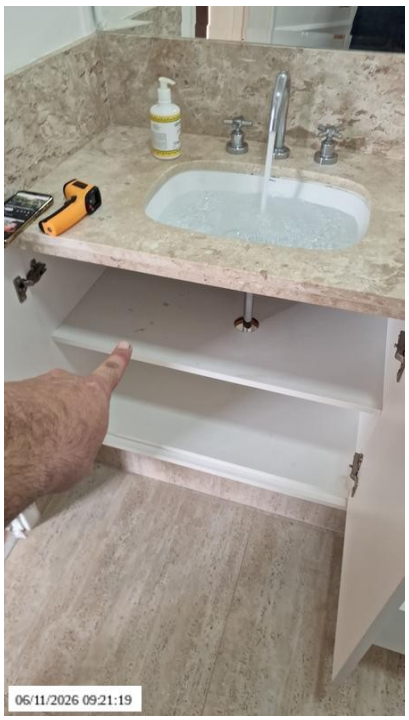
8.10. Gabinete – ● Em estado Bom; Observações: Pequenas marcas de contato na prateleira abaixo da pia e no compartimento da direita, regiao inferior.;

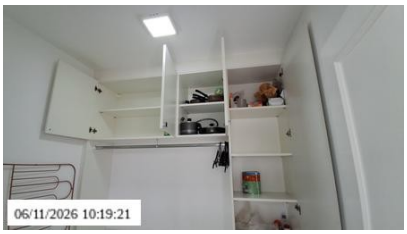
9.3. Armário – ● Em estado Bom; Observações: Item pessoais e restos de reforma na parte interna.;
