ГБУ МОСКОВСКОЙ ОБЛАСТИ «СТРОЙЭКСПЕРТ»

Отчет по результатам выполнения работы «Участие при проведении Главным управлением государственного строительного надзора Московской области осмотра и составлении протокола осмотра, в том числе фото- и видеофиксации нарушений обязательных требований, в рамках регионального государственного строительного надзора на территории Московской области» от «13» января 2025 № НН002

Информация об объекте капитального строительства		
1	Округ/район	г.о. Ступино
2	Местоположение	Московская область, городской округ Ступино, кадастровый номер земельного участка 50:33:0020248:677
3	Наименование объекта капитального строительства	«Здание подстанции скорой медицинской помощи на 5 бригад в смену государственного бюджетного учреждения здравоохранения Московской области «Московская областная станция скорой медицинской помощи по адресу: Московская область, г.о. Ступино, рп. Михнево»»

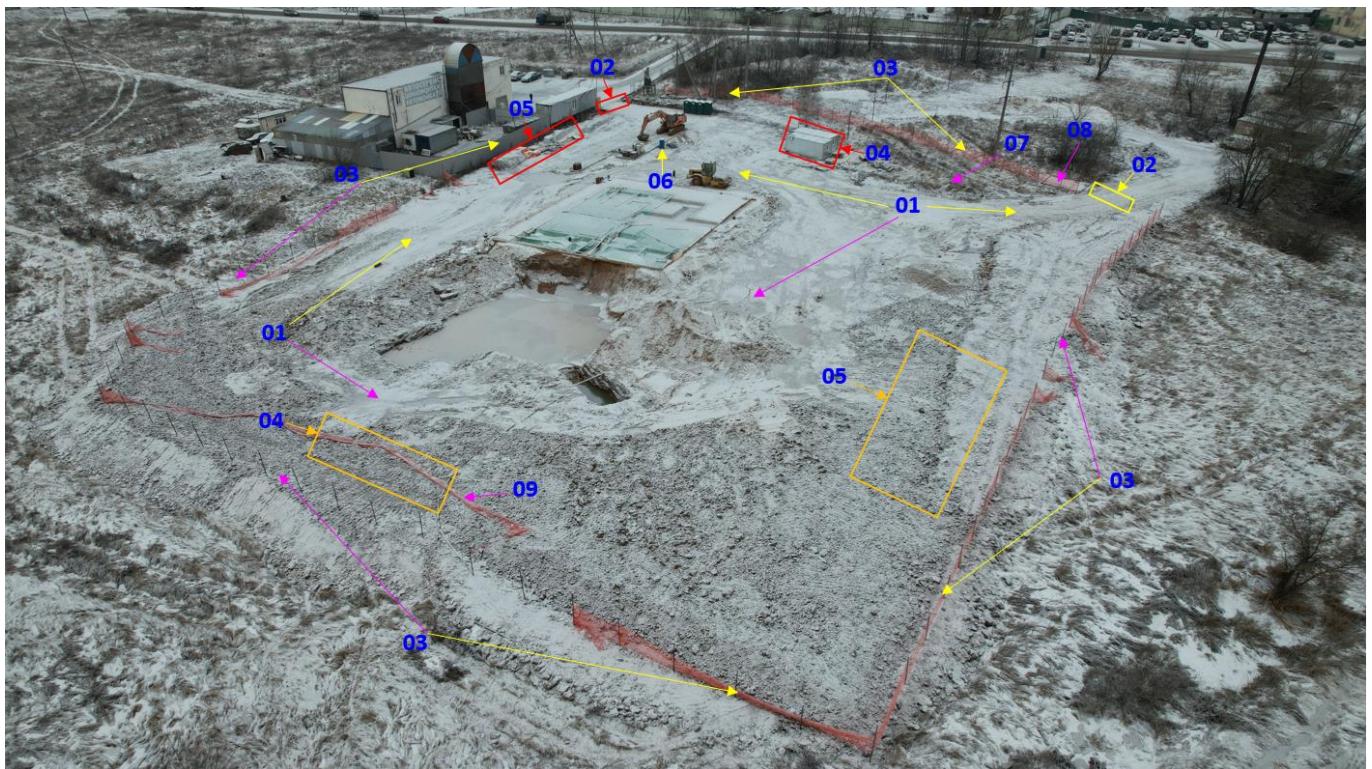
Результаты фотофиксации
Фото 1 (Общий вид)

О1 – Внутриплощадочные временные дороги (Не соответствует)

О2 – Въезд-выезд (Не соответствует)

О3 – Временное ограждение строительной площадки (Не соответствует)

О4 – Мобильные здания и сооружения (Не соответствует)

О5 – Складские площадки (Не соответствует)

О7 – Бункер для сбора мусора (Отсутствует)

О8 – Место установки информационного щита (Отсутствует)

О9 – Место установки стенда пожарной защиты (Отсутствует)

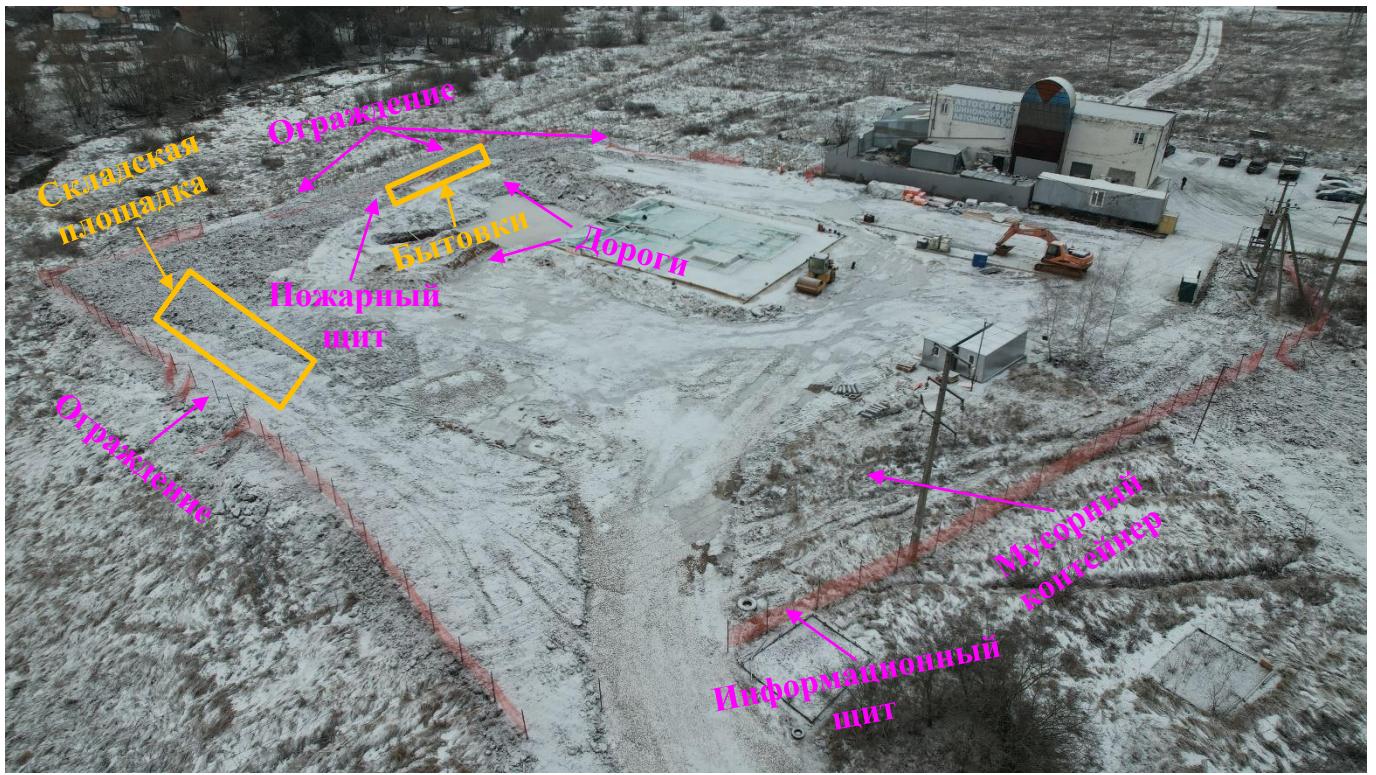
Фото 4 (Места устройства временных дорог, временных ограждений, мобильных зданий и сооружений, складских площадок, бункера для сбора мусора, информационного щита, стенд пожарной защиты согласно ПОС)

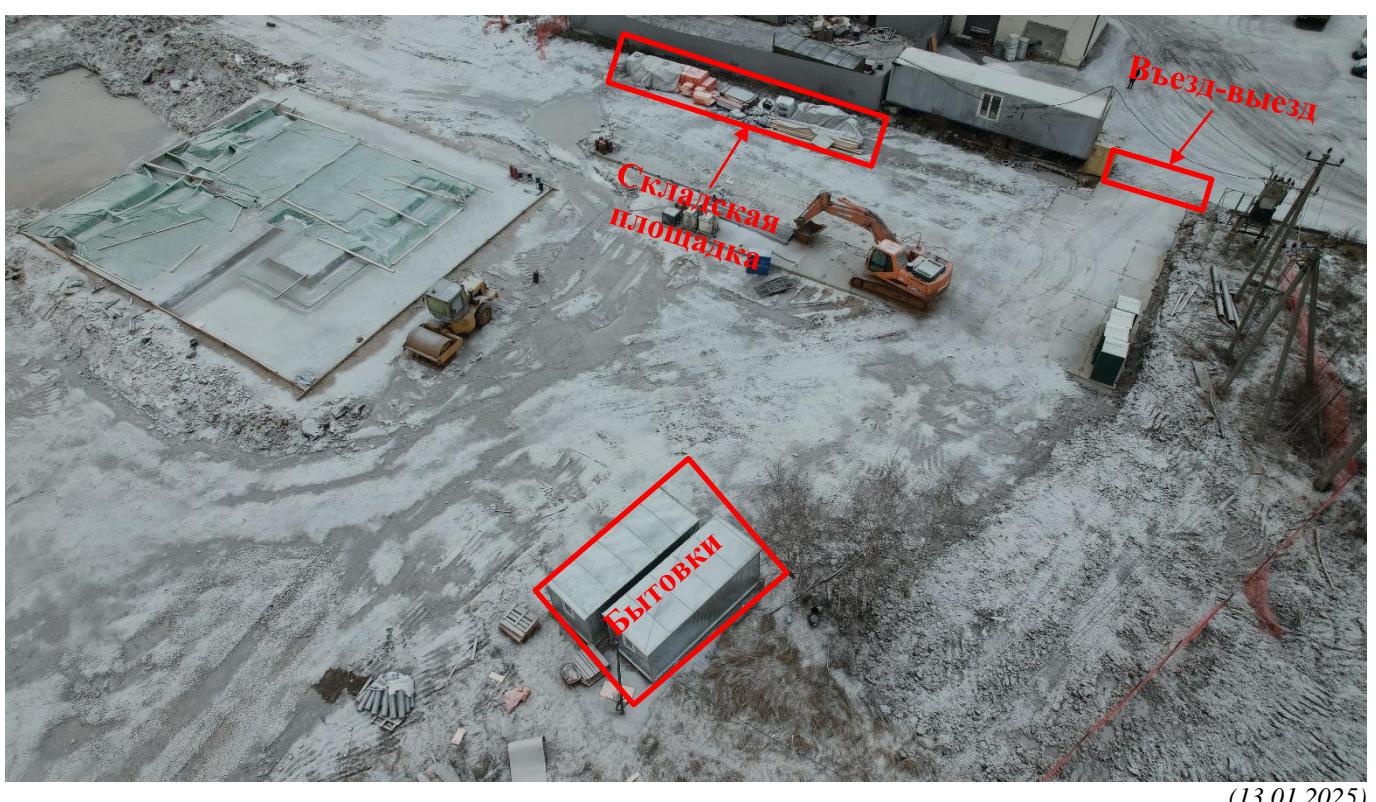
Фото 5 (Устройство въезда-выезда, мобильных зданий и сооружений, складских площадок в нарушение ПОС)
