**ГЛАВНОЕ УПРАВЛЕНИЕ
ГОСУДАРСТВЕННОГО СТРОИТЕЛЬНОГО НАДЗОРА
МОСКОВСКОЙ ОБЛАСТИ**

Отчет по результатам выполнения работы «Участие при проведении Главным управлением государственного строительного надзора Московской области осмотра и составлении протокола осмотра, в том числе фото- и видеофиксации нарушений обязательных требований, в рамках регионального государственного строительного надзора на территории Московской области» от «13» января 2025 № НН002

Информация об объекте капитального строительства		
1	Округ/район	г.о. Ступино
2	Местоположение	Московская область, городской округ Ступино, кадастровый номер земельного участка 50:33:0020248:677
3	Наименование объекта капитального строительства	«Здание подстанции скорой медицинской помощи на 5 бригад в смену государственного бюджетного учреждения здравоохранения Московской области «Московская областная станция скорой медицинской помощи по адресу: Московская область, г.о. Ступино, рп. Михнево»»

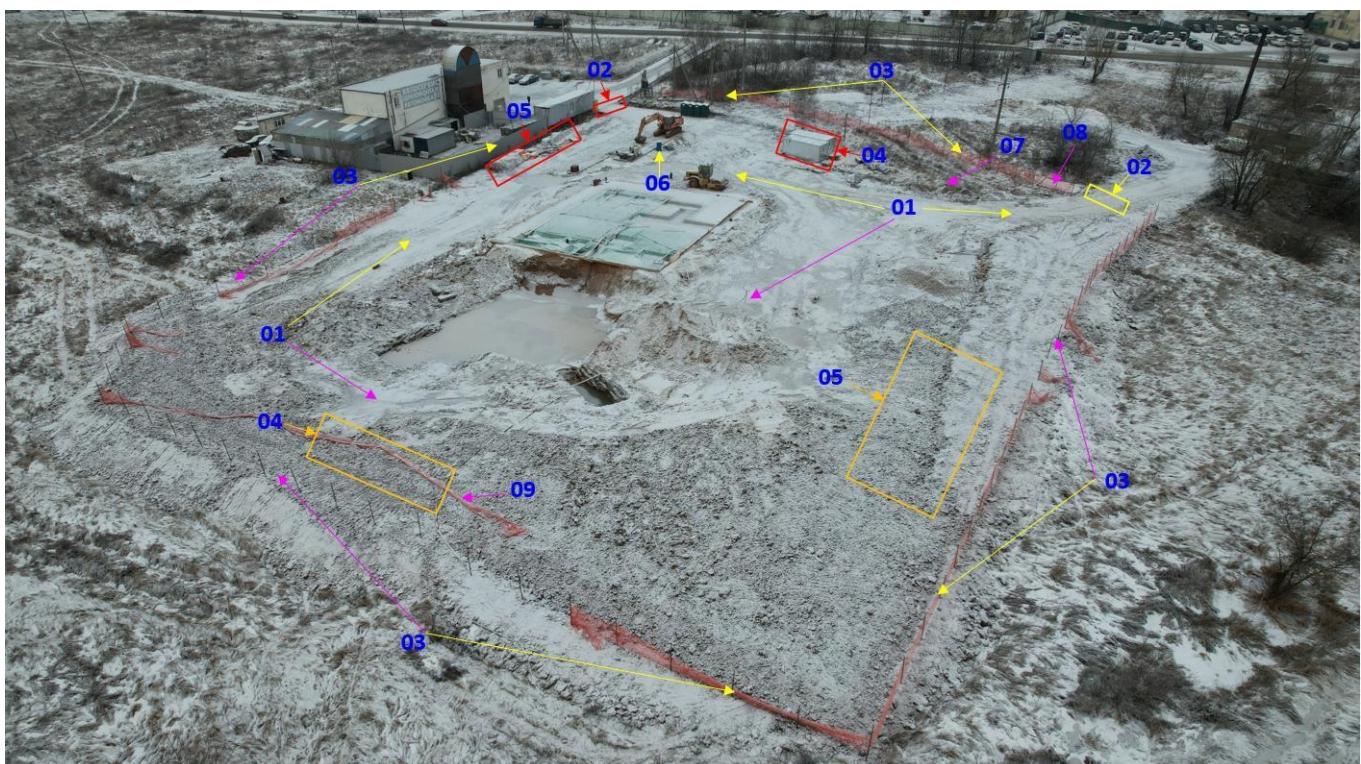
**Результаты фотофиксации
Фото 1 (Общий вид)**

О1 – Внутриплощадочные временные дороги (Не соответствует)

О2 – Въезд-выезд (Не соответствует)

О3 – Временное ограждение строительной площадки (Не соответствует)

О4 – Мобильные здания и сооружения (Не соответствует)

O5 – Складские площадки (Не соответствует)

O6 – Пункт мойки колес (Имеется)

O7 – Бункер для сбора мусора (Отсутствует)

O8 – Место установки информационного щита (Отсутствует)

O9 – Место установки стенда пожарной защиты (Отсутствует)

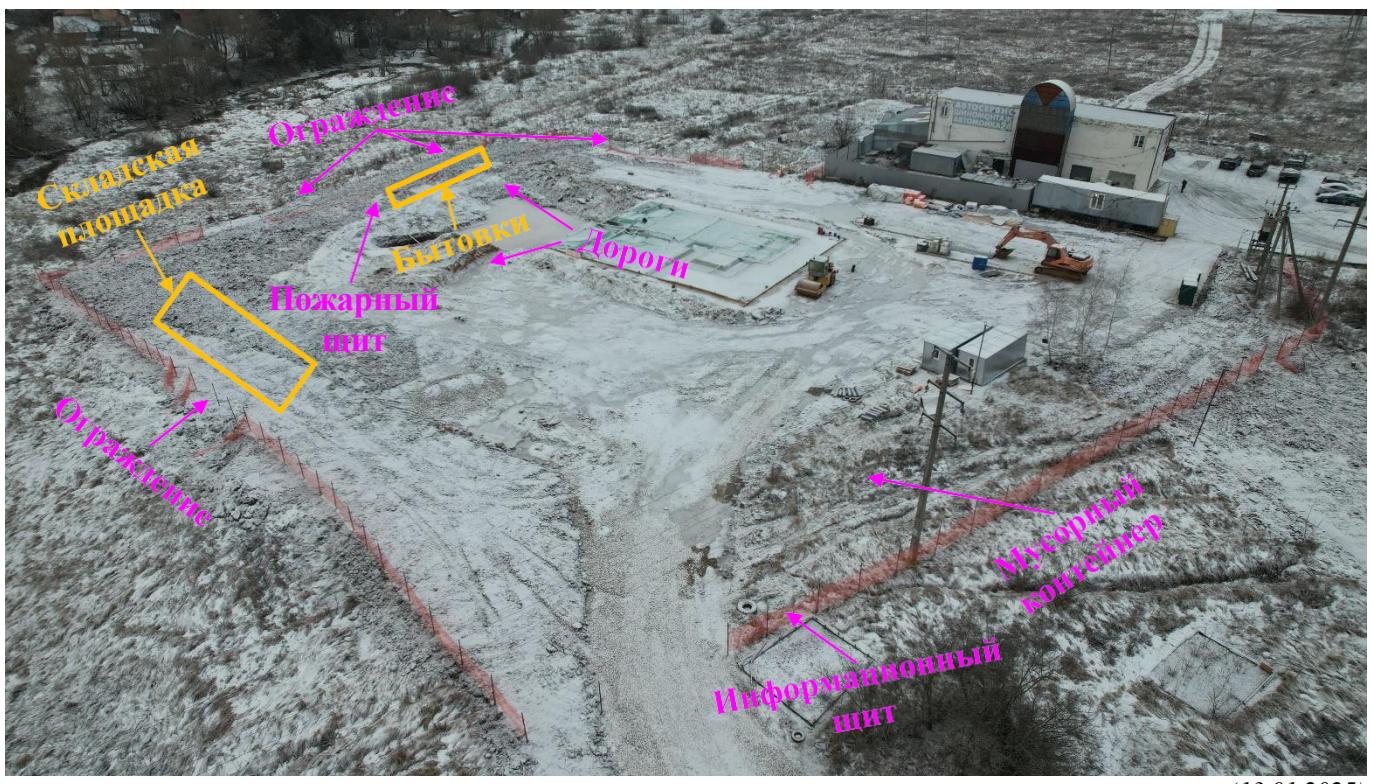
Фото 3 (Места устройства временных дорог, временных ограждений, мобильных зданий и сооружений, складских площадок, бункера для сбора мусора, информационного щита, стенда пожарной защиты согласно ПОС)
