Отчет по результатам выполнения работы «Участие при проведении Главным управлением государственного строительного надзора Московской области осмотра и составлении протокола осмотра, в том числе фото- и видеофиксации нарушений обязательных требований, в рамках регионального государственного строительного надзора на территории Московской области» от «13» мая 2025 № НН136

1	Округ/район	г.о. Солнечногорск
2	Местоположение	Московская область, г.о. Солнечногорск, кадастровый номер земельного участка 50:09:0090203:5601
3	Наименование объекта капитального строительства	«Многоэтажный жилой комплекс «Новый город» позиция 4, Этап 4»

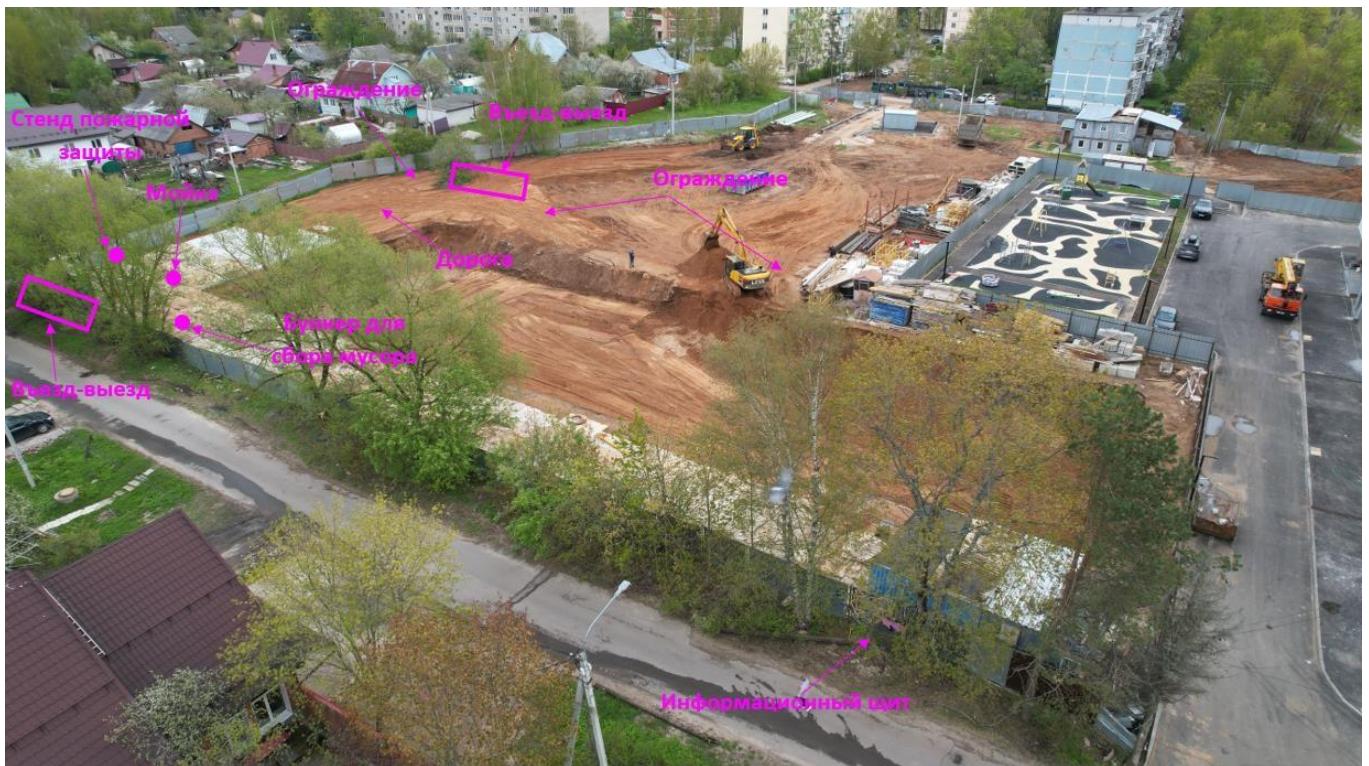
Фото 5 (Место устройства временных дорог, временного ограждения, въезда-выезда, бункера для сбора мусора, мойки колес, информационного щита, стенда пожарной защиты согласно ПОС)
