Termo de recebimento – Subestação Norte

Data: 14/03/2026 | Nº do projeto: UW-2291

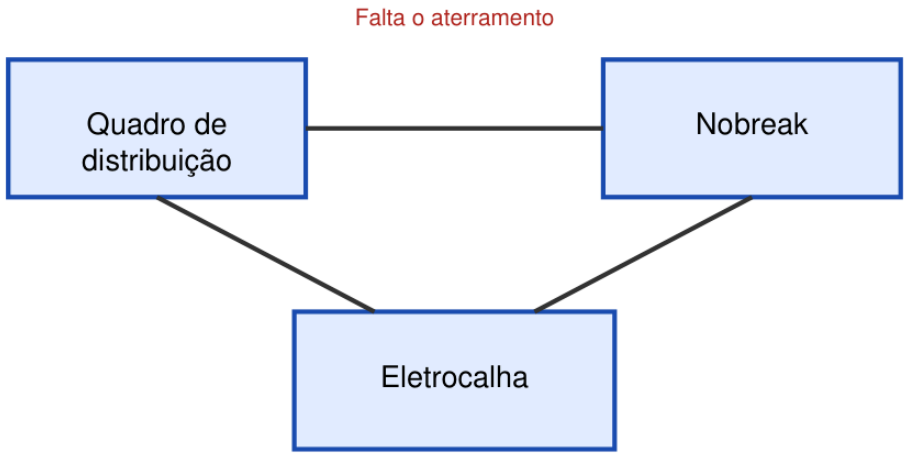
Fig. 1: Visão geral do subsolo

Nº	Descrição	Prazo
1	Eletrocalha do subsolo sem aterramento	30/04/2026
2	Identificação das saídas incompleta	15/04/2026
3	Serviços pendentes no circuito intermediário do nobreak	30/04/2026
