Wartungsbericht – Kellergeschoss

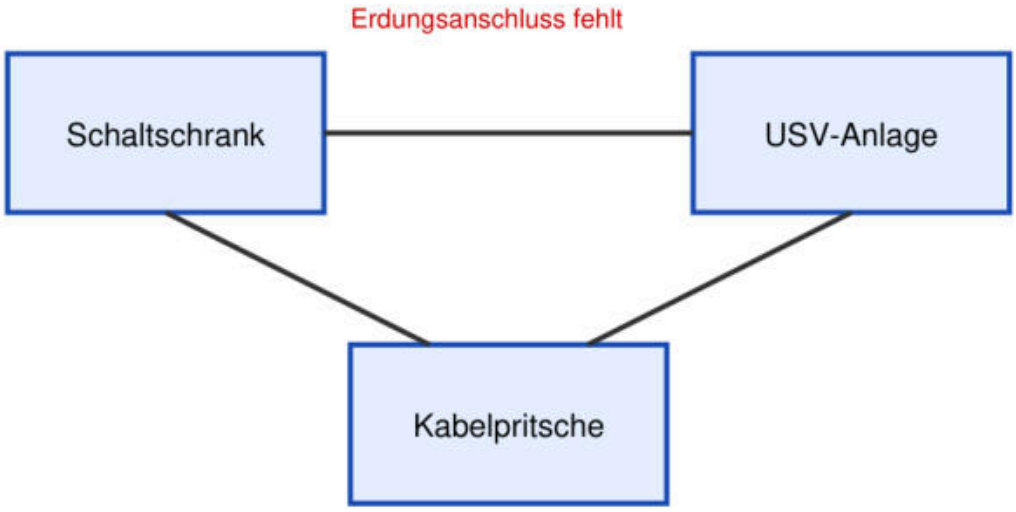
Abb. 1: Anlagenübersicht Kellergeschoss

Bei der Begehung am 02.04.2026 wurde die Anlage im Kellergeschoss geprüft. Die folgende Übersicht zeigt die betroffenen Komponenten und den fehlenden Erdungsanschluss an der Kabelpritsche.

Der Erdungsanschluss ist bis zum 30.04.2026 herzustellen. Bis dahin darf die USV-Anlage nur im Bypass-Betrieb gefahren werden. Die Freigabe erfolgt durch die Netzleitstelle.
