Wartungsbericht – Kellergeschoss

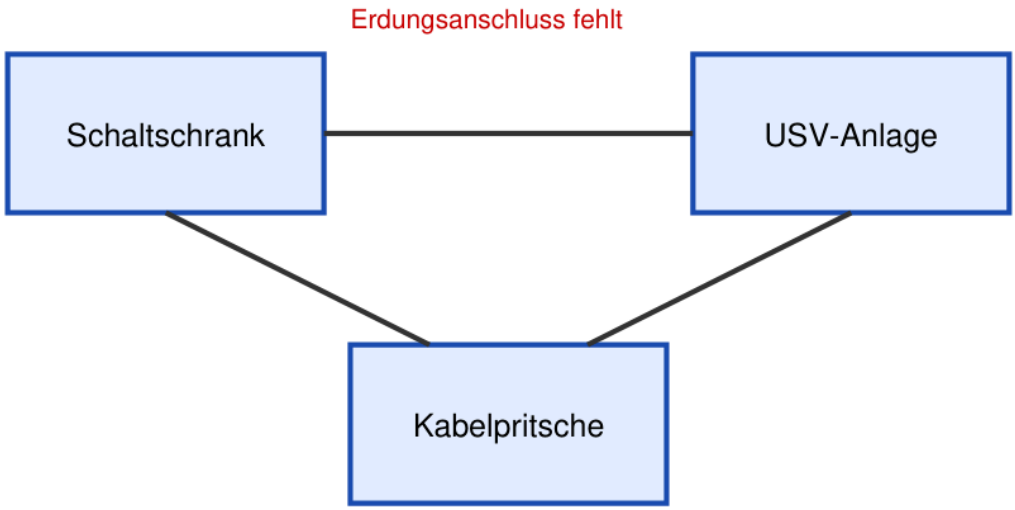
Bei der Begehung am 02.04.2026 wurde die Anlage im Kellergeschoss geprüft. Die folgende Übersicht zeigt die betroffenen Komponenten und den fehlenden Erdungsanschluss an der Kabelpritsche.

Abb. 1: Anlagenübersicht Kellergeschoss

Der Erdungsanschluss ist bis zum 30.04.2026 herzustellen. Bis dahin darf die USV-Anlage nur im Bypass-Betrieb gefahren werden. Die Freigabe erfolgt durch die Netzleitstelle.
