MANUTENÇÃO PREVENTIVA - GRUPO GERADOR

Nome 0001/SP - (MME) - ALESP	**Razão social** ASSEMBLEIA LEGISLATIVA DO ESTADO DE SÃO PAULO
E-mail malawall@al.sp.gov.br	**Telefone** (11) 97201-0127
CPF / CNPJ 59.952.259/0001-85	**Endereço** Avenida Pedro Álvares Cabral, 201 - Moema, São Paulo - SP, Brasil

Nome:	GMG 03 - CUMMINS C350 D6 - 450 kva	Patrimônio / Número de Série:	
Local:	0001/SP - (MME) - ALESP	Marca:	S/N BO7T004296
Modelo:		Informações Adicionais:

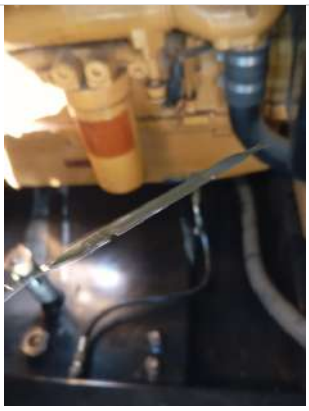
VERIFICAÇÕES COM O MOTOR DIESEL PARADO		
VAZAMENTOS DO SISTEMA DE ARREFECIMENTO	Conforme	
VAZAMENTOS DE ÓLEO LUBRIFICANTE	Conforme	
VAZAMENTOS DO SISTEMA DE ALIMENTAÇÃO	Conforme	
NÍVEL DE ÁGUA DO RADIADOR	Conforme	
NÍVEL DE ÓLEO LUBRIFICANTE	Conforme

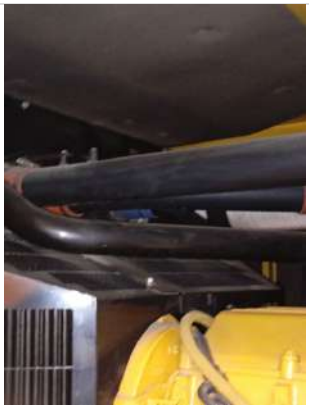
NÍVEL DO RESERVATÓRIO DE COMBÚSTIVEL	Conforme	
MANGUEIRAS DO SISTEMA DE ARREFECIMENTO	Conforme

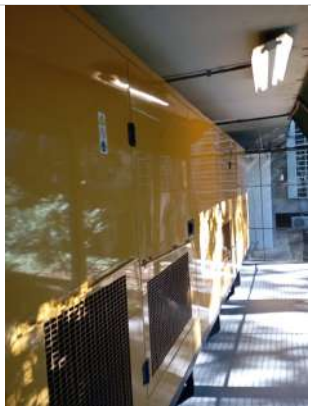
LIMPEZA DO GRUPO GERADOR	Conforme

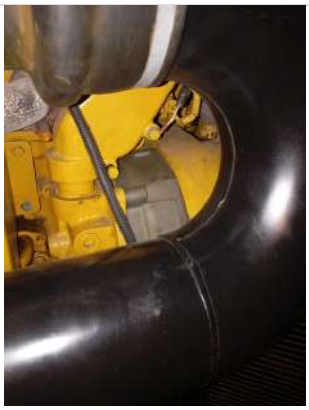
ALTERNADOR DO MOTOR	Conforme

24 vdc

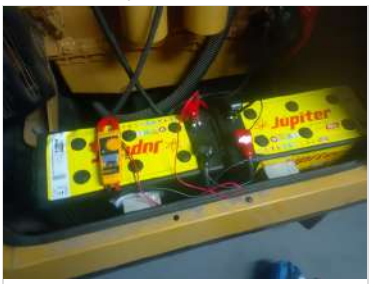
FOTOS DO SERVIÇO

DIAGNÓSTICO INICIAL
Bateria descarregada cliente solicitou a troca das baterias de um gerador para o outro.

Ao chegar no cliente foi contatado que 1 dos geradores estavam com a bateria com baixa tensão.

O cliente comunicou que teve um curto, com isso acabou desligando a Usca e o retificador, sendo que o retificador alimenta as baterias por está de stand By.

Gerador dois ficarem inoperante conforme o cliente comunicou, foi testado gerador 1 onde o mesmo trabalhou normalmente, com a tensão da bateria mínima 20 ah e a máxima 27ah, gerador trabalhar por 20 minutos, temperatura de 67 graus e a frequência 60 hz.

DESCRIÇÃO DOS SERVIÇOS REALIZADOS
Realizado atendimento técnico conforme o cliente solicitou o chamado.
