ESPECIFICACIONES TECNICAS

REPARACIÓN DE CORTINA METÁLICA ENROLLABLE MERCADO MUNICIPAL OSORNO

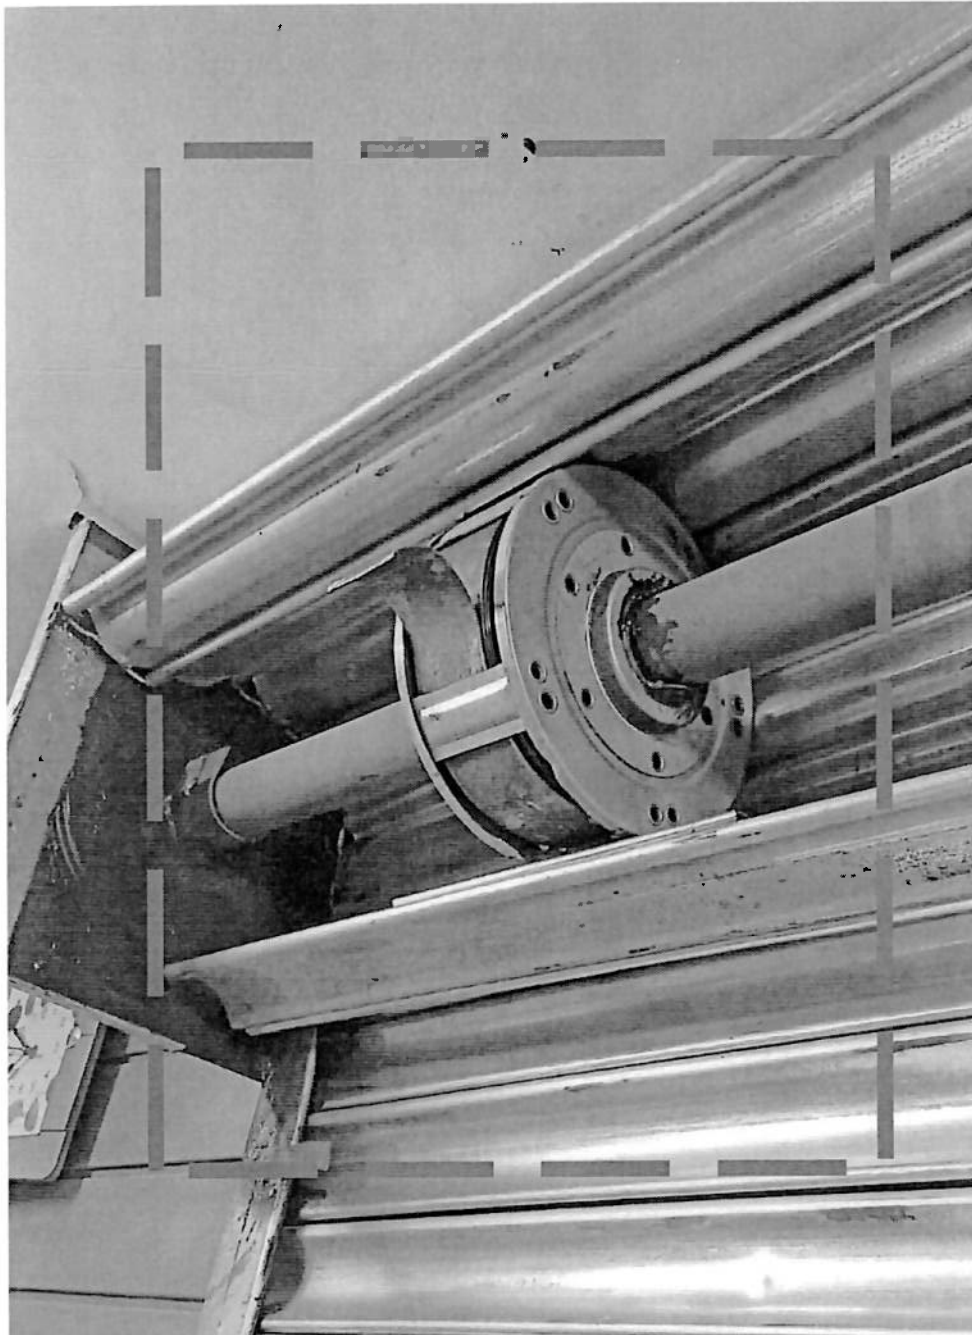
- a) Se observa problemas de desplazamiento en cortina metálica de protección existentes en local N°4 en sector Artesanía, la cual presenta problemas de atascamiento entre el eje central y los respectivos tambores al momento de desarrollar movimientos de apertura o cierre.
- b) La problemática descrita se debe principalmente a la falta de lubricación en los encuentros de las piezas mecánicas que componen el sistema (eje/tambor, eje/plato, riel de desplazamiento), apriete de fijaciones existente entre tambor y gancho lo que en algunas oportunidades desalinea el eje vertical de desplazamiento sobre exigiendo el esfuerzo realizado por las personas que realizan la labor de apertura y cierre de la cortina. Además del mal estado presentado por resorte mecánico en extremos del sistema.

Fig. 1: Muestra cortina metálica existentes en mal estado, en local N°4, sector artesanía, *Ref.: imagen propia.*

- a) Se consulta la mantención correctiva completa a la cortina enrollable dispuestas en local N°4 del sector.
- b) Dicha mantención deberá considerar la lubricación de la totalidad de las piezas mecánicas que componen el sistema de desplazamiento para cada caso en particular. Además, se deberá considerar el reemplazo de fijaciones que al momento de realizar labores de reapriete se encuentren rodadas o que no garanticen un correcto anclaje entre las piezas metálicas.

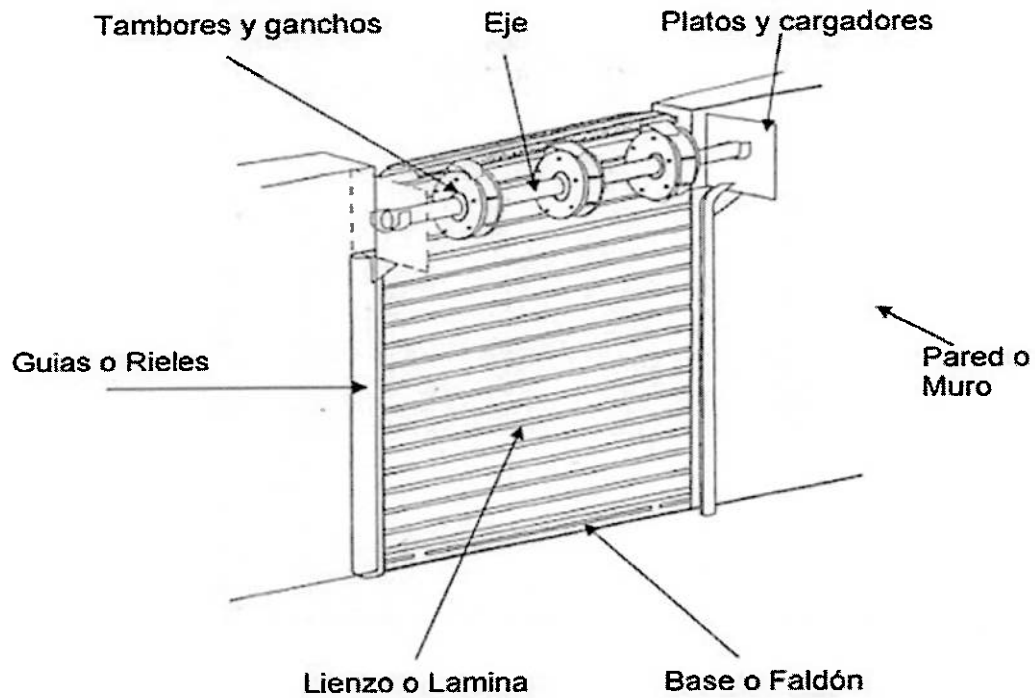
Fig. 2: Muestra resorte mecánico en mal estado, Ref.: *imagen propia*.
