PREFEITURA DE SÃO PAULO
DEFESA CIVIL

Relatório SM-39 – 20/08/2026

Subprefeitura: São Mateus
Área: SM-39 – Jardim Marilu
Localização: Avenida Ragueb Chohfi, Rua Enrico Semer, Rua Nova Marilu e Rua da Paz
Equipe: Caio Christofolletti
Data da vistoria: 20/08/2026

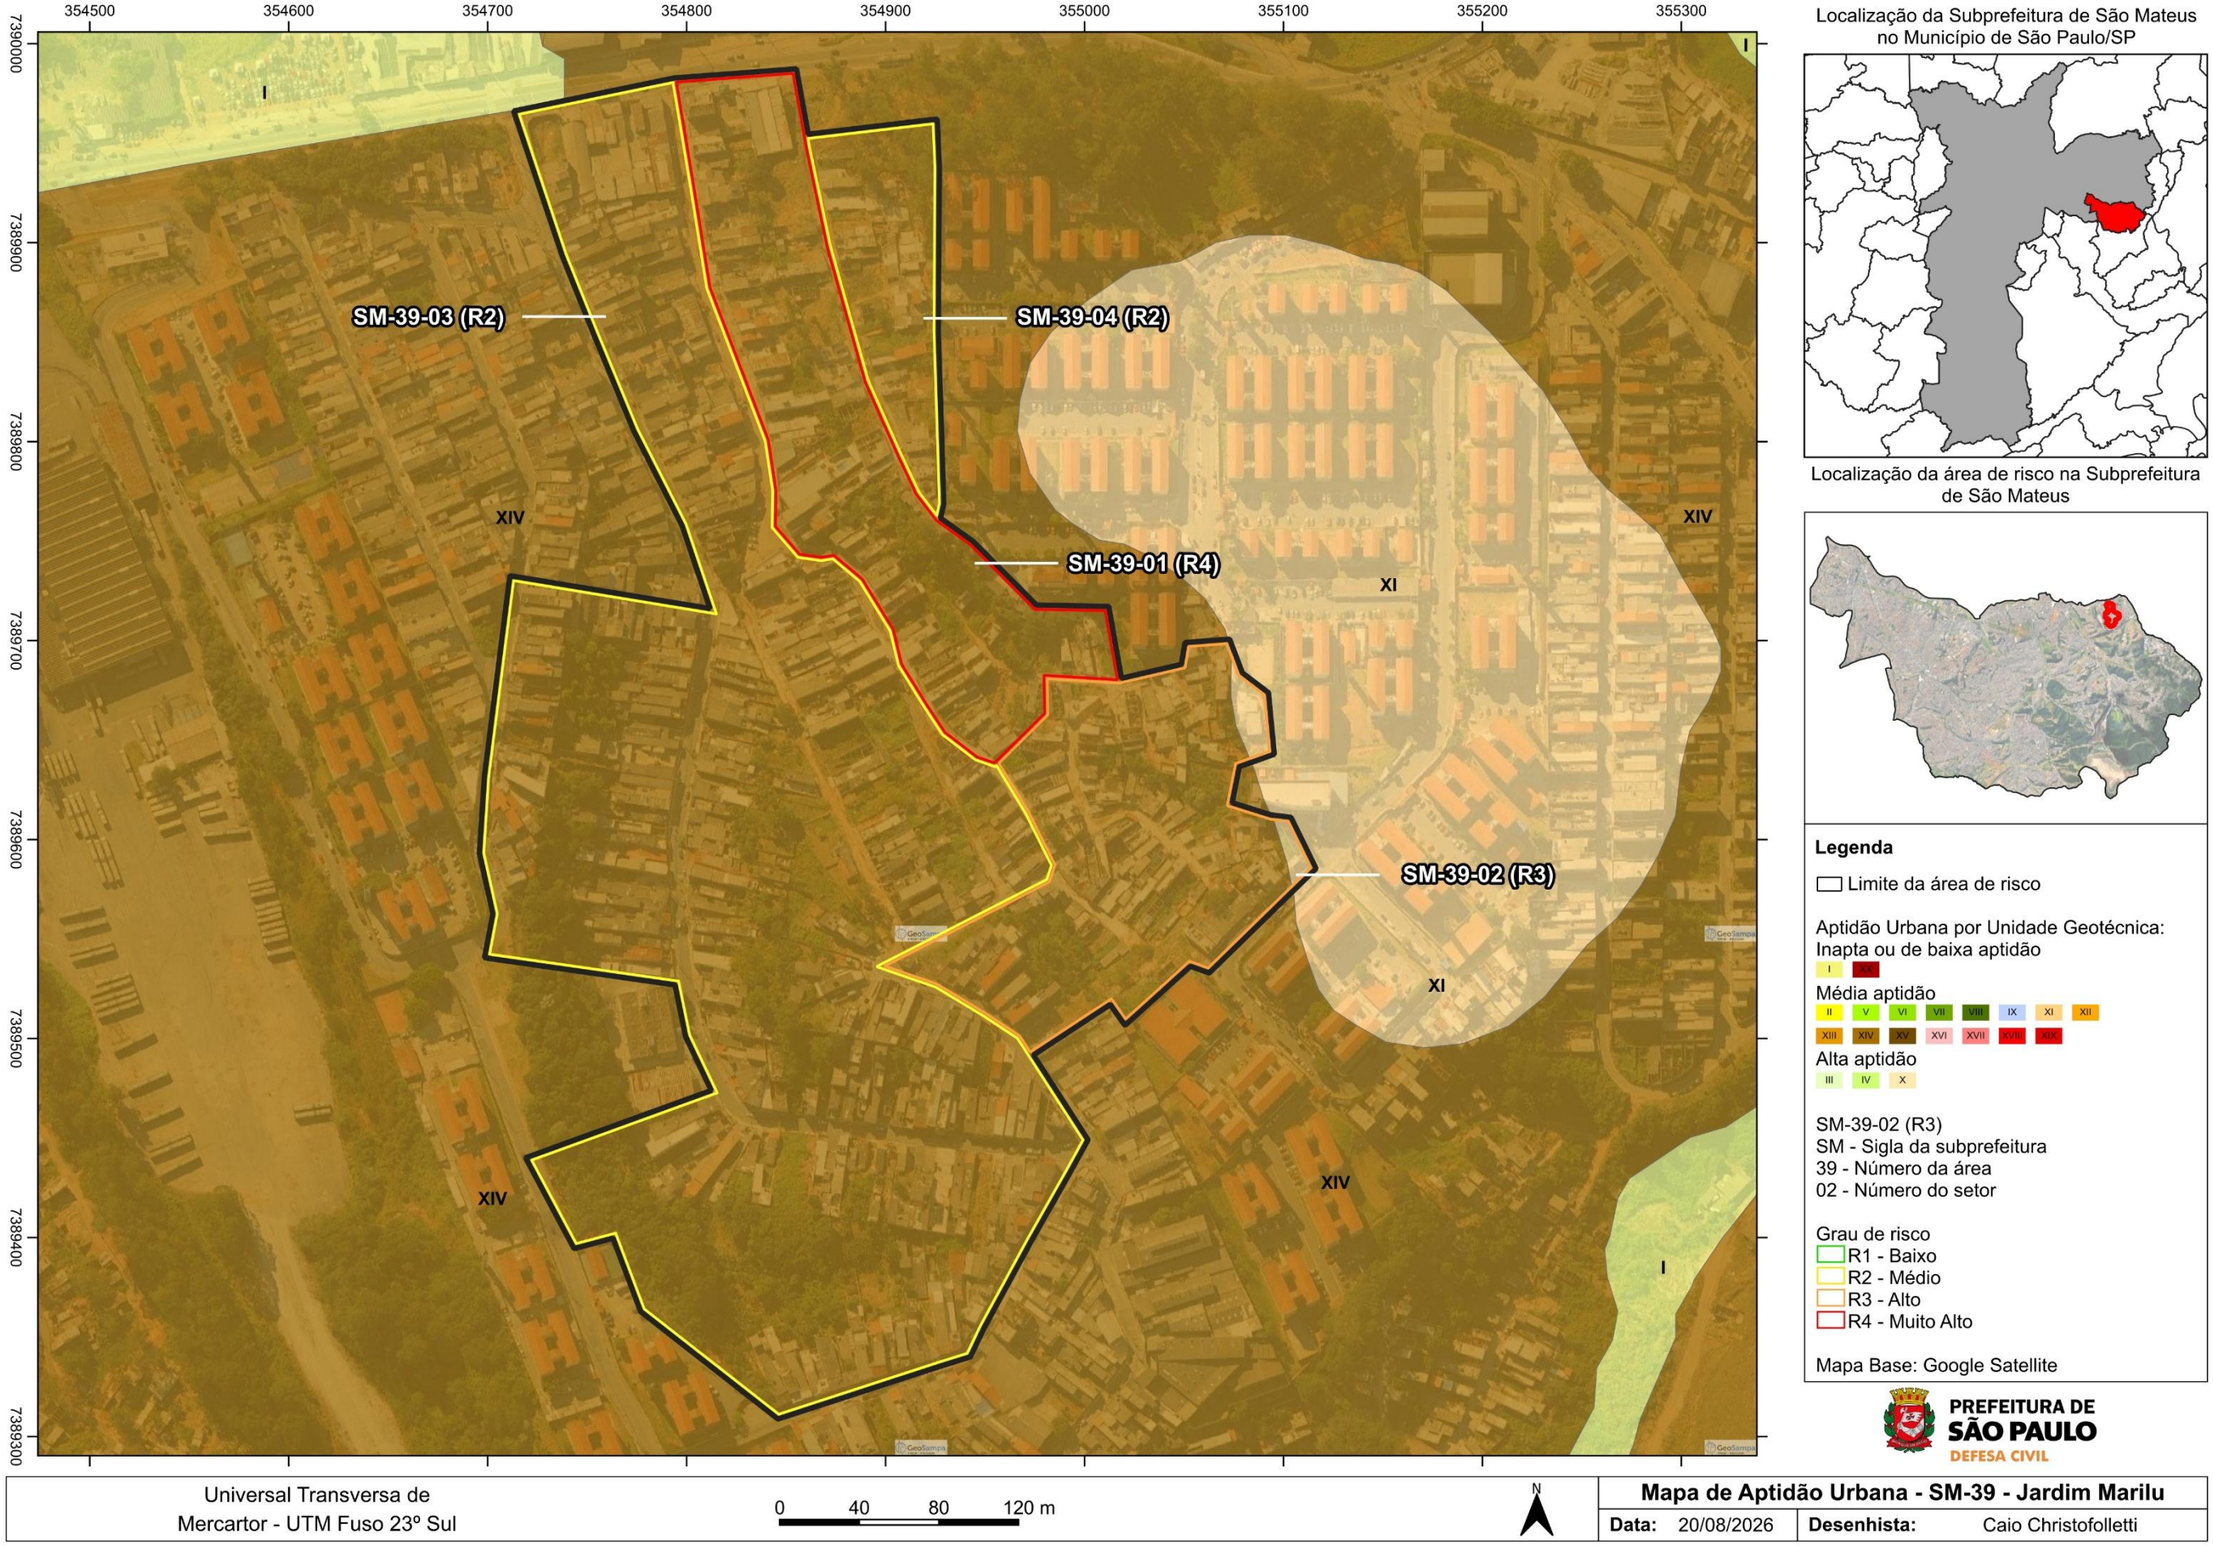
A área de risco SM-39 – Jardim Marilu está localizada entre a Avenida Ragueb Chohfi, Rua Enrico Semer, Rua Nova Marilu e Rua da Paz. Possui um setor de risco **Muito Alto (R4)**, um setor de risco **Alto (R3)** e um setor de risco **Médio (R2)** para desenvolvimento de processos de escorregamento em encosta natural e escorregamento em talude de corte, e um setor de risco **Médio (R2)** para desenvolvimento de processos de escorregamento em talude de corte, conforme delimitação na **Figura-01** e nas fotografias aéreas apresentadas entre as **Figuras 04 e 10**.

Figura-01 – Delimitação dos setores de risco da área SM-39.

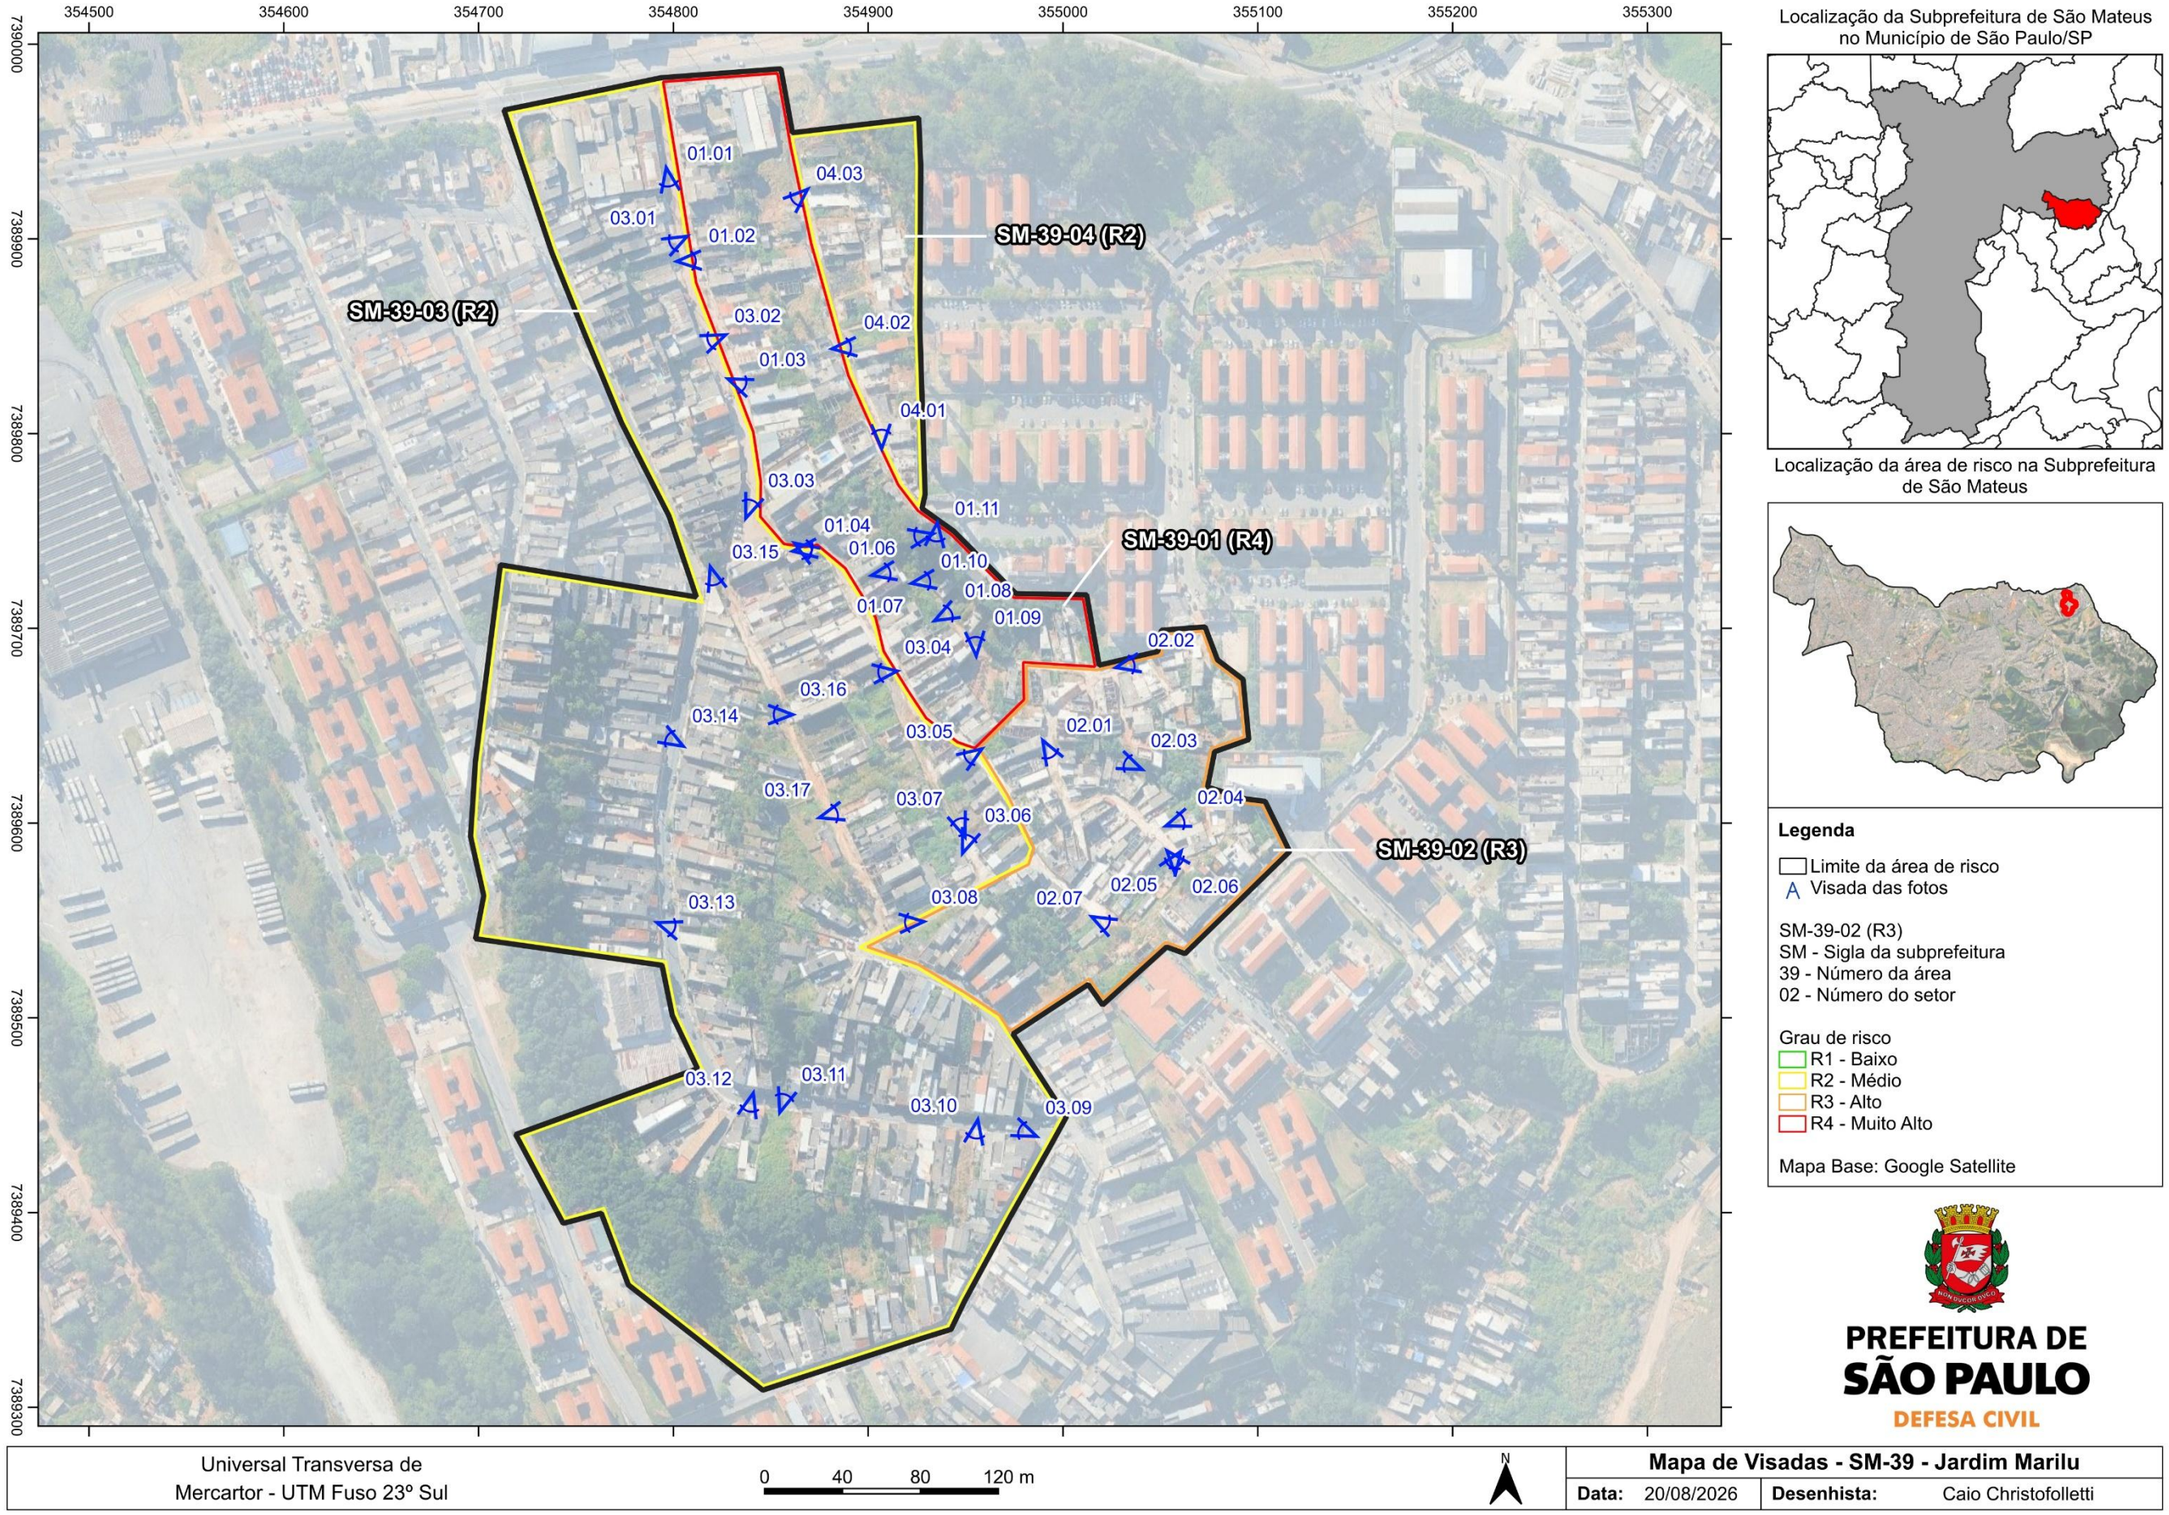
A área está localizada em uma região de média aptidão para a ocupação urbana, conforme apresentado no **Figura-02**.

Figura-02 – Mapa de aptidão urbana da área SM-39.

Segundo o Mapa Geotécnico de Aptidão Urbana do Município de São Paulo, a área está inserida em unidade geotécnica de média aptidão à ocupação urbana (**Figura-02**).
