PREFEITURA DE SÃO PAULO
DEFESA CIVIL

Relatório CS-43 – 05/08/2026

Subprefeitura: Capela do Socorro
Área: CS-43 – Sítio Matsumura
Localização: Rua sem denominação (antiga Via CPTM), Rua Forte de Alcântara e Rua Forte de Trindade
Equipe: Daniel Almeida dos Santos e Pedro Lazaneo Sanchez
Data da vistoria: 05/08/2026

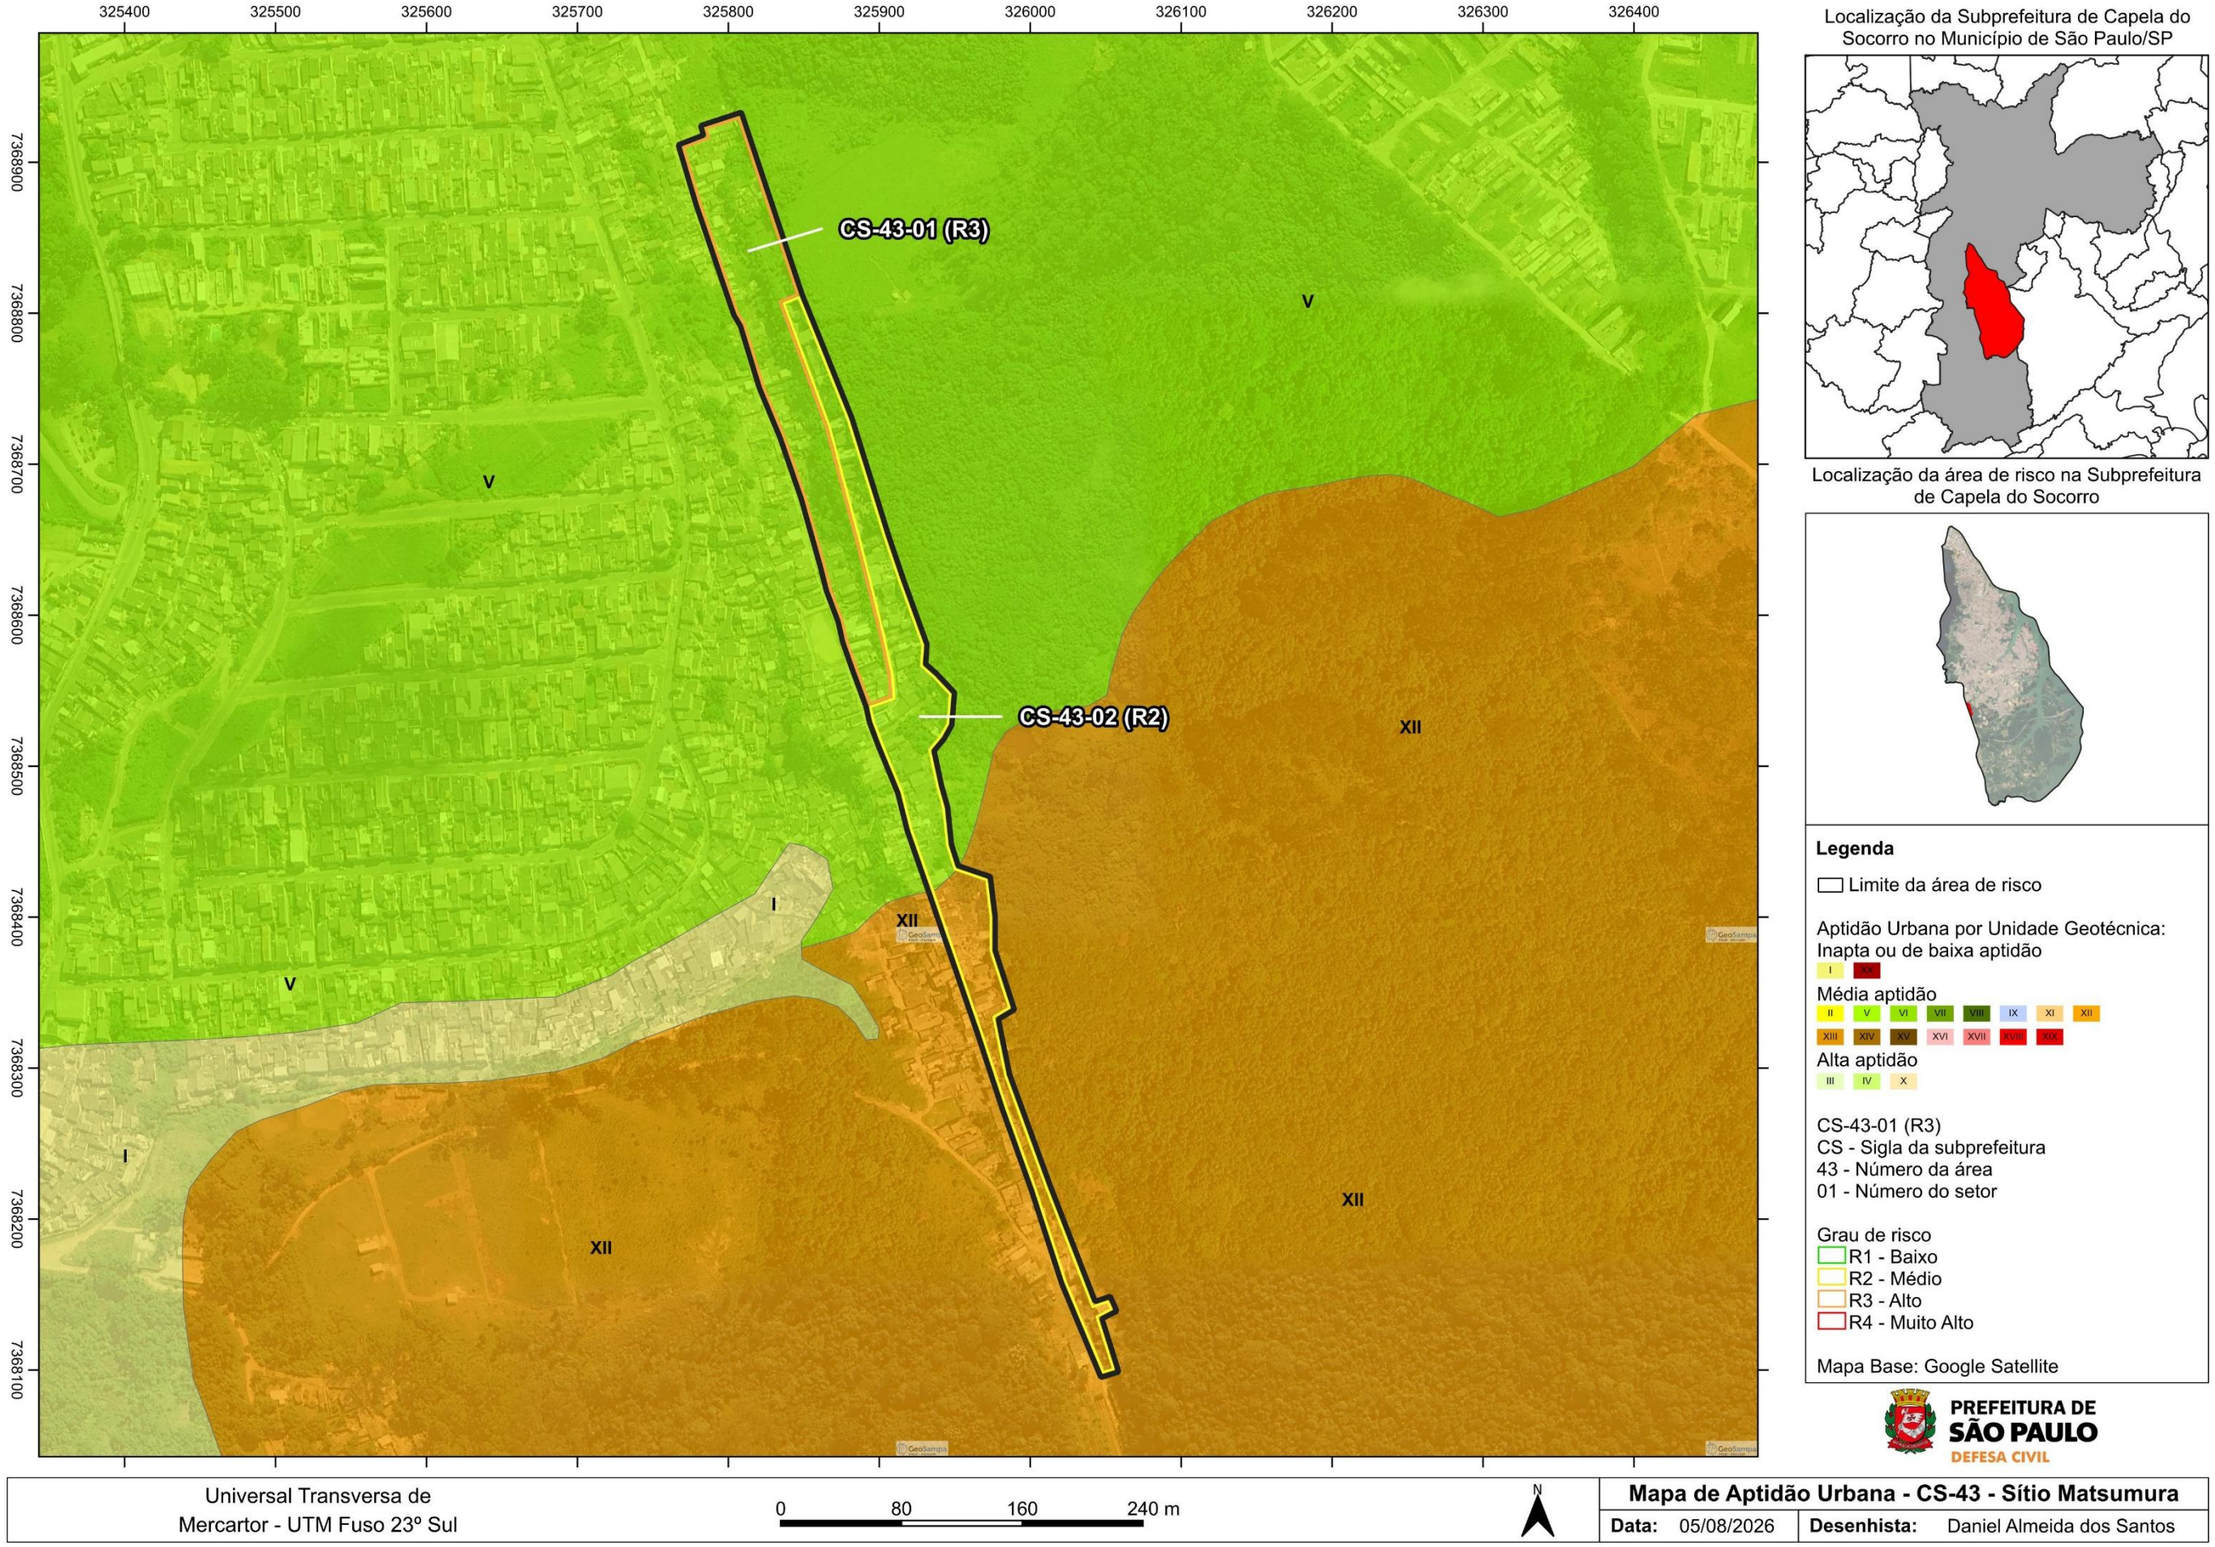
Figura-01 – Delimitação dos setores de risco da área CS-43.

A área de risco CS-43 – Sítio Matsumura está localizada próxima a Via-CPTM. Possui um setor de risco **Alto (R3)** para o desenvolvimento de processos de escorregamento de encosta e talude de corte, e um de risco **Médio (R2)** para escorregamento de encosta, depósitos de aterro e talude de corte, conforme delimitação na **Figura-01** e nas fotografias aéreas apresentadas entre as **Figuras 04 e 09**.

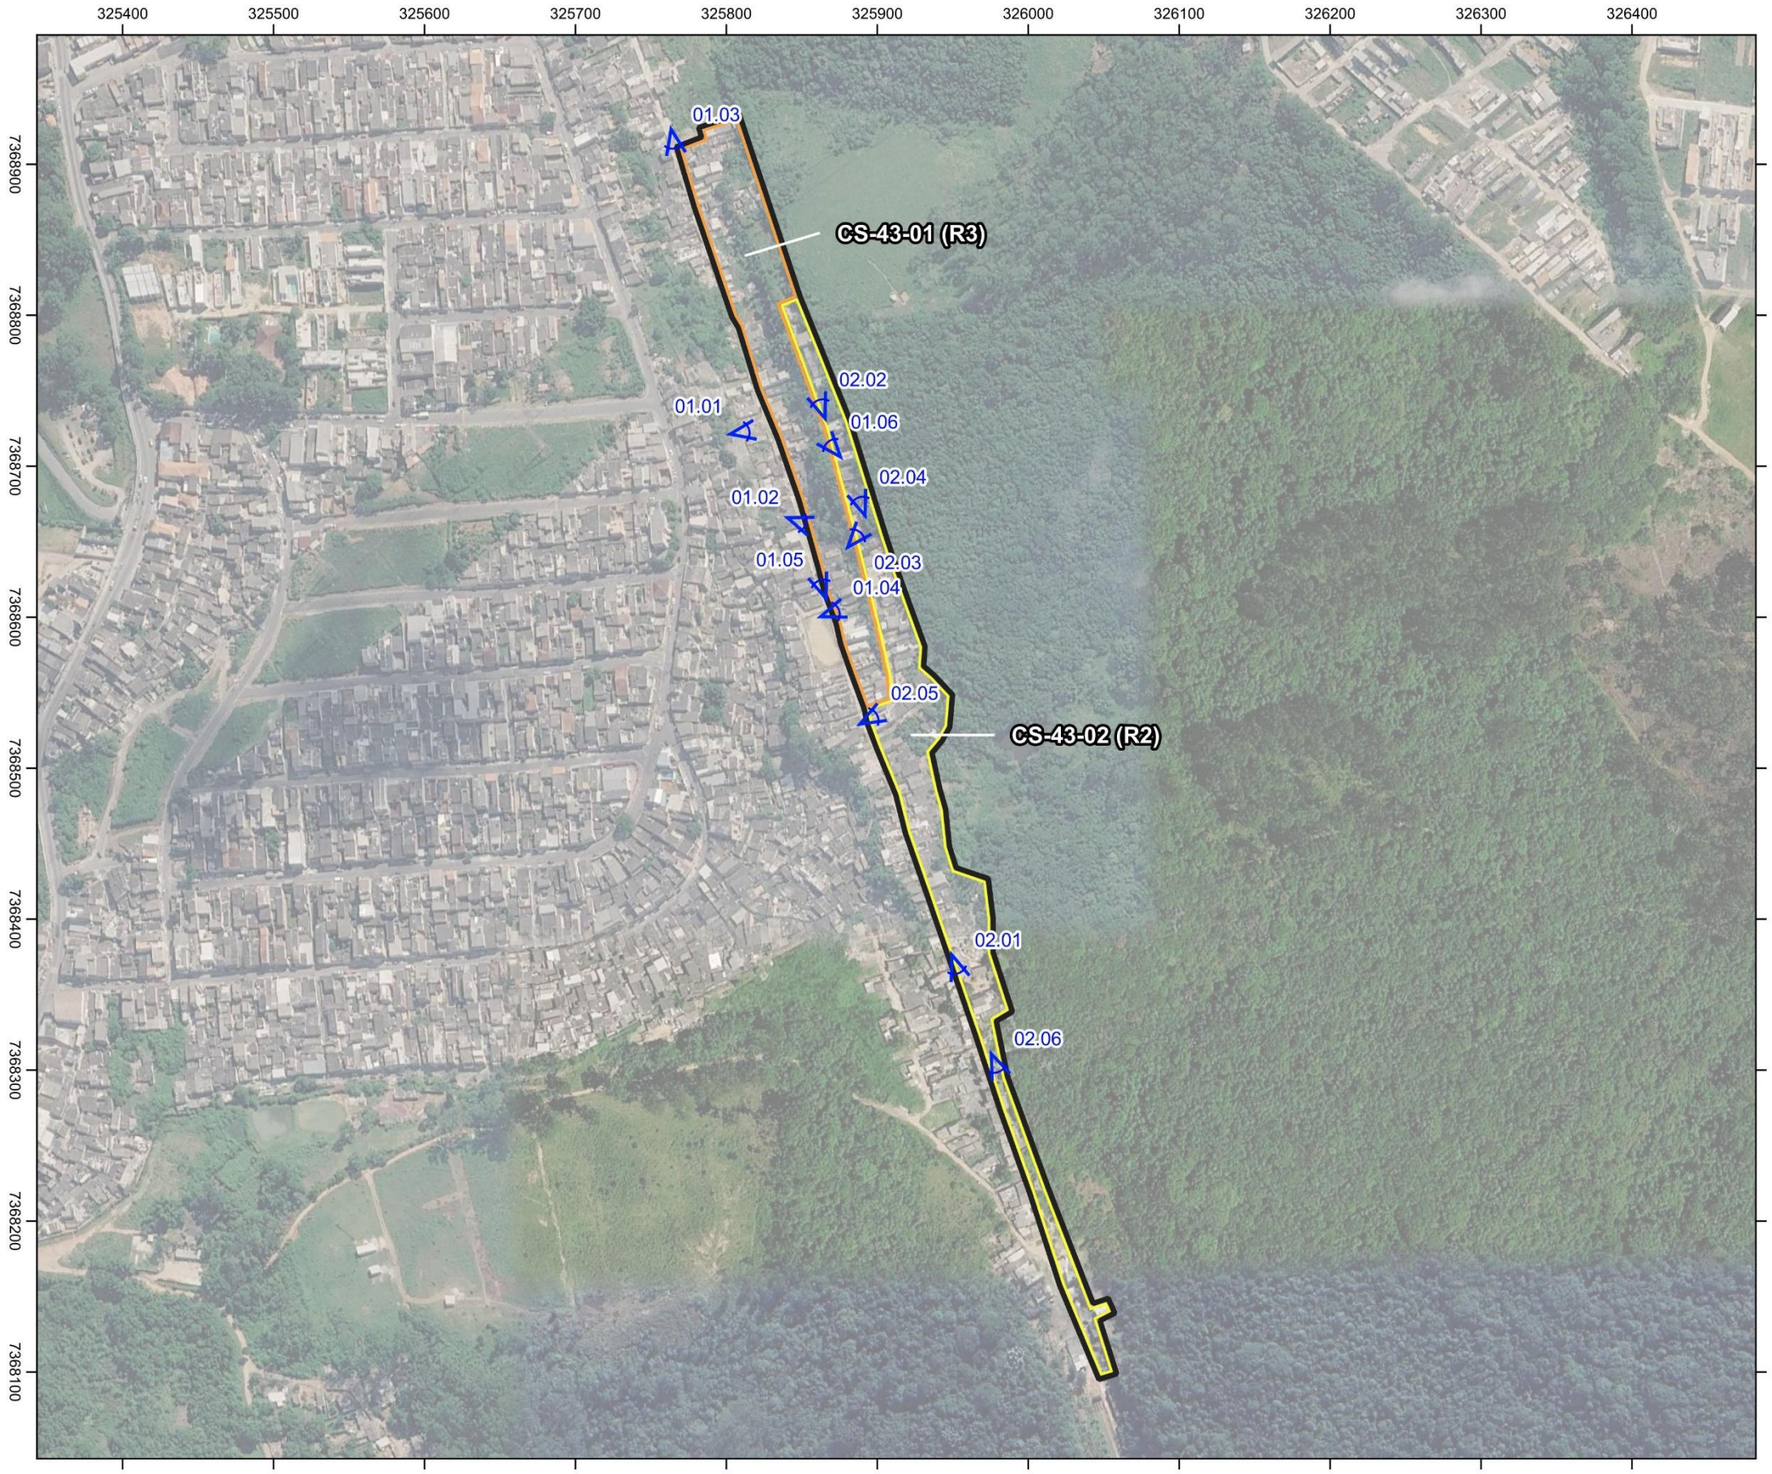
Figura-02 – Mapa de aptidão urbana da área CS-43.

A área está localizada em uma região de média aptidão para a ocupação urbana, conforme apresentado no **Figura-02**.

Segundo o Mapa Geotécnico de Aptidão Urbana do Município de São Paulo, o setor está inserido em unidade geotécnica de média aptidão à ocupação urbana (**Figura-02**).
