PREFEITURA DE SÃO PAULO
DEFESA CIVIL

Relatório JT-26 – 16/09/2026

Subprefeitura: Jaçanã-Tremembé
Área: JT-26 – Jardim Esperança II
Localização: Travessa Igarapé Primavera e Rua Antônio Sérgio de Matos
Equipe: Daniel Almeida dos Santos e Thaís Feitosa Trevisani
Data da vistoria: 16/09/2026

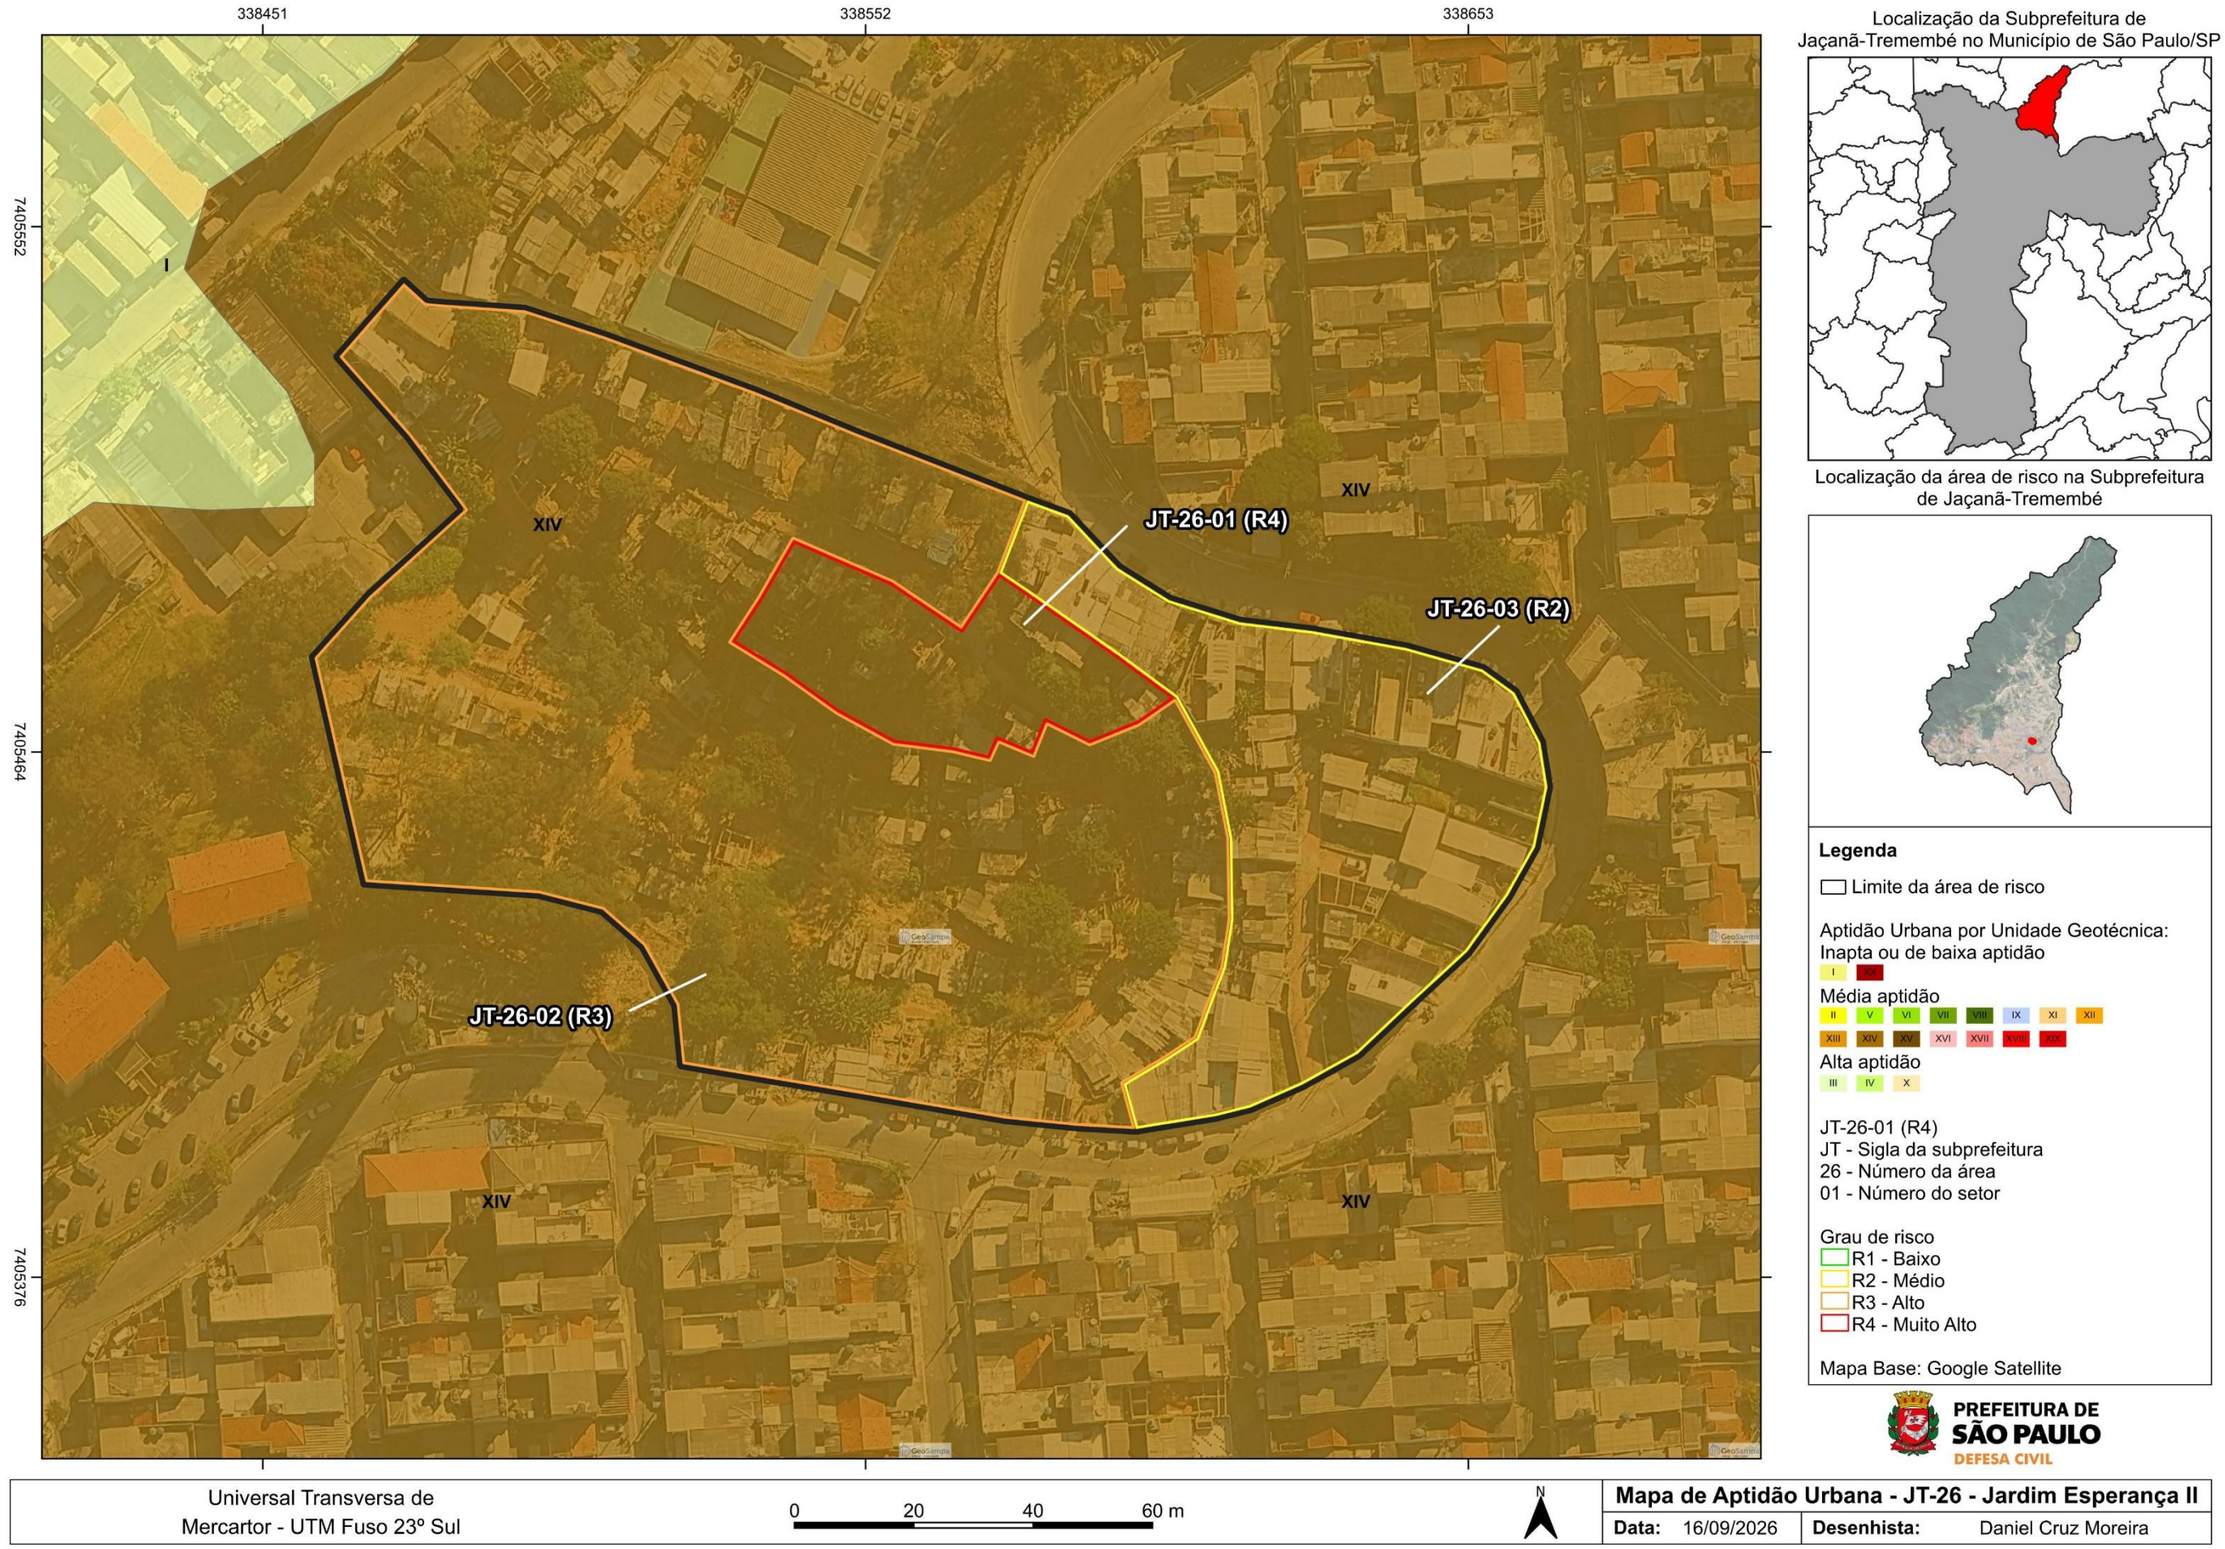
A área de risco JT-26 – Jardim Esperança II está localizada entre a Travessa Igarapé Primavera e a Rua Antônio Sérgio de Matos. Possui um setor de risco **Muito Alto (R4)** e um de risco **Alto (R3)** para o desenvolvimento de processos de escorregamento de encosta, talude de corte, aterro e de depósitos sobre a encosta, e um de risco **Médio (R2)** para escorregamento de talude de corte, conforme delimitação na **Figura-01** e nas fotografias aéreas apresentadas entre as **Figuras 04 e 06**.

Figura-01 – Delimitação dos setores de risco da área JT-26.

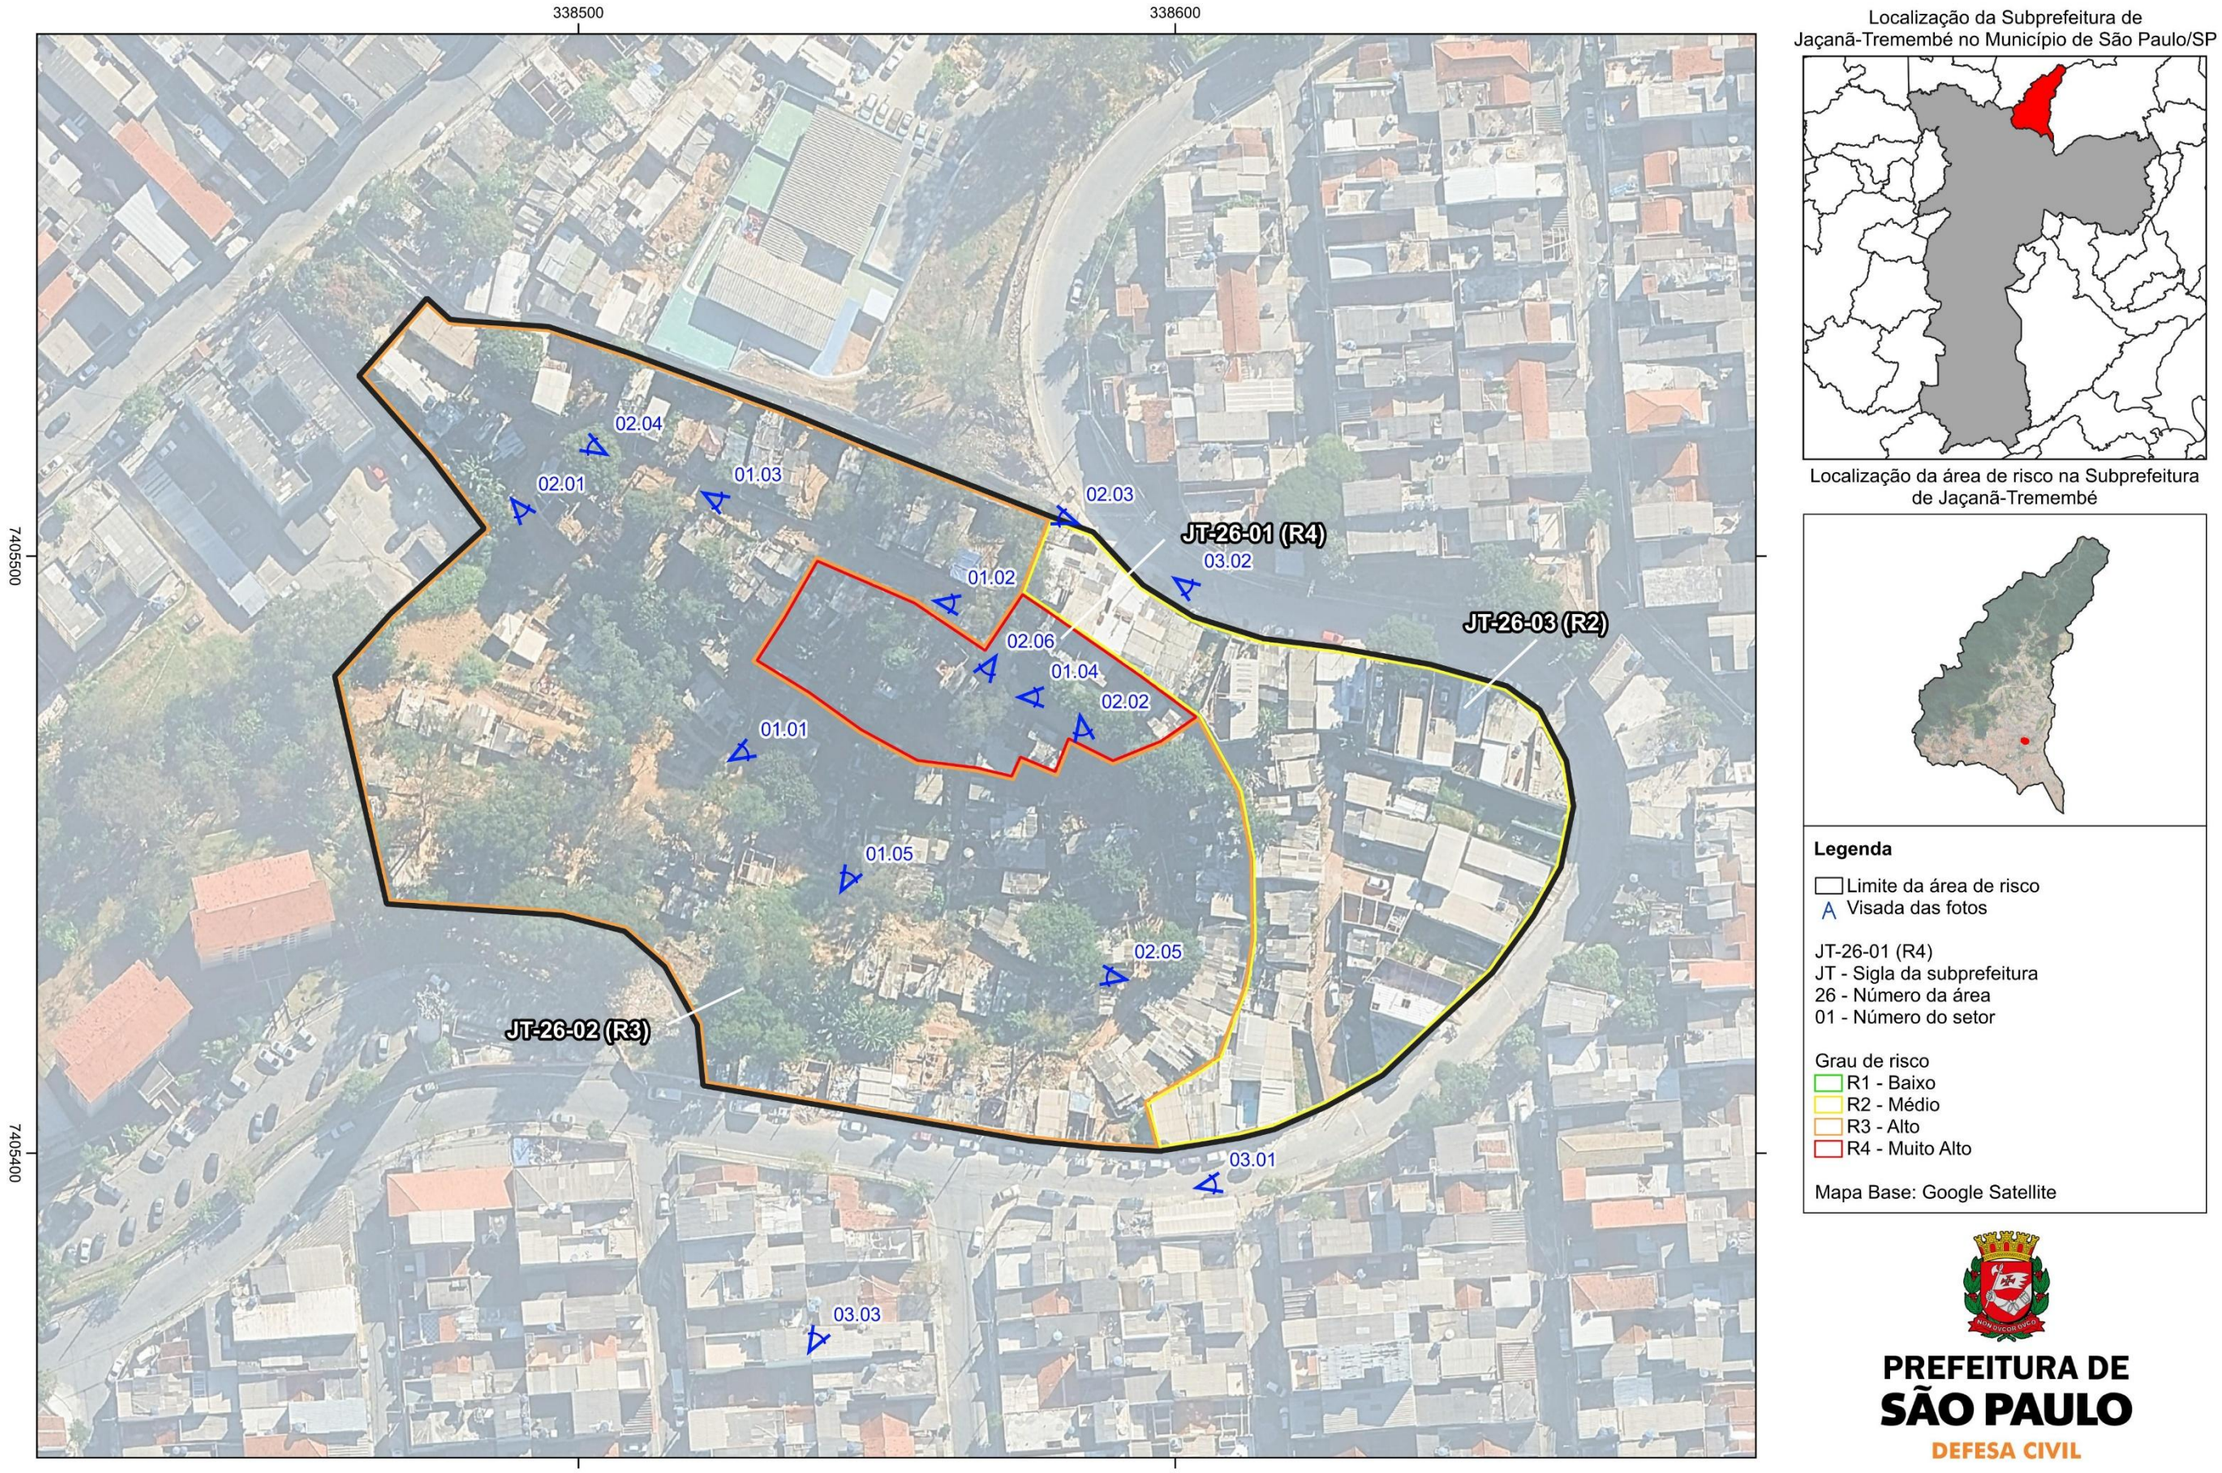
A área está localizada em uma região de média aptidão para a ocupação urbana, conforme apresentado no **Figura-02**.

Figura-02 – Mapa de aptidão urbana da área JT-26.

Segundo o Mapa Geotécnico de Aptidão Urbana do Município de São Paulo, o setor está inserido em unidade geotécnica de média aptidão à ocupação urbana (**Figura-02**).
